“MEJORAMIENTO CANALES BELLAVISTA, VILLALÓN Y BUZETA”

CANAL BELLAVISTA

N° 4184-1000-GA-INF-001_B

ANEXO 1 REVISION DE ANTECEDENTES

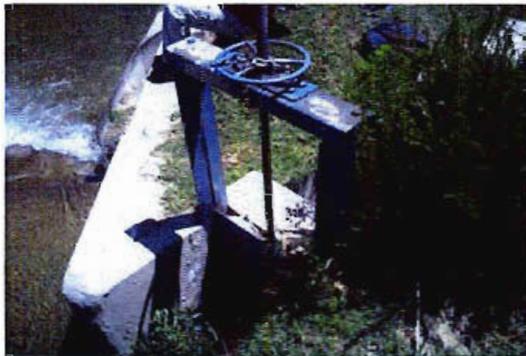
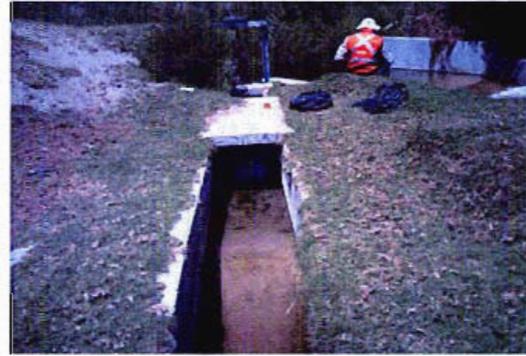
ITEM Nº	INFORMACION	DATO
TIPO Y UBICACION	01 Tipo de Obra	Compuerta
	02 Código Tipo de Obra	CP
	03 Ubicación	Ribera Derecha
	04 Norte (datum WGS 84)	6.686.307
	05 Este (datum WGS 84)	286.883
	06 Altitud (msnm)	176
CONDICION DE OBRA	07 Estado de Conservación	Buena
CARACTERISTICA	08 Material	Hormigón, compuerta de acero.

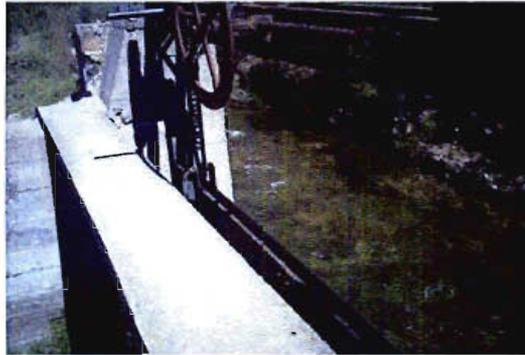
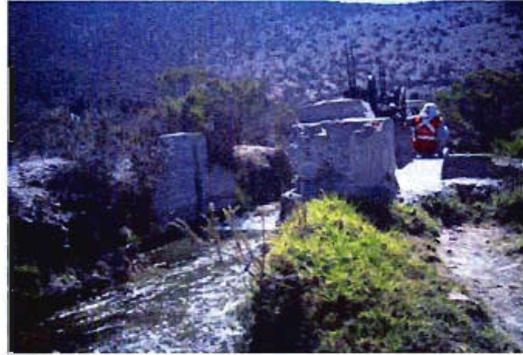
ITEM N°	INFORMACION	DATO
TIPO Y UBICACION	01 Tipo de Obra	Compuerta
	02 Código Tipo de Obra	CP
	03 Ubicación	Ribera Derecha
	04 Norte (datum WGS 34)	6.687.096
	05 Este (datum WGS 84)	285.905
	06 Altitud (msnm)	165
CONDICION DE OBRA	07 Estado de Conservación	Deficiente
CARACTERISTICA	08 Material	Hormigón, compuerta de acero.

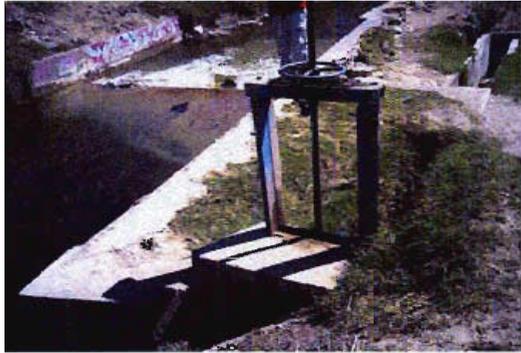
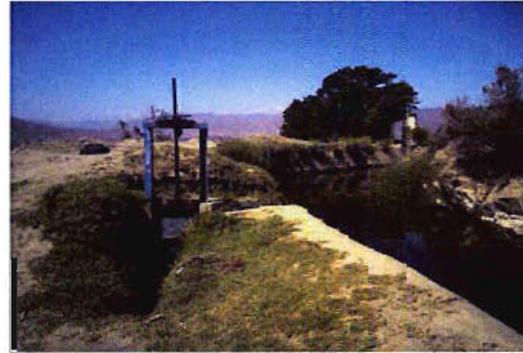
ITEM Nº	INFORMACION	DATO
TIPO Y UBICACION	01 Tipo de Obra	Compuerta
	02 Código Tipo de Obra	CP
	03 Ubicación	Ribera Derecha
	04 Norte (datum: WGS 84)	6.687.549
	05 Este (datum: WGS 84)	285.790
	06 Altitud (msnm)	163
CONDICION DE OBRA	07 Estado de Conservación	Bueno
CARACTERISTICA	08 Material	Hormigón, compuerta de acero.

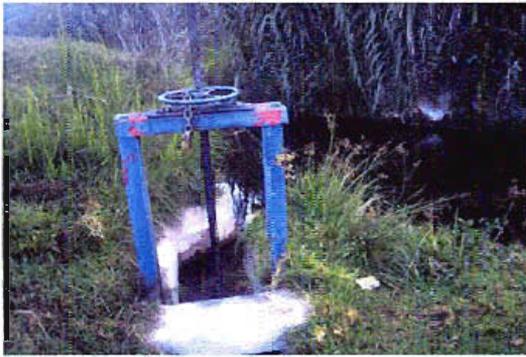
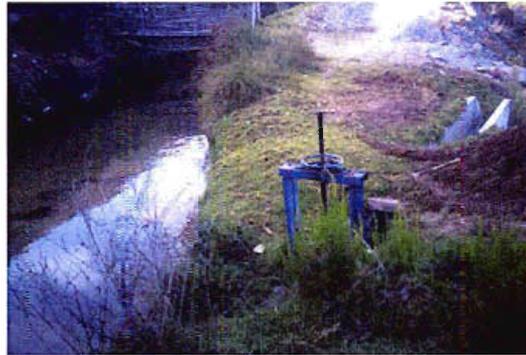
ITEM Nº	INFORMACION	DATO
TIPO Y UBICACION	01 Tipo de Obra	Compuerta
	02 Codigo Tipo de Obra	CP
	03 Ubicación	Ribera Derecha
	04 Norte (datum WGS 84)	6.687.038
	05 Este (datum WGS 84)	285.138
	06 Altitud (msnm)	161
CONDICION DE OBRA	07 Estado de Conservación	Regular
CARACTERISTICA	08 Material	Hormigón, compuerta de acero.

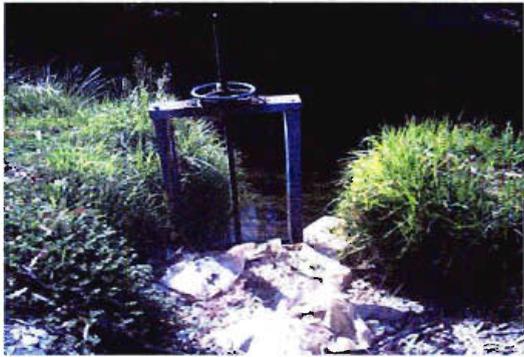
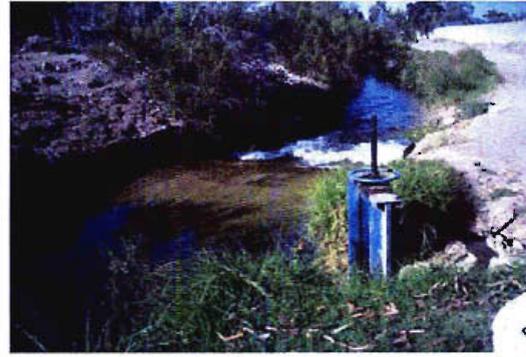
ITEM N°	INFORMACION	DATO
TIPO Y UBICACION	01 Tipo de Obra	Compuerta
	02 Código Tipo de Obra	CP
	03 Ubicación	Ribera Derecha
	04 Norte (datum WGS 84)	6.686.612
	05 Este (datum WGS 84)	284.961
	06 Altitud (msnm)	163
CONDICION DE OBRA	07 Estado de Conservación	Regular
CARACTERISTICA	08 Material	Hormigón, compuerta de acero.

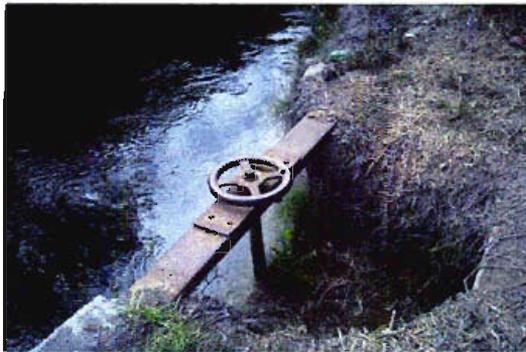
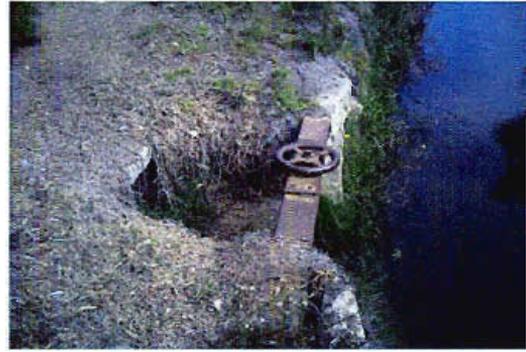
ITEM Nº	INFORMACION	DATO
TIPO Y UBICACION	01 Tipo de Obra	Compuerta
	02 Código Tipo de Obra	CP
	03 Ubicación	Ribera Derecha
	04 Norte (datum WGS 84)	6.685.528
	05 Este (datum WGS 84)	284.666
	06 Altitud (msnm)	160
CONDICION DE OBRA	07 Estado de Conservación	Deficiente
CARACTERISTICA	08 Material	Hormigón, compuerta de acero.

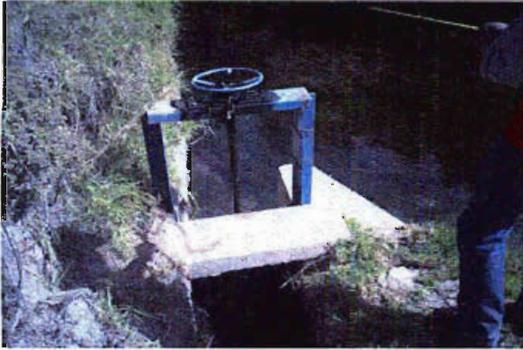
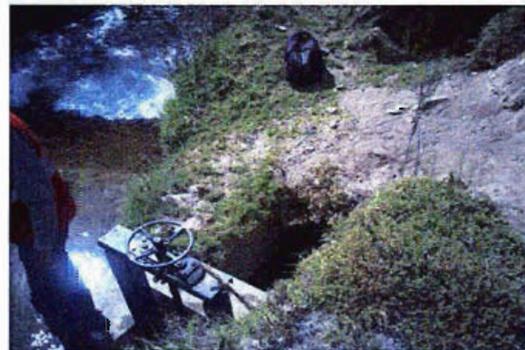
ITEM N°	INFORMACION	DATO
TIPO Y UBICACION	01 Tipo de Obra	Compuerta
	02 Código Tipo de Obra	CP
	03 Ubicación	Ribera Derecha
	04 Norte (datum WGS 84)	6.685.284
	05 Este (datum WGS 84)	284.849
	06 Altitud (msnm)	159
CONDICION DE OBRA	07 Estado de Conservación	Bueno
CARACTERISTICA	08 Material	Hormigón, compuerta de acero.

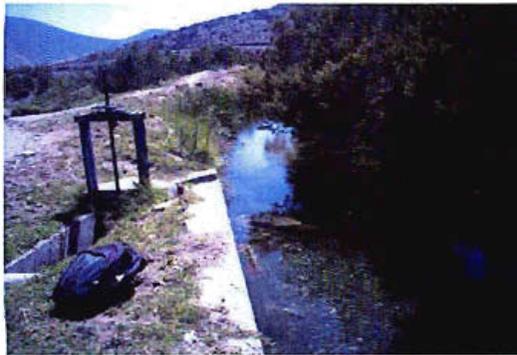
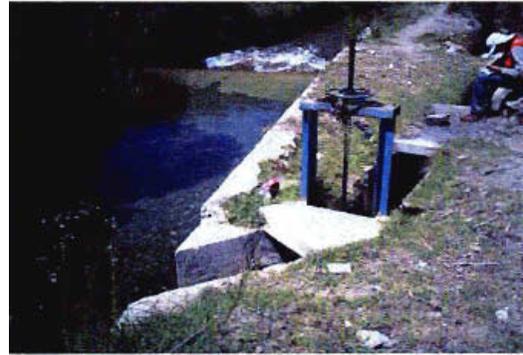
ITEM N°	INFORMACION	DATO
TIPO Y UBICACION	01 Tipo de Obra	Compuerta
	02 Código Tipo de Obra	CP
	03 Ubicación	Ribera Derecha
	04 Norte (datum WGS 84)	6.682.848
	05 Este (datum WGS 84)	285.181
	06 Altitud (msnm)	155
CONDICIÓN DE OBRA	07 Estado de Conservación	Bueno
CARACTERÍSTICA	08 Material	Hormigón, compuerta de acero.

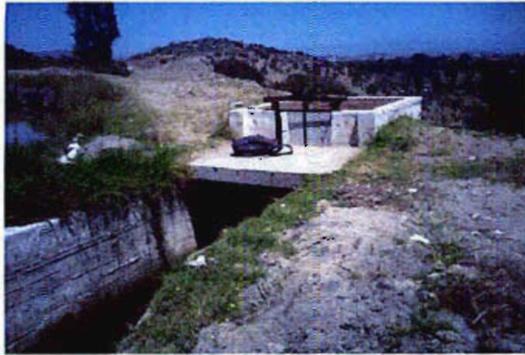
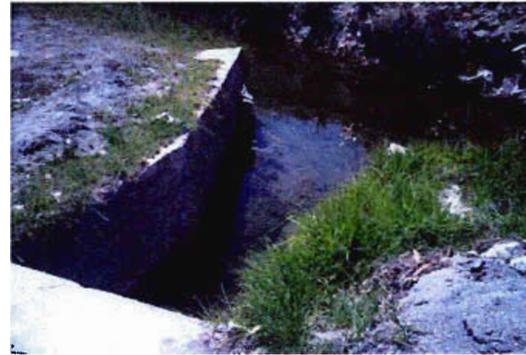
ITEM Nº	INFORMACION	DATO
TIPO Y UBICACION	01 Tipo de Obra	Compuerta
	02 Código Tipo de Obra	CP
	03 Ubicación	Ribera Derecha
	04 Norte (datum WGS 84)	6.682.482
	05 Este (datum WGS 84)	284.957
	06 Altitud (msnm)	154
CONDICION DE OBRA	07 Estado de Conservación	Bueno
CARACTERISTICA	08 Material	Hormigón, compuerta de acero.

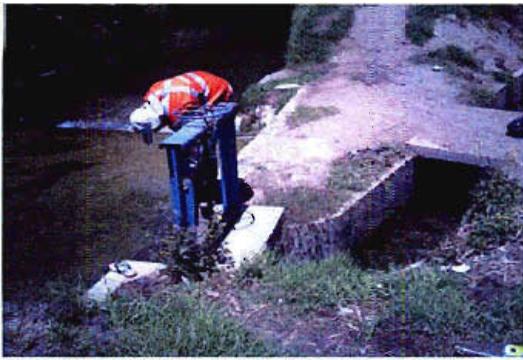
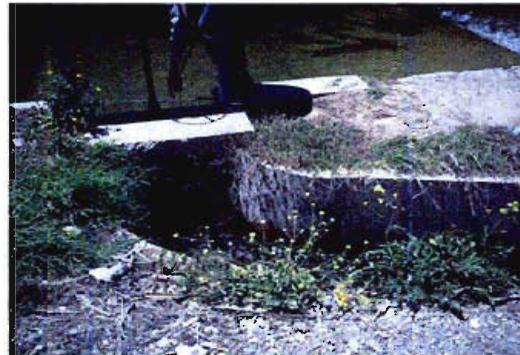
ITEM N°	INFORMACION	DATO
TIPO Y UBICACION	01 Tipo de Obra	Compuerta
	02 Código Tipo de Obra	CP
	03 Ubicación	Ribera Derecha
	04 Norte (datum WGS 84)	6.681.913
	05 Este (datum WGS 84)	285.545
	06 Altitud (msnm)	154
CONDICION DE OBRA	07 Estado de Conservación	Bueno
CARACTERISTICA	08 Material	Hormigón, compuerta de acero.

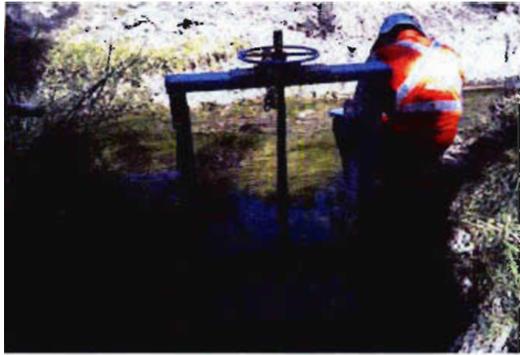
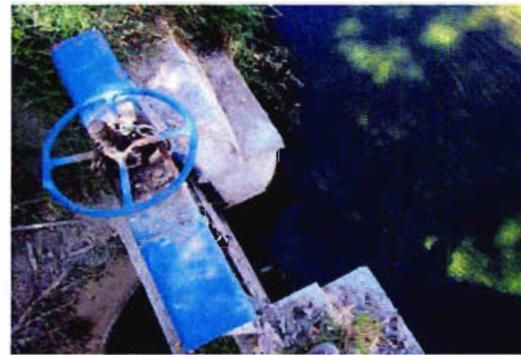
ITEM N°	INFORMACION	DATO
TIPO Y UBICACION	01 Tipo de Obra	Compuerta
	02 Codigo Tipo de Obra	CP
	03 Ubicación	Ribera Derecha
	04 Norte (datum WGS 84)	6.680.631
	05 Este (datum WGS 84)	285.202
	06 Altitud (msnm)	154
CONDICION DE OBRA	07 Estado de Conservación	Regular
CARACTERISTICA	08 Material	Hormigón, compuerta de acero.

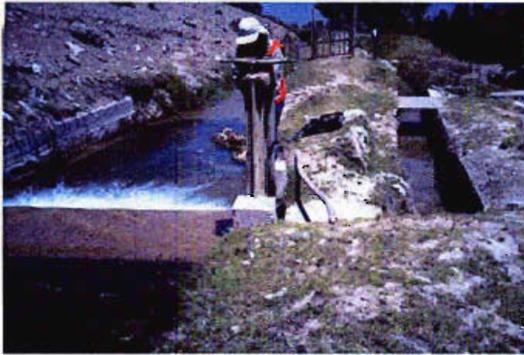
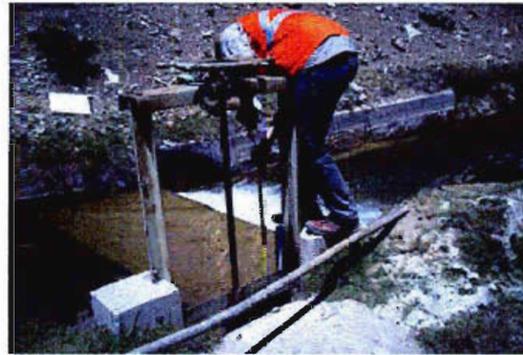
ITEM Nº	INFORMACION	DATO
TIPO Y UBICACION	01 Tipo de Obra	Compuerta
	02 Código Tipo de Obra	CP
	03 Ubicación	Ribera Derecha
	04 Norte (datum WGS 84)	6.679.143
	05 Este (datum WGS 84)	281.178
	06 Altitud (msnm)	149
CONDICION DE OBRA	07 Estado de Conservación	Buena
CARACTERISTICA	08 Material	Hormigón, compuerta de acero.

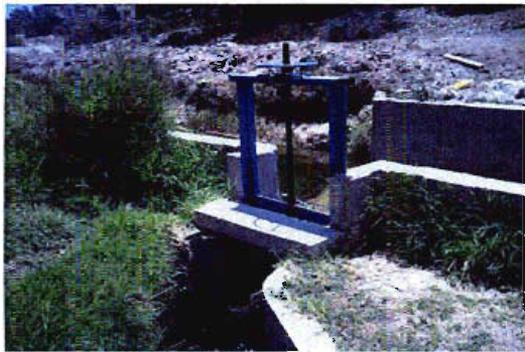
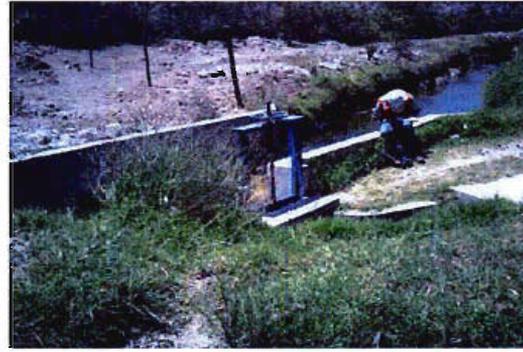
ITEM Nº	INFORMACION	DATO
TIPO Y UBICACION	01 Tipo de Obra	Compuerta
	02 Código Tipo de Obra	CP
	03 Ubicación	Ribera Derecha
	04 Norte (datum WGS 84)	6.678.232
	05 Este (datum WGS 84)	285.229
	06 Altitud (msmm)	148
CONDICION DE OBRA	07 Estado de Conservación	Buena
CARACTERISTICA	08 Material	Hormigón, compuerta de acero.

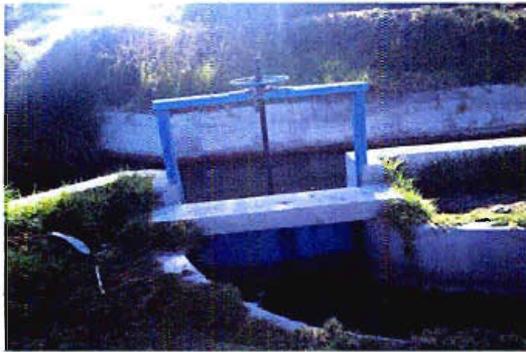
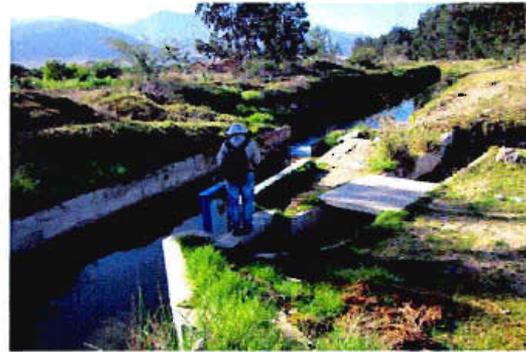
ITEM N°	INFORMACION	DATO
TIPO Y UBICACION	01 Tipo de Obra	Compuerta
	02 Código Tipo de Obra	CP
	03 Ubicación	Ribera Derecha
	04 Norte (datum WGS 84)	6.676.537
	05 Este (datum WGS 84)	285.084
	06 Altitud (msnm)	146
CONDICION DE OBRA	07 Estado de Conservación	Buena
CARACTERISTICA	08 Material	Hormigón, compuerta de acero.

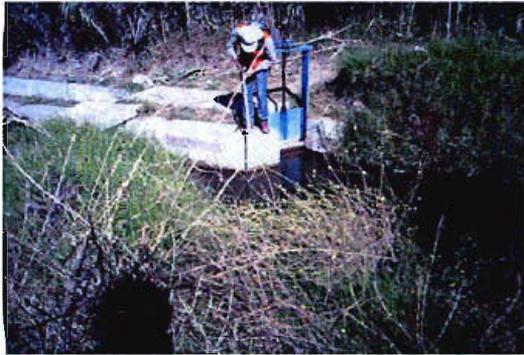
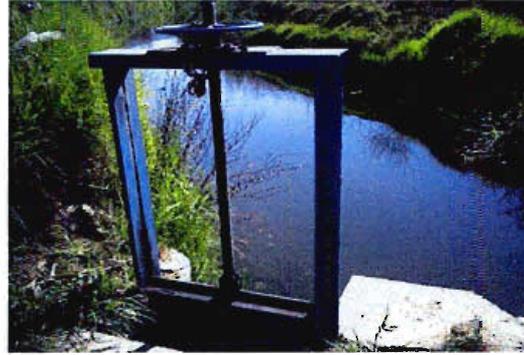
ITEM N°	INFORMACION	DATO
TIPO Y UBICACION	01 Tipo de Obra	Compuerta
	02 Código Tipo de Obra	CP
	03 Ubicación	Ribera Derecha
	04 Norte (datum WGS 84)	6.675.078
	05 Este (datum WGS 84)	285.313
	06 Altitud (msnm)	146
CONDICION DE OBRA	07 Estado de Conservación	Bueno
CARACTERISTICA	08 Material	Hormigón, compuerta de acero.

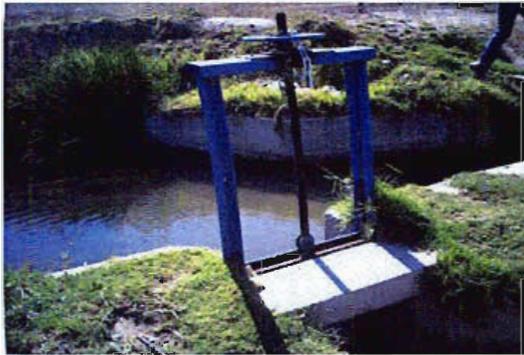
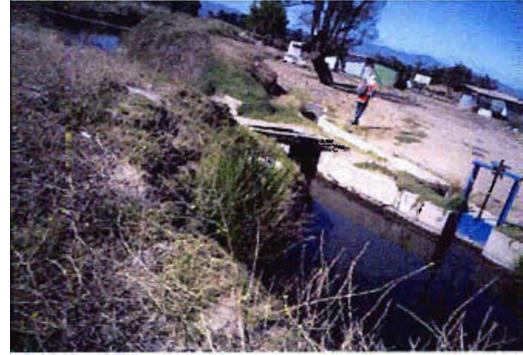
ITEM Nº	INFORMACION	DATO
TIPO Y UBICACION	01 Tipo de Obra	Compuerta
	02 Codigo Tipo de Obra	CP
	03 Ubicación	Ribera Derecha
	04 Norte (datum WGS 84)	6.674.191
	05 Este (datum WGS 84)	285.031
	06 Altitud (msnm)	144
CONDICION DE OBRA	07 Estado de Conservación	Bueno
CARACTERISTICA	08 Material	Hormigón, compuerta de acero.

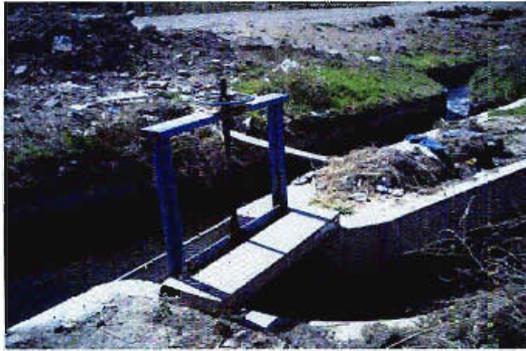
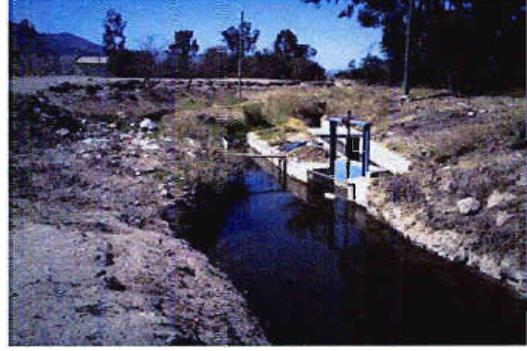
ITEM N°	INFORMACION	DATO
TIPO Y UBICACION	D1 Tipo de Obra	Compuerta
	D2 Código Tipo de Obra	CP
	D3 Ubicación	Ribera Derecha
	D4 Norte (datum WGS 84)	6.673.582
	D5 Este (datum WGS 84)	285.056
	D6 Altitud (msnm)	144
CONDICION DE OBRA	D7 Estado de Conservación	Regular
CARACTERISTICA	D8 Material	Hormigón, compuerta de acero.

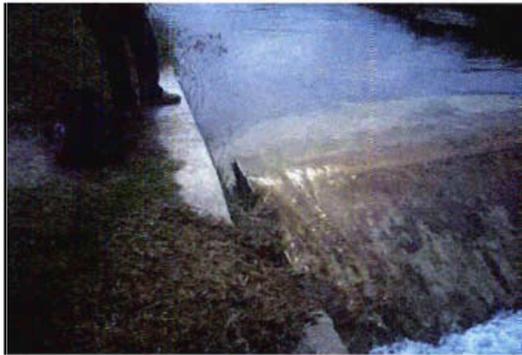
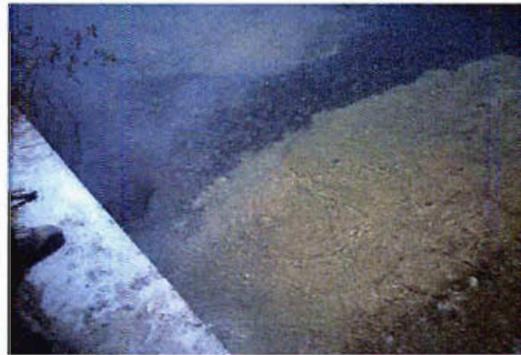
Fecha de Castro 31/01/14
Responsable M.Q.
Rev. B
Número Orden 1

ITEM Nº	INFORMACION	DATO
TIPO Y UBICACION	01 Tipo de Obra	Marco Partidor
	02 Código Tipo de Obra	MP
	03 Ubicación	Ribera Derecha
	04 Norte (datum WGS 84)	6.685.081
	05 Este (datum WGS 84)	292.231
	06 Altitud (msnm)	204
CONDICION DE OBRA	07 Estado de Conservación	Regular
CARACTERISTICA	08 Material	Hormigón y acero

Marco partidor sobre grada.

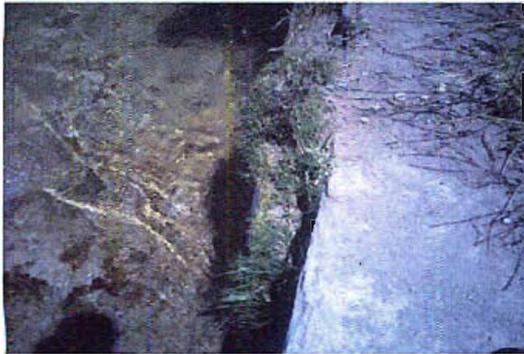
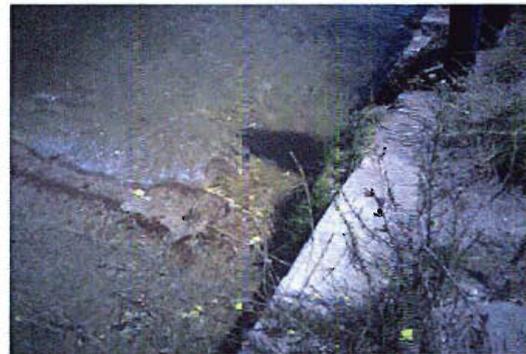
Fecha de Castro 31/01/14
Responsable M.Q.
Rev. B
Número Orden 3

ITEM N°	INFORMACION	DATO
TIPO Y UBICACION	01 Tipo de Obra	Mesco Partidor
	02 Código Tipo de Obra	MP
	03 Ubicación	Ribera Derecha
	04 Norte (datum WGS 84)	6.686.196
	05 Este (datum WGS 84)	289.639
	06 Altitud (msnm)	184
CONDICION DE OBRA	07 Estado de Conservación	Deficiente
CARACTERISTICA	08 Material	Hormigón y acero

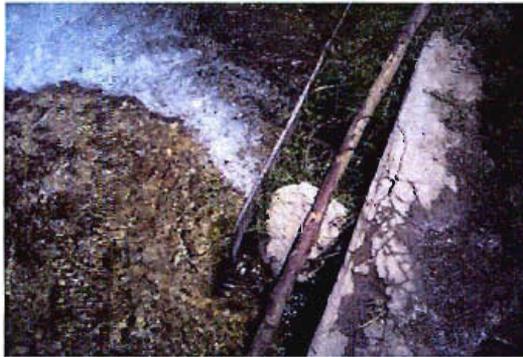
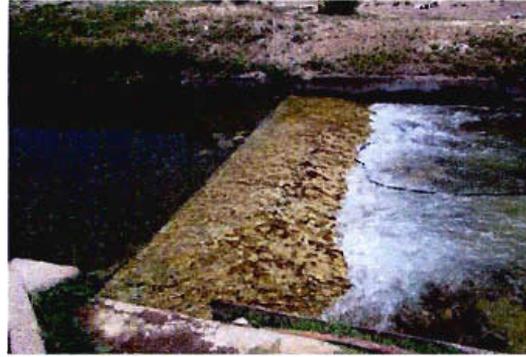
Fecha de Castro 03/02/14
Responsable M.Q.
Rev. B
Número Orden 4

ITEM Nº	INFORMACION	DATO
TIPO Y UBICACION	01 Tipo de Obra	Marco Partidor
	02 Código Tipo de Obra	MP
	03 Ubicación	Ribera Derecha
	04 Norte (datum WGS 84)	6.685.600
	05 Este (datum WGS 84)	287.714
	06 Altitud (msnm)	178
CONDICION DE OBRA	07 Estado de Conservación	Deficiente
CARACTERISTICA	08 Material	Hormigón y acero

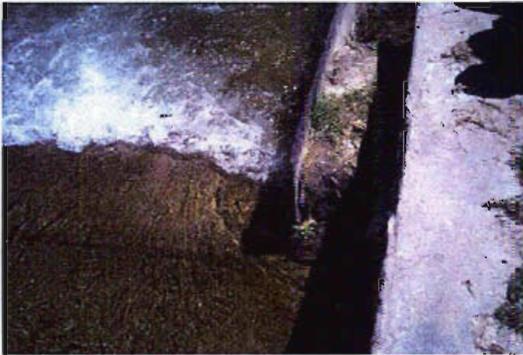
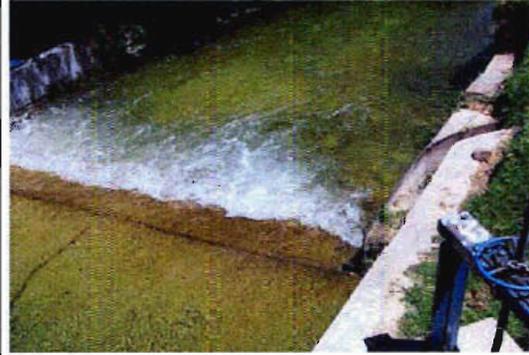
Fecha de Castro 03/02/14
Responsable M.Q.
Rev. B
Número Orden 5

ITEM N°	INFORMACION	DATO
TIPO Y UBICACION	01 Tipo de Obra	Marco Partidor
	02 Código Tipo de Obra	MF
	03 Ubicación	Ribera Derecha
	04 Norte (datum WGS 84)	6.686.305
	05 Este (datum WGS 84)	286.882
	06 Altitud (msnm)	176
CONDICION DE OBRA	07 Estado de Conservación	Deficiente
CARACTERISTICA	08 Material	Hormigón y acero

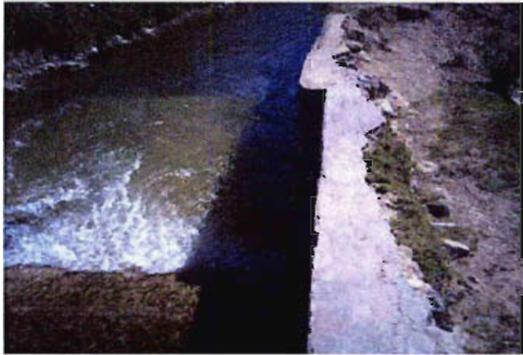
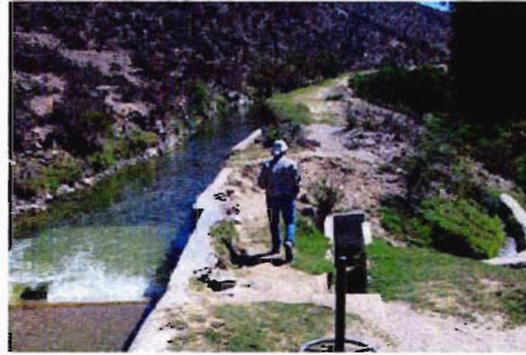
Fecha de Castro 03/02/14
Responsable M.Q.
Rev. B
Número Ordea 6

ITEM Nº	INFORMACION	DATO
TIPO Y UBICACION	01 Tipo de Obra	Marco Partidor
	02 Código Tipo de Obra	MP
	03 Ubicación	Ribera Derecha
	04 Norte (datum WGS 84)	6.687.544
	05 Este (datum WGS 84)	285.785
	06 Altitud (msnm)	163
CONDICION DE OBRA	07 Estado de Conservación	Deficiente
CARACTERISTICA	08 Material	Hormigón y acero

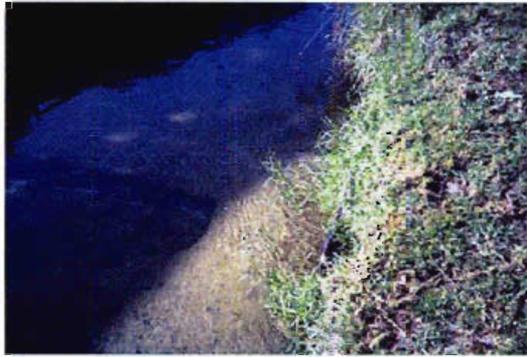
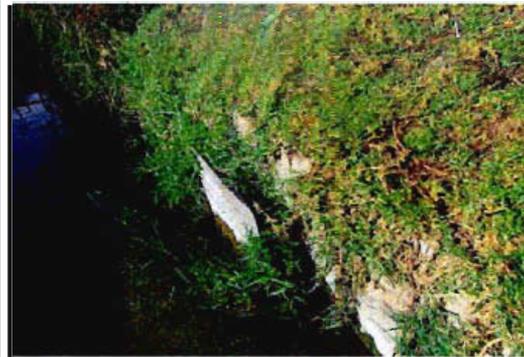
Fecha de Castro 04/02/14
Responsable M.Q.
Rev. B
Número Orden 7

ITEM Nº	INFORMACION	DATO
TIPO Y UBICACION	01 Tipo de Obra	Marco Partidor
	02 Código Tipo de Obra	MP
	03 Ubicación	Ribera Derecha
	04 Norte (datum WGS 84)	6.687.032
	05 Este (datum WGS 84)	285.141
	06 Altitud (msnm)	161
CONDICION DE OBRA	07 Estado de Conservación	Deficiente
CARACTERISTICA	08 Material	Hormigón y acero

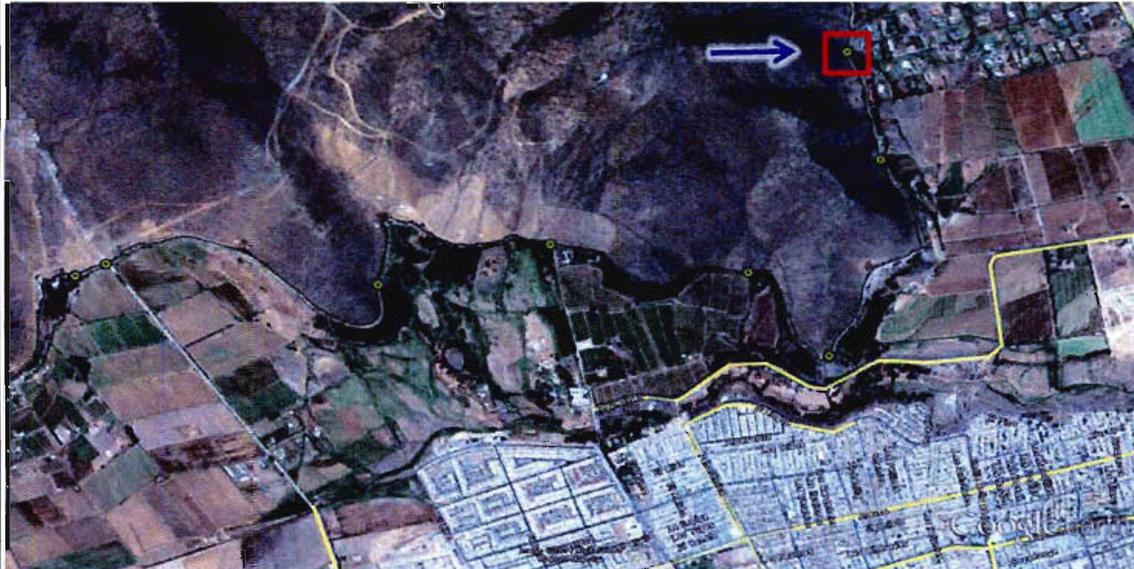
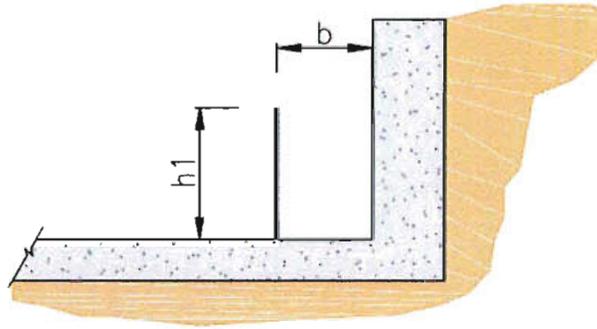
Fecha de Castro 04/02/14
Responsable M.Q.
Rev. B
Número Orden 8

ITEM N°	INFORMACION	DATO
TIPO Y UBICACION	01 Tipo de Obra	Marco Partidor
	02 Código Tipo de Obra	MP
	03 Ubicación	Ribera Derecha
	04 Norte (datum WGS 84)	6.686.609
	05 Este (datum WGS 84)	284.956
	06 Altitud (msnm)	161
CONDICION DE OBRA	07 Estado de Conservación	Deficiente
CARACTERISTICA	08 Material	Hormigón y acero

Marco partidor bloqueado y deteriorado.

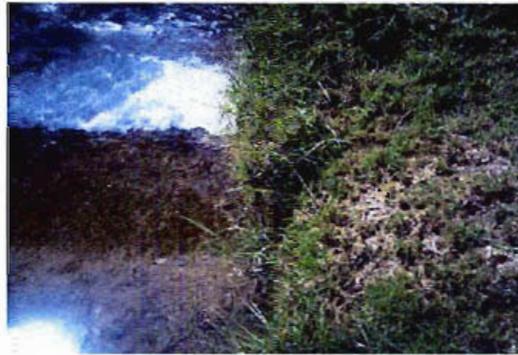
Fecha de Castro 04/02/14
Responsable M.Q.
Rev. B
Número Orden 9

ITEM Nº	INFORMACION	DATO
TIPO Y UBICACION	01 Tipo de Obra	Marco Partidor
	02 Código Tipo de Obra	MP
	03 Ubicación	Ribera Derecha
	04 Norte (datum WGS 84)	6.685.283
	05 Este (datum WGS 84)	284.851
	06 Altitud (msnm)	159
CONDICION DE OBRA	07 Estado de Conservación	Deficiente
CARACTERISTICA	08 Material	Hormigón y acero

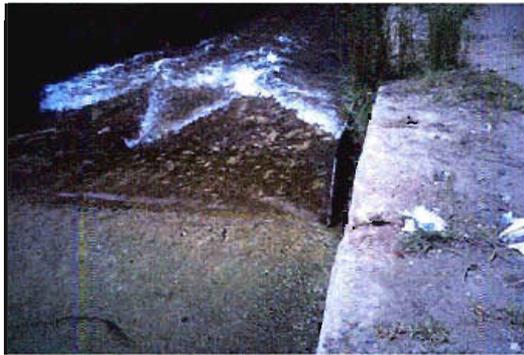
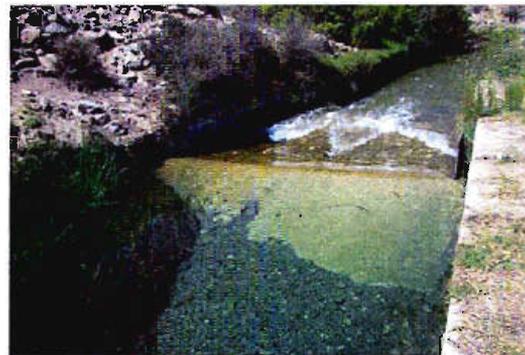
Fecha de Castro 04/02/14
Responsable MLQ.
Rev. B
Número Orden 10

ITEM Nº	INFORMACION	DATO
TIPO Y UBICACION	01 Tipo de Obra	Marco Partidor
	02 Código Tipo de Obra	MP
	03 Ubicación	Ribera Derecha
	04 Norte (datum WGS 84)	6.682.840
	05 Este (datum WGS 84)	285.178
	06 Altitud (msnm)	155
CONDICION DE OBRA	07 Estado de Conservación	Deficiente
CARACTERISTICA	08 Material	Normigón y acero

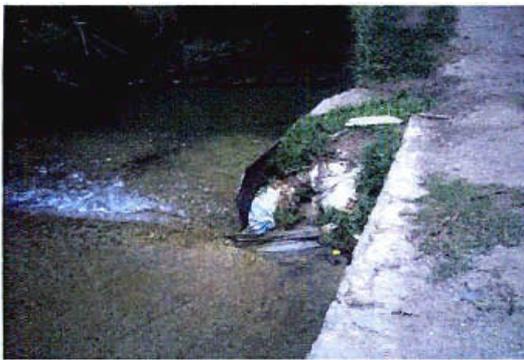
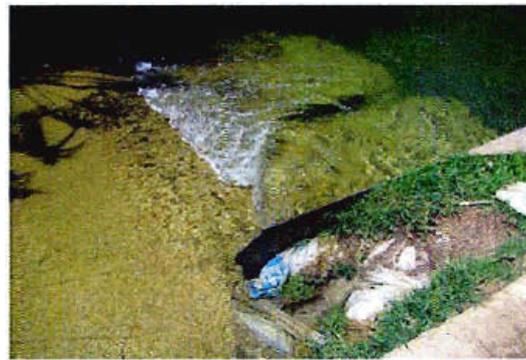
Fecha de Castro 04/02/14
Responsable M.Q.
Rev. B
Número Orden 11

ITEM N°	INFORMACION	DATO
TIPO Y UBICACION	01 Tipo de Obra	Marco Partidor
	02 Código Tipo de Obra	MP
	03 Ubicación	Ribera Derecha
	04 Norte (datum WGS 84)	6.681.908
	05 Este (datum WGS 84)	285.544
	06 Altitud (msnm)	154
CONDICION DE OBRA	07 Estado de Conservación	Deficiente
CARACTERISTICA	08 Material	Hormigón y acero

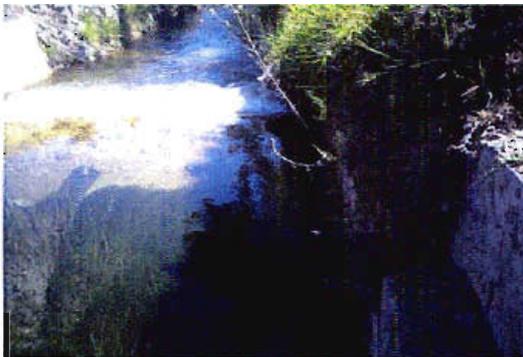
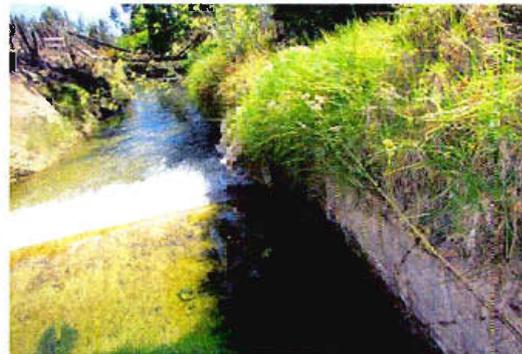
Fecha de Castro 04/02/14
Responsable M.Q.
Rev. B
Número Orden 12

ITEM N°	INFORMACION	DATO
TIPO Y UBICACION	01 Tipo de Obra	Marco Partidor
	02 Código Tipo de Obra	MP
	03 Ubicación	Ribera Derecha
	04 Norte (datum WGS 84)	6.680.627
	05 Este (datum WGS 84)	285.198
	06 Altitud (msnm)	153
CONDICION DE OBRA	07 Estado de Conservación	Deficiente
CARACTERISTICA	08 Material	Hormigón y acero

Marco partidor bloqueado.

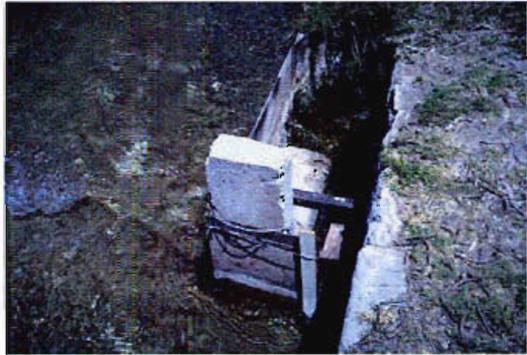
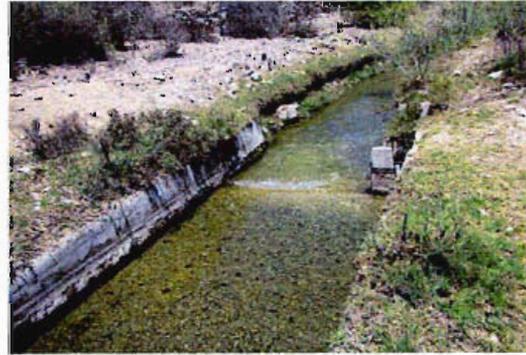
Fecha de Castro 05/02/14
Responsable M.Q.
Rev. B
Número Orden 13

ITEM Nº	INFORMACION	DATO
TIPO Y UBICACION	01 Tipo de Obra	Marco Partidor
	02 Código Tipo de Obra	MP
	03 Ubicación	Ribera Derecha
	04 Norte (datum WGS 84)	6.678.444
	05 Este (datum WGS 84)	285.241
	06 Altitud (msnm)	148
CONDICION DE OBRA	07 Estado de Conservación	Regular
CARACTERISTICA	08 Material	Hormigón y acero

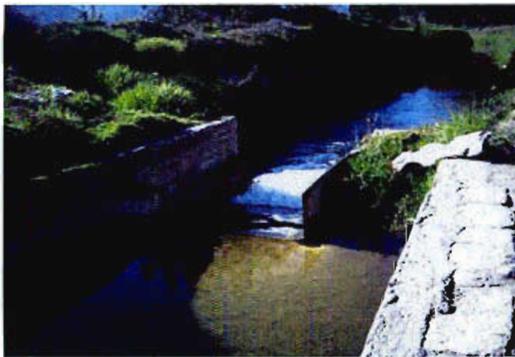
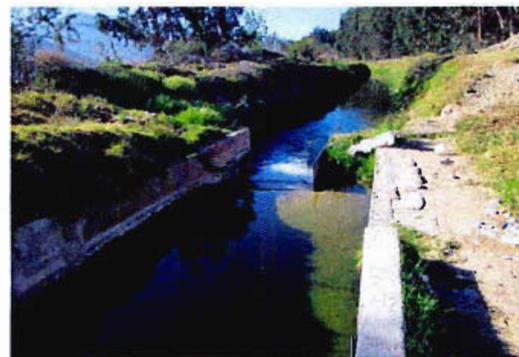
Fecha de Castro 05/02/14
Responsable M.Q.
Rev. B
Número Orden 14

ITEM Nº	INFORMACION	DATO
TIPO Y UBICACION	01 Tipo de Obra	Marco Partidor
	02 Código Tipo de Obra	MP
	03 Ubicación	Ribera Derecha
	04 Norte (datum WGS 84)	6.676.529
	05 Este (datum WGS 84)	285.085
	06 Altitud (msnm)	146
CONDICION DE OBRA	07 Estado de Conservación	Deficiente
CARACTERISTICA	08 Material	Hormigón y acero

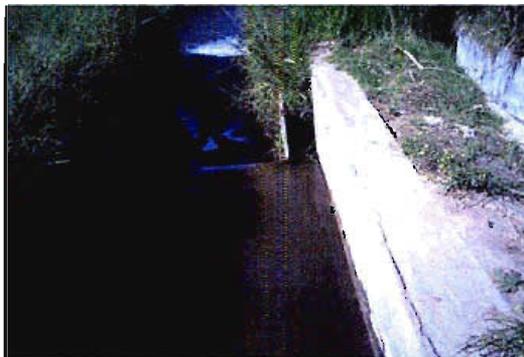
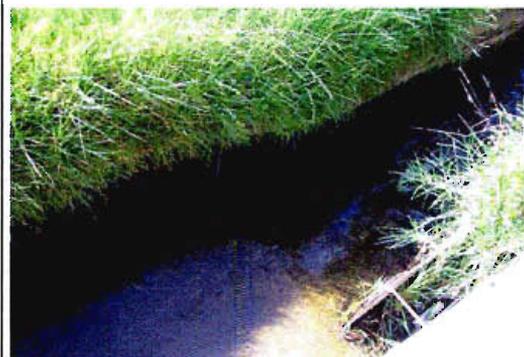
Fecha de Castro 05/02/14
Responsable M.Q.
Rev. B
Número Orden 15

ITEM Nº	INFORMACION	DATO
TIPO Y UBICACION	01 Tipo de Obra	Marco Partidor
	02 Código Tipo de Obra	MP
	03 Ubicación	Ribera Derecha
	04 Norte (datum WGS 84)	6.675.071
	05 Este (datum WGS 84)	285.311
	06 Altitud (msnm)	144
CONDICION DE OBRA	07 Estado de Conservación	Deficiente
CARACTERISTICA	08 Material	Hormigón y acero

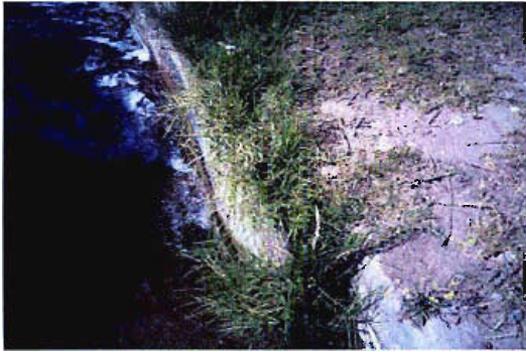
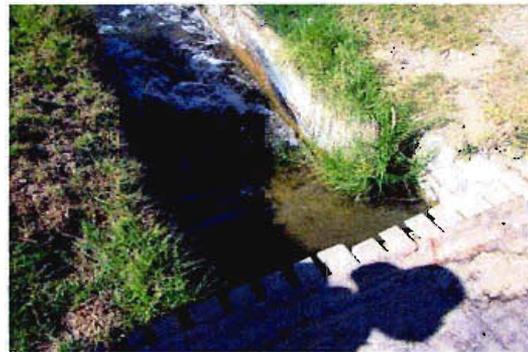
Fecha de Castro 05/02/14
Responsable M.Q.
Rev. B
Número Orden 16

ITEM Nº	INFORMACION	DATO
TIPO Y UBICACION	01 Tipo de Obra	Marco Partidor
	02 Código Tipo de Obra	MP
	03 Ubicación	Ribera Derecha
	04 Norte (datum WGS 84)	6.674.186
	05 Este (datum WGS 84)	285.034
	06 Altitud (msnm)	144
CONDICION DE OBRA	07 Estado de Conservación	Deficiente
CARACTERISTICA	08 Material	Hormigón

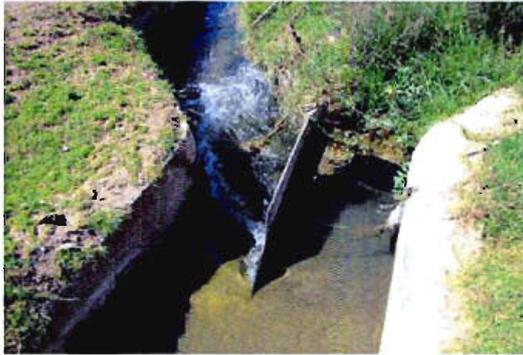
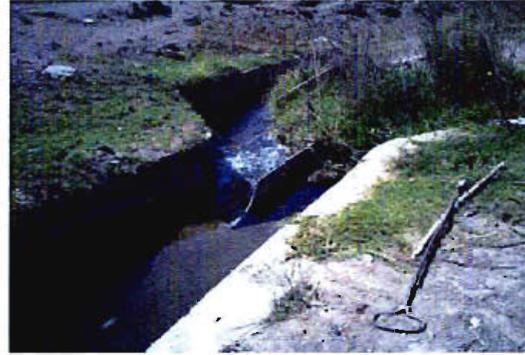
Fecha de Castro 05/02/14
Responsable M.Q.
Rev. B
Número Orden 17

ITEM N°	INFORMACION	DATO
TIPO Y UBICACION	01 Tipo de Obra	Marco Partidor
	02 Codigo Tipo de Obra	MP
	03 Ubicación	Ribera Derecha
	04 Norte (datum WGS 84)	6.673.575
	05 Este (datum WGS 84)	285.059
	06 Altitud (msnm)	144
CONDICION DE OBRA	07 Estado de Conservación	Deficiente
CARACTERISTICA	08 Material	Hormigón y acero

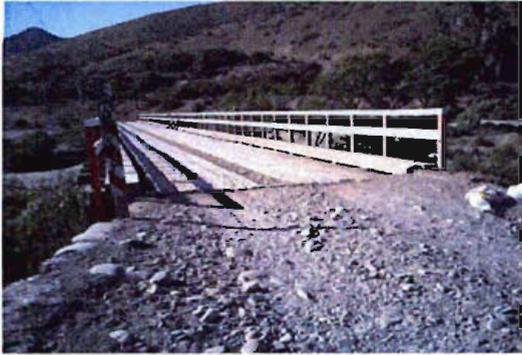
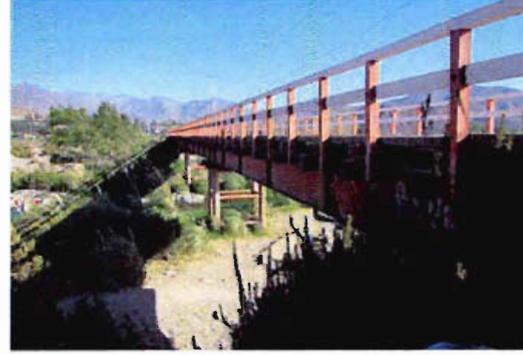
Fecha de Castro 28/01/14
Responsable M.Q.
Rev. B
Número Orden 1

ITEM N°	INFORMACION	DATO
TIPO Y UBICACION	D1 Tipo de Obra	Puente
	D2 Código Tipo de Obra	PT
	D3 Ubicación	Transversal al canal
	D4 Norte (datum WGS 84)	6.680.937
	D5 Este (datum WGS 84)	306.973
	D6 Altitud (msnm)	284
CONDICION DE OBRA	D7 Estado de Conservación	Regular
CARACTERISTICA	D8 Material	Acero y madera

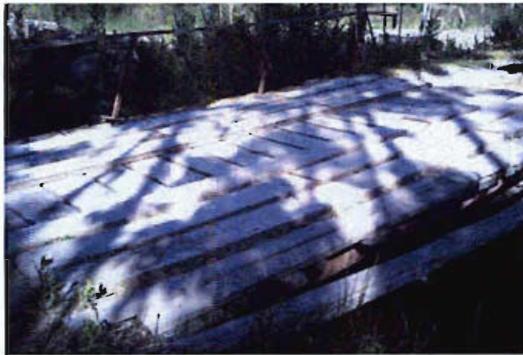
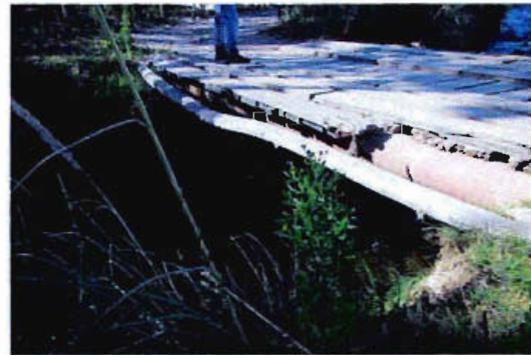
Fecha de Castro 29/01/14
Responsable M.Q.
Rev. B
Número Orden 3

ITEM N°	INFORMACION	DATO
TIPO Y UBICACION	01 Tipo de Obra	Puente
	02 Código Tipo de Obra	PT
	03 Ubicación	Transversal al canal
	04 Norte (datum WGS 84)	6.679.983
	05 Este (datum WGS 84)	305.991
	06 Alttud (msnm)	265
CONDICION DE OBRA	07 Estado de Conservación	Regular
CARACTERISTICA	08 Material	Madera

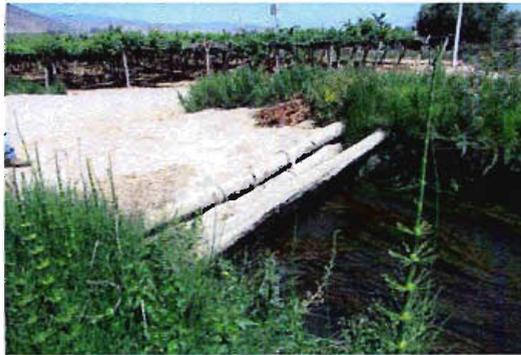
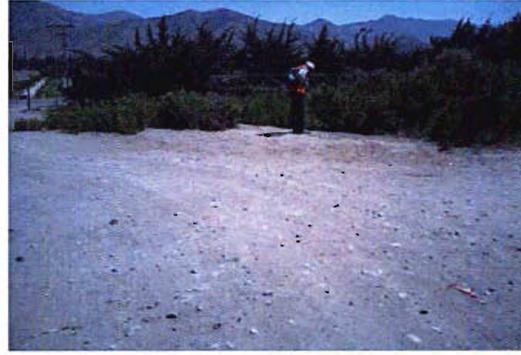
Fecha de Castro 29/01/14
Responsable M.Q.
Rev. B
Número Orden 6

ITEM N°	INFORMACION	DATO
TIPO Y UBICACION	01 Tipo de Obra	Puente
	02 Código Tipo de Obra	PT
	03 Ubicación	Transversal al canal
	04 Norte (datum WGS 84)	6.678.930
	05 Este (datum WGS 84)	305.004
	06 Altitud (msnm)	258
CONDICION DE OBRA	07 Estado de Conservación	Regular
CARACTERISTICA	08 Material	Madera

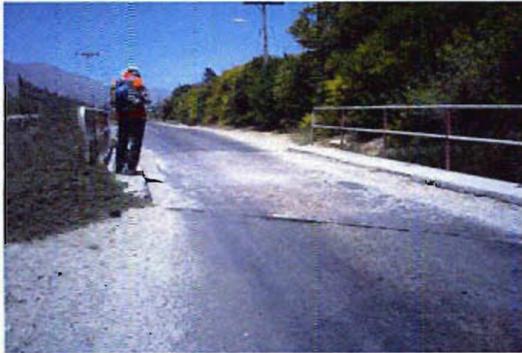
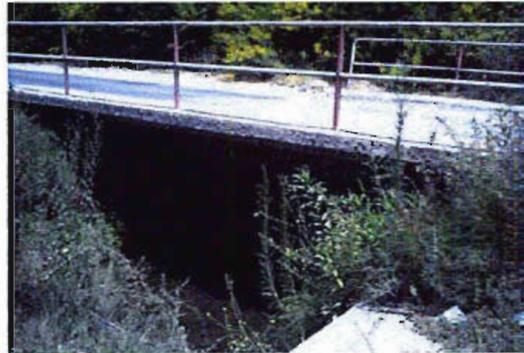
Fecha de Castro 29/01/14
Responsable M.Q.
Rev. B
Número Orden 7

ITEM Nº	INFORMACION	DATO
TIPO Y UBICACION	01 Tipo de Obra	Puente
	02 Código Tipo de Obra	PT
	03 Ubicación	Transversal al canal
	04 Norte (datum WGS 84)	6.678.816
	05 Este (datum WGS 84)	303.674
	06 Altitud (msnm)	256
CONDICION DE OBRA	07 Estado de Conservación	Regular
CARACTERISTICA	08 Material	Hormigón

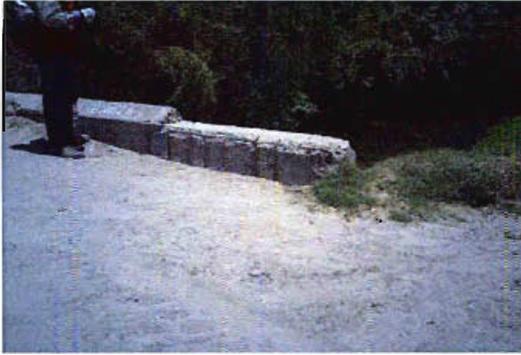
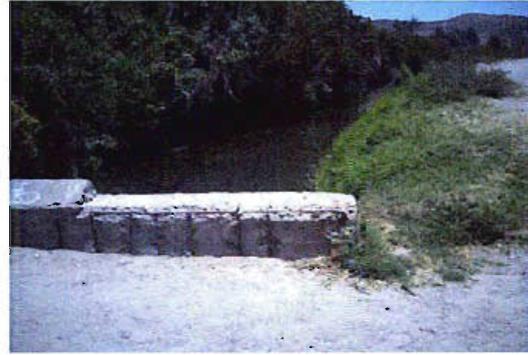
Fecha de Castro 29/01/14
Responsable M.Q.
Rev. B
Número Orden 8

ITEM N°	INFORMACION	DATO
TIPO Y UBICACION	01 Tipo de Obra	Puente
	02 Código Tipo de Obra	PT
	03 Ubicación	Transversal al canal
	04 Norte (datum WGS 84)	6.678.993
	05 Este (datum WGS 84)	303.307
	06 Altitud (msnm)	254
CONDICION DE OBRA	07 Estado de Conservación	Regular
CARACTERISTICA	08 Material	Hormigón y tierra

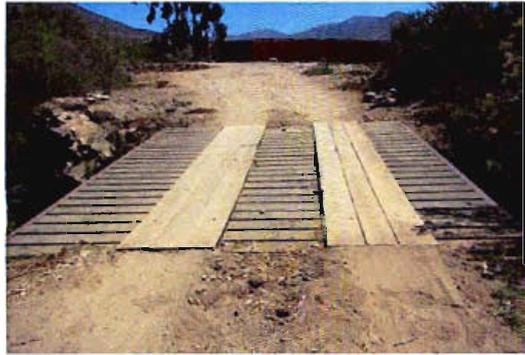
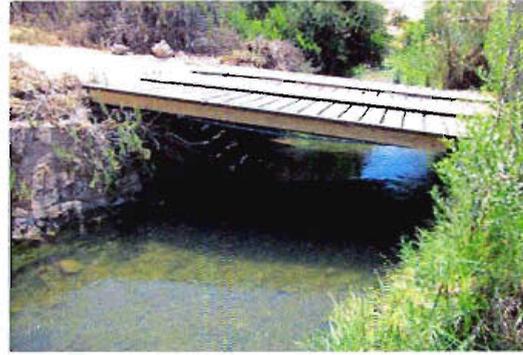
Fecha de Castro 29/01/14
Responsable M.Q.
Rev. B
Número Orden 9

ITEM N°	INFORMACION	DATO
TIPO Y UBICACION	01 Tipo de Obra	Puente
	02 Código Tipo de Obra	PT
	03 Ubicación	Tránsversal al canal
	04 Norte (datum WGS 84)	6.679.367
	05 Este (datum WGS 84)	301.798
	06 Altitud (msnm)	253
CONDICION DE OBRA	07 Estado de Conservación	Buena
CARACTERISTICA	08 Material	Madera

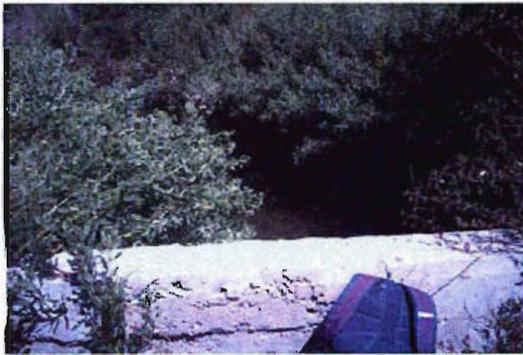
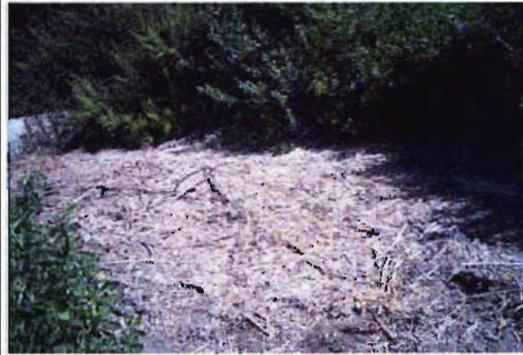
Fecha de Castro 29/01/14
Responsable M.Q.
Rev. B
Número Orden 10

ITEM Nº	INFORMACION	DATO
TIPO Y UBICACION	01 Tipo de Obra	Puente
	02 Código Tipo de Obra	PT
	03 Ubicación	Transversal al canal
	04 Norte (datum WGS 84)	6.679.490
	05 Este (datum WGS 84)	301.599
	06 Altitud (msnm)	251
CONDICION DE OBRA	07 Estado de Conservación	Regular
CARACTERISTICA	08 Material	Hormigón

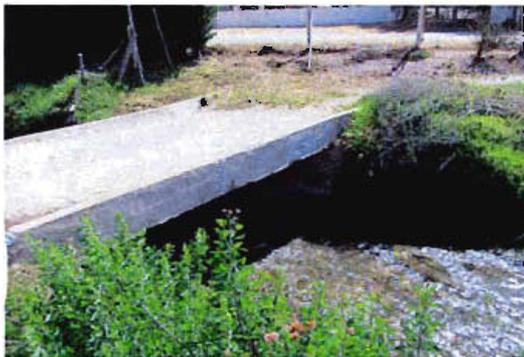
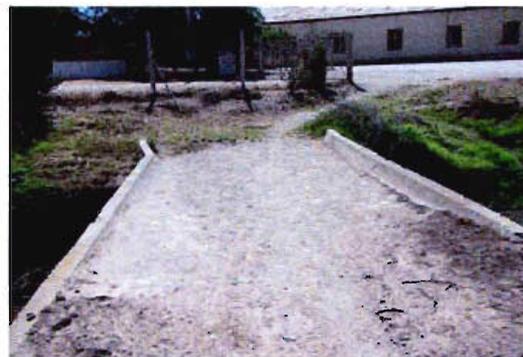
Fecha de Castro 29/01/14
Responsable M.Q.
Rcv. B
Número Orden 11

ITEM N°	INFORMACION	DATO
TIPO Y UBICACION	01 Tipo de Obra	Puente
	02 Código Tipo de Obra	PT
	03 Ubicación	Transversal al canal
	04 Norte (datum WGS 84)	6.679.882
	05 Este (datum WGS 84)	301.504
	06 Altitud (msnm)	250
CONDICION DE OBRA	07 Estado de Conservación	Regular
CARACTERISTICA	08 Material	Hormigón y tierra

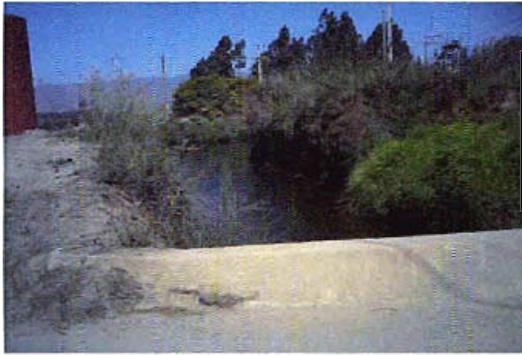
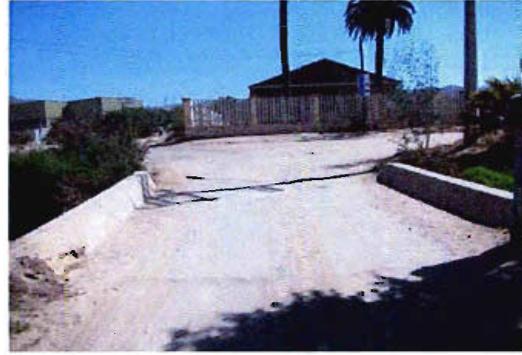
Fecha de Castro 29/01/14
Responsable M.Q.
Rev. B
Número Orden 12

ITEM Nº	INFORMACION	DATO
TIPO Y UBICACION	01 Tipo de Obra	Puente
	02 Código Tipo de Obra	PT
	03 Ubicación	Transversal al canal
	04 Norte (datum WGS 84)	6.679.950
	05 Este (datum WGS 84)	301.500
	06 Aklitud (msnm)	248
CONDICION DE OBRA	07 Estado de Conservación	Bueno
CARACTERISTICA	08 Material	Hormigón

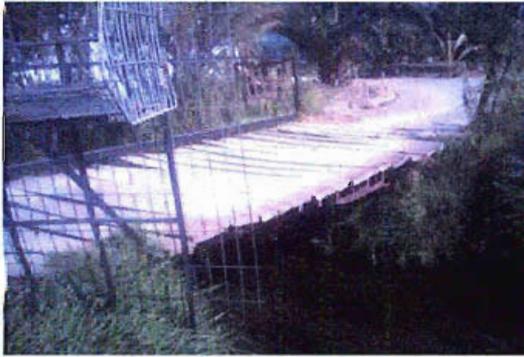
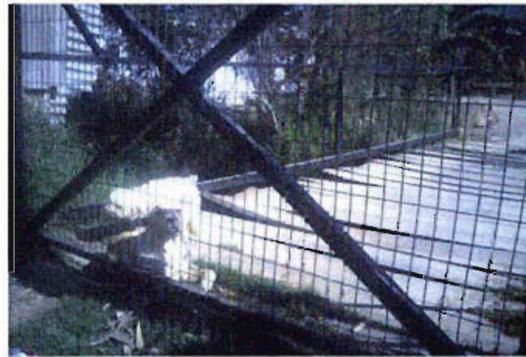
Fecha de Castro 29/01/14
Responsable MLQ.
Rev. B
Número Orden 13

ITEM Nº	INFORMACION	DATO
TIPO Y UBICACION	01 Tipo de Obra	Puente
	02 Código Tipo de Obra	PT
	03 Ubicación	Transversal al canal
	04 Norte (datum WGS 84)	6.680.091
	05 Este (datum WGS 84)	301.286
	06 Altitud (msnm)	248
CONDICION DE OBRA	07 Estado de Conservación	Buena
CARACTERISTICA	08 Material	Madera

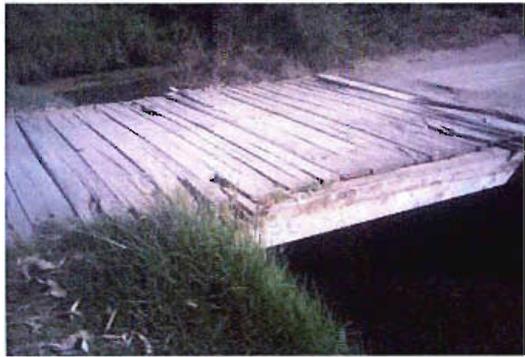
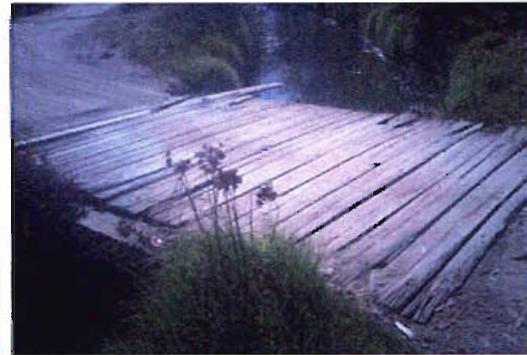
Fecha de Castro 29/01/14
Responsable M.Q.
Rev. B
Número Orden 14

ITEM N°	INFORMACION	DATO
TIPO Y UBICACION	01 Tipo de Obra	Puente
	02 Código Tipo de Obra	PT
	03 Ubicación	Transversal al canal
	04 Norte (datum WGS 84)	6.680.295
	05 Este (datum WGS 84)	300.959
CONDICION DE OBRA	06 Altitud (msnm)	246
	07 Estado de Conservación	Regular
CARACTERISTICA	08 Material	Madera

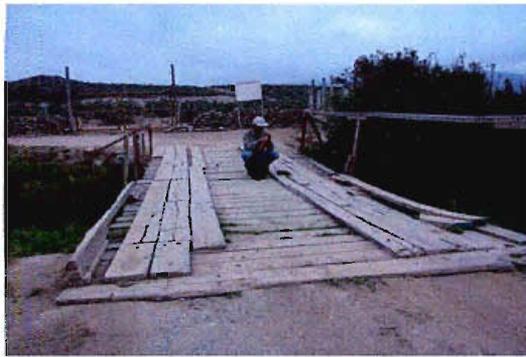
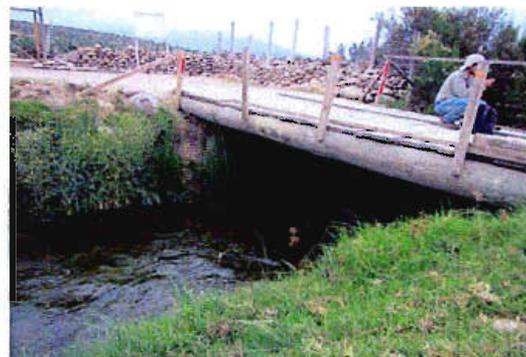
ITEM N°	INFORMACION	DATO
TIPO Y UBICACION	01 Tipo de Obra	Puente
	02 Código Tipo de Obra	PT
	03 Ubicación	Transversal al canal
	04 Norte (datum WGS 84)	6.681.107
	05 Este (datum WGS 84)	299.055
	06 Altitud (msnm)	236
CONDICION DE OBRA	07 Estado de Conservación	Regular
CARACTERISTICA	08 Material	Madera

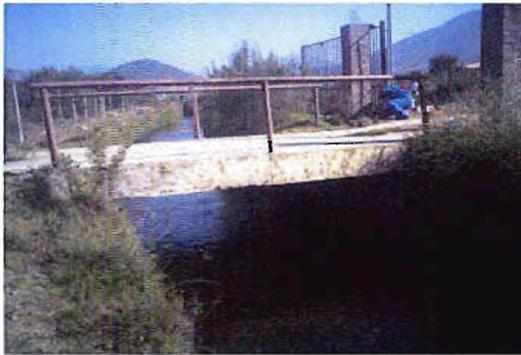
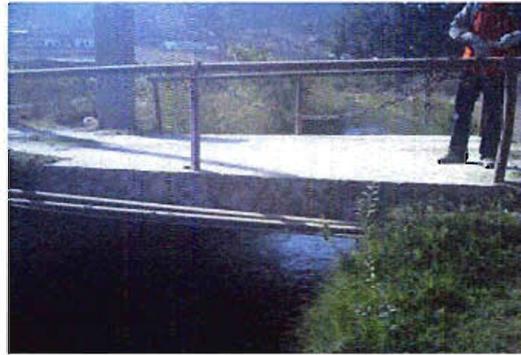
ITEM N°	INFORMACION	DATO
TIPO Y UBICACION	01 Tipo de Obra	Puente
	02 Código Tipo de Obra	PT
	03 Ubicación	Transversal al canal
	04 Norte (datum WGS 84)	6.683.141
	05 Este (datum WGS 84)	295.122
	06 Altitud (msnm)	214
CONDICION DE OBRA	07 Estado de Conservación	Bueno
CARACTERISTICA	08 Material	Hormigón

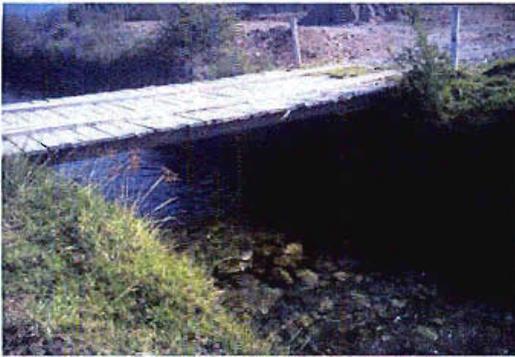
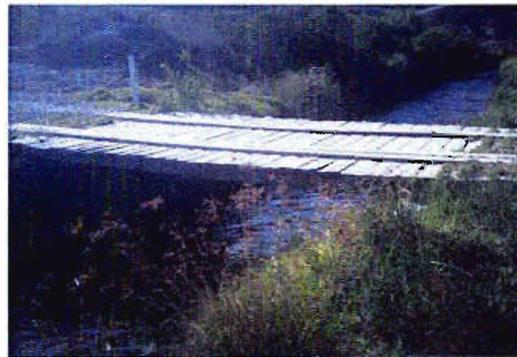
ITEM Nº	INFORMACION	DATO
TIPO Y UBICACION	01 Tipo de Obra	Puente
	02 Código Tipo de Obra	PT
	03 Ubicación	Transversal al canal
	04 Norte (datum WGS 84)	6.683.416
	05 Este (datum WGS 84)	295.014
	06 Altitud (msnm)	214
CONDICION DE OBRA	07 Estado de Conservación	Regular
CARACTERISTICA	08 Material	Madera
