“MEJORAMIENTO CANALES BELLAVISTA, VILLALÓN Y BUZETA”

CANAL BELLAVISTA

N° 4184-1000-GA-INF-001_B

ANEXO 1 REVISION DE ANTECEDENTES

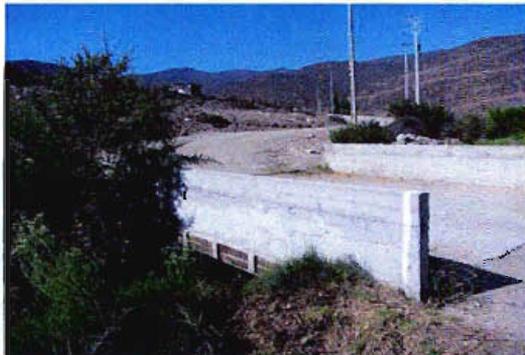
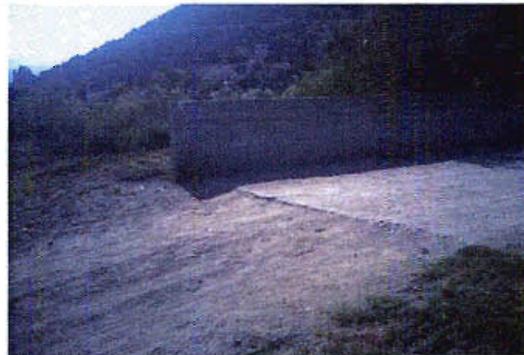
ITEM N°	INFORMACION	DATO
TIPO Y UBICACION	01 Tipo de Obra	Puente
	02 Código Tipo de Obra	PT
	03 Ubicación	Transversal al canal
	04 Norte (datum WGS 84)	6.684.508
	05 Este (datum WGS 84)	293.408
	06 Altitud (msnm)	209
CONDICION DE OBRA	07 Estado de Conservación	Bueno
CARACTERISTICA	08 Material	Hormigón

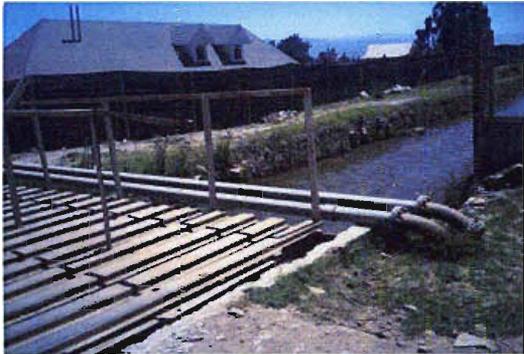
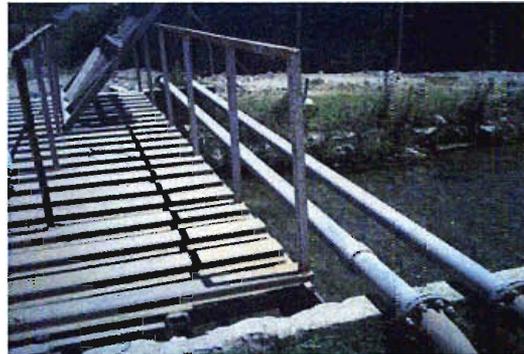
ITEM N°	INFORMACION	DATO
TIPO Y UBICACION	01 Tipo de Obra	Puente
	02 Código Tipo de Obra	PT
	03 Ubicación	Transversal al canal
	04 Norte (datum WGS 84)	6.685.775
	05 Este (datum WGS 84)	289.417
	06 Altitud (msnm)	184
CONDICION DE OBRA	07 Estado de Conservación	Regular
CARACTERISTICA	08 Material	Acero

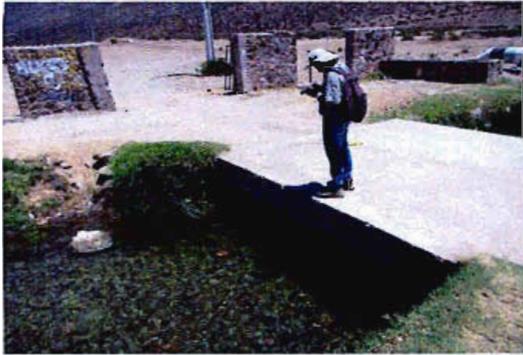
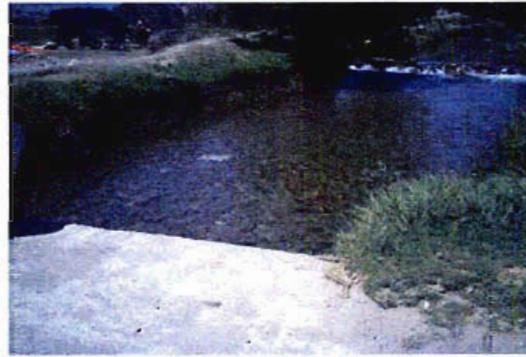
ITEM N°	INFORMACION	DATO
TIPO Y UBICACION	01 Tipo de Obra	Puente
	02 Código Tipo de Obra	PT
	03 Ubicación	Transversal al canal
	04 Norte (datum WGS 84)	6 685 631
	05 Este (datum WGS 84)	287 597
	06 Altitud (msnm)	178
CONDICION DE OBRA	07 Estado de Conservación	Bueno
CARACTERISTICA	08 Material	Hormigón

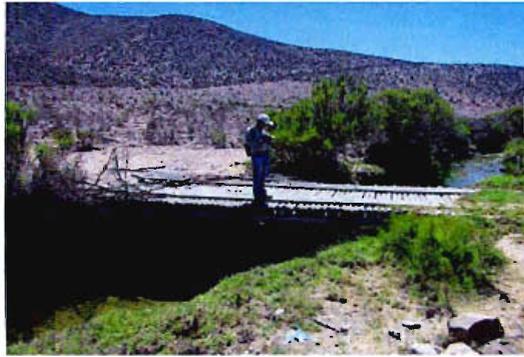
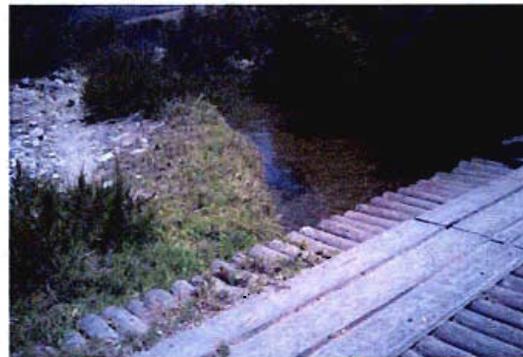
ITEM Nº	INFORMACION	DATO
TIPO Y UBICACION	01 Tipo de Obra	Puente
	02 Código Tipo de Obra	PT
	03 Ubicación	Transversal al canal
	04 Norte (datum WGS 84)	6.686.562
	05 Este (datum WGS 84)	286.293
	06 Altitud (msnm)	175
CONDICION DE OBRA	07 Estado de Conservación	Regular
CARACTERISTICA	08 Material	Madera

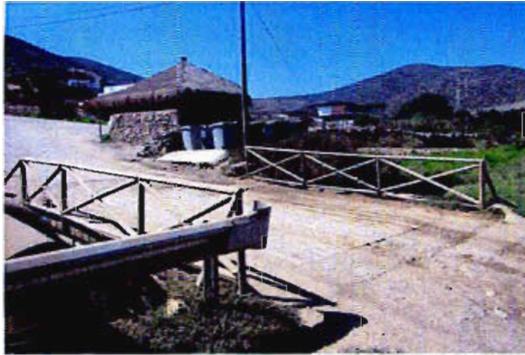
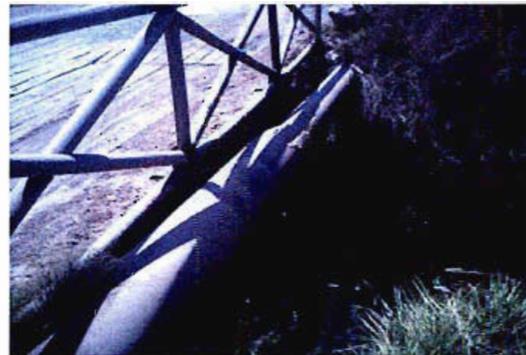
ITEM Nº	INFORMACION	DATO
TIPO Y UBICACION	01 Tipo de Obra	Puente
	02 Código Tipo de Obra	PT
	03 Ubicación	Transversal al canal
	04 Norte (datum WGS 84)	6.683.967
	05 Este (datum WGS 84)	285.836
	06 Altitud (msnm)	157
CONDICION DE OBRA	07 Estado de Conservación	Buena
CARACTERISTICA	08 Material	Madera

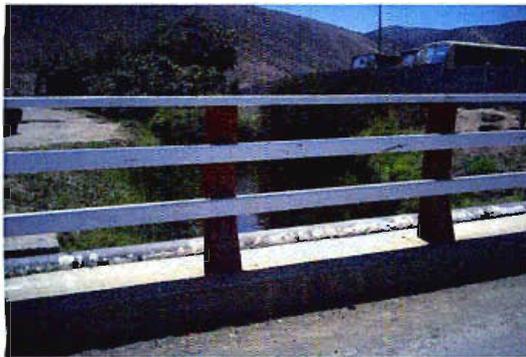
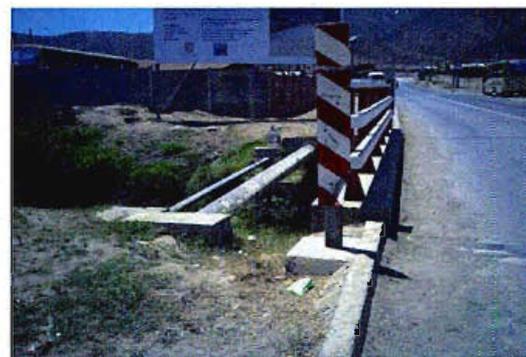
ITEM Nº	INFORMACION	DATO
TIPO Y UBICACION	01 Tipo de Obra	Puente
	02 Código Tipo de Obra	PT
	03 Ubicación	Transversal al canal
	04 Norte (datum WGS 84)	6.681.802
	05 Este (datum WGS 84)	285.542
	06 Altitud (msnm)	154
CONDICION DE OBRA	07 Estado de Conservación	Bueno
CARACTERISTICA	08 Material	Hormigón

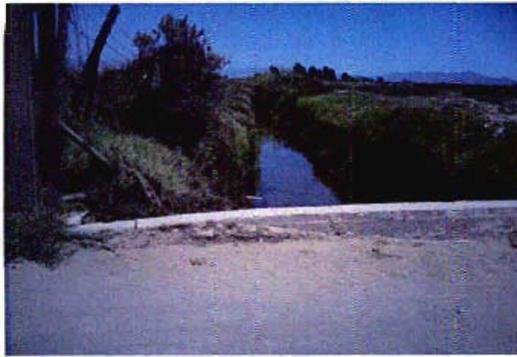
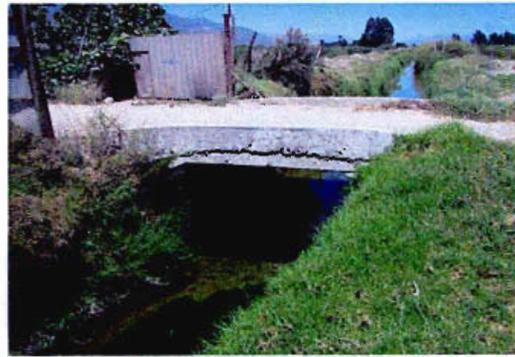
ITEM N°	INFORMACION	DATO
TIPO Y UBICACION	01 Tipo de Obra	Puente
	02 Codigo Tipo de Obra	PT
	03 Ubicación	Transversal al canal
	04 Norte (datum WGS 84)	6.677.513
	05 Este (datum WGS 84)	285.093
	06 Altitud (msnm)	148
CONDICION DE OBRA	07 Estado de Conservación	Bueno
CARACTERISTICA	08 Material	Hormigón

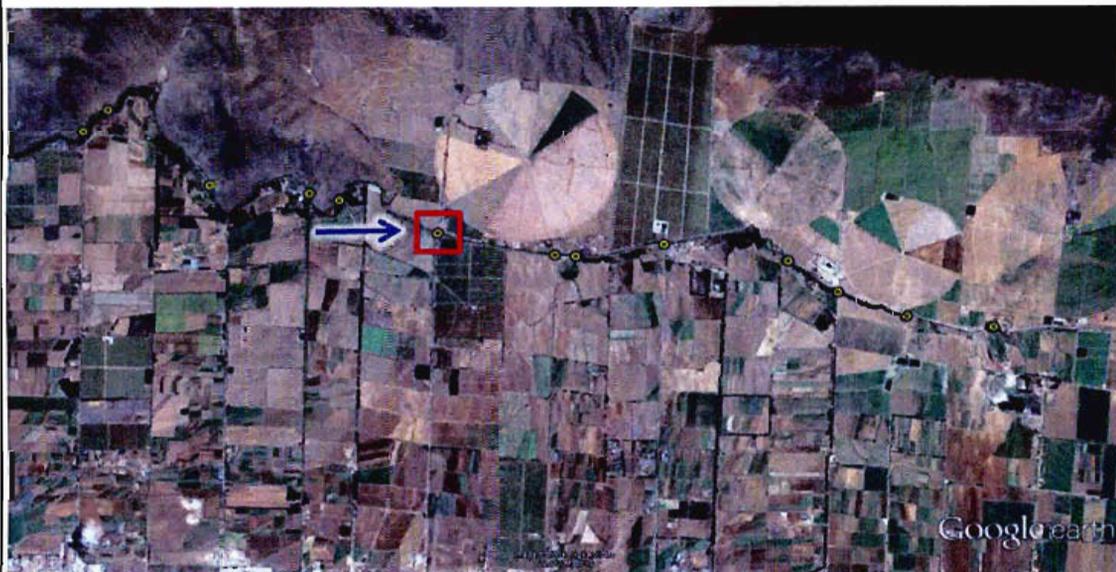
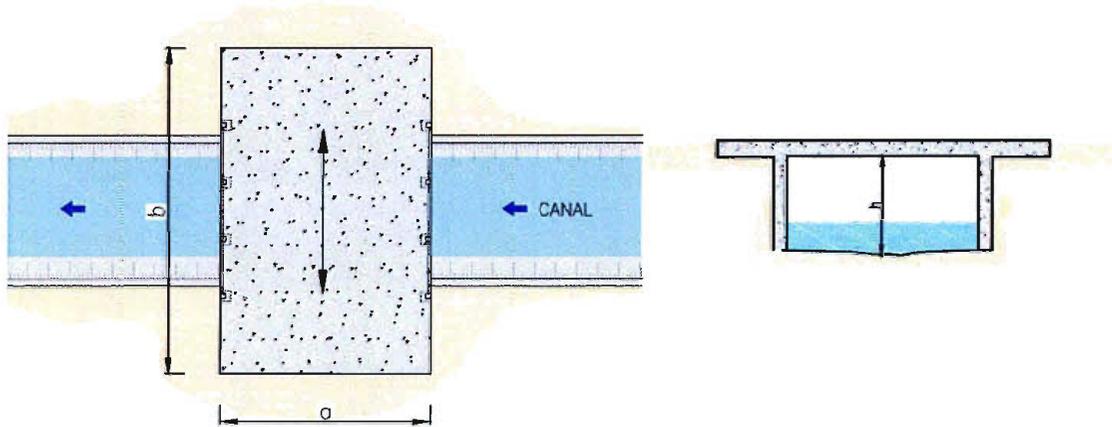
Fecha de Castro 05/02/14
Responsable M.Q.
Rev. B
Número Orden 26

Puente hormigón.

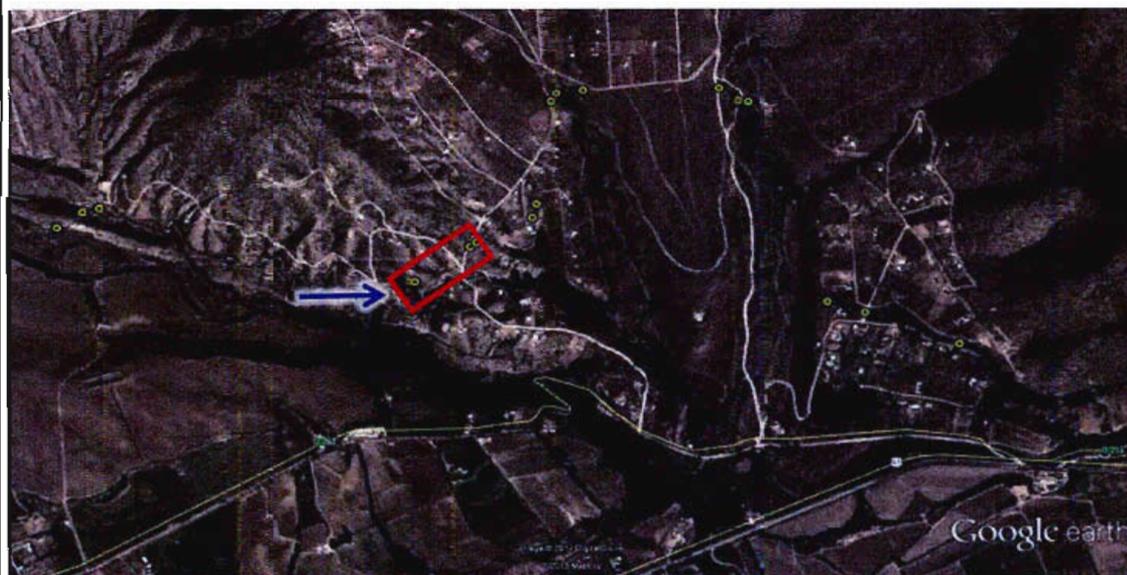
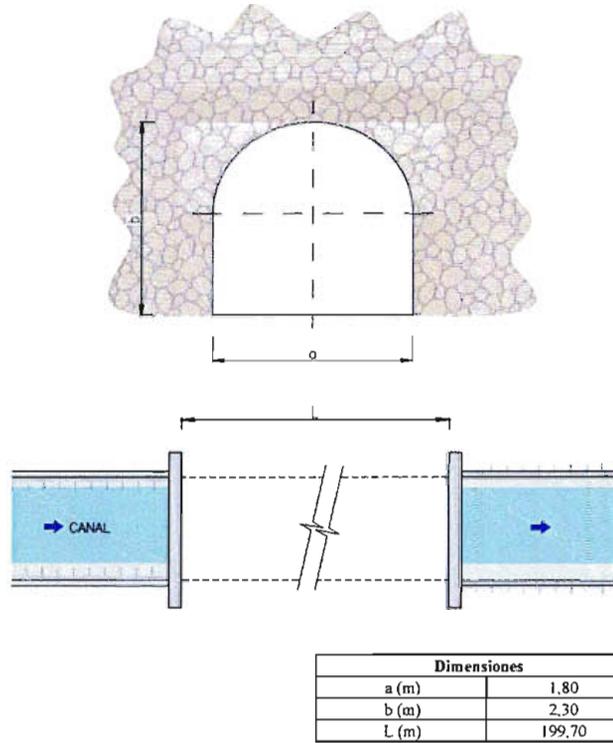
Fecha de Castro 30/01/14
Responsable MLQ.
Rev. B
Número Orden 4

Vegetación alrededor.

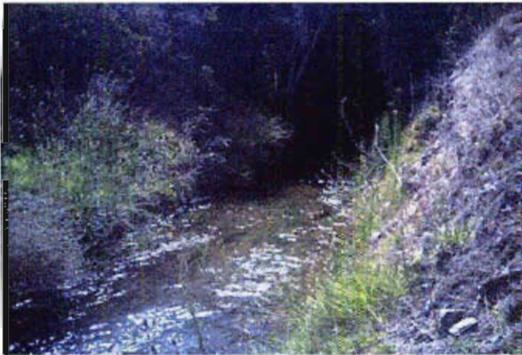
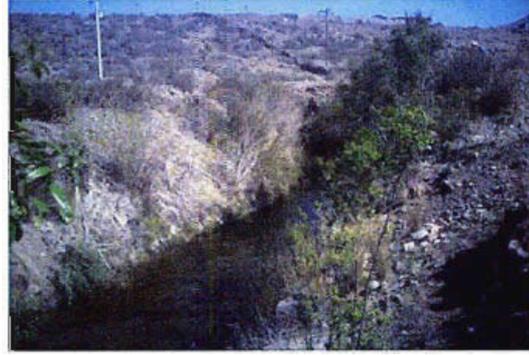
ITEM N°	INFORMACION	DATO	
TIPO Y UBICACION	01 Tipo de Obra	Túnel	
	02 Código Tipo de Obra	TU	
	03 Ubicación	Longitudinal	
		Inicio	Final
	04 Norte (datum WGS 84)	6.682.016	6.682.313
	05 Este (datum WGS 84)	295.123	294.843
06 Altitud (msnm)	223	218	
CONDICION DE OBRA	07 Estado de Conservación	Regular	
CARACTERISTICA	08 Material	Excavado en roca.

Sin acceso. Dificultad visual.

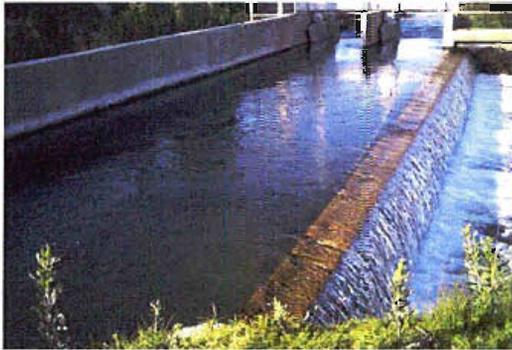
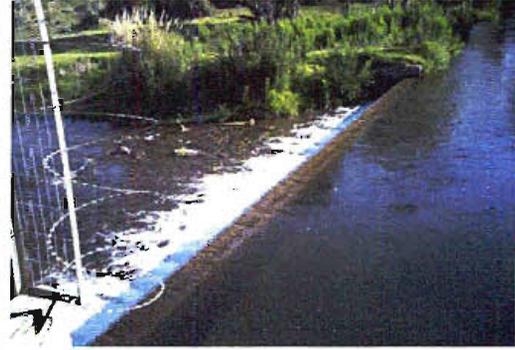
ITEM N°	INFORMACION	DATO
TIPO Y UBICACION	01 Tipo de Obra	Vertedero
	02 Código Tipo de Obra	VT
	03 Ubicación	Ribera Derecha
	04 Norte (datum WGS 84)	6.680.352
	05 Este (datum WGS 84)	306.394
	06 Altitud (msnm)	271
CONDICION DE OBRA	07 Estado de Conservación	Bueno
CARACTERISTICA	08 Material	Hormigón

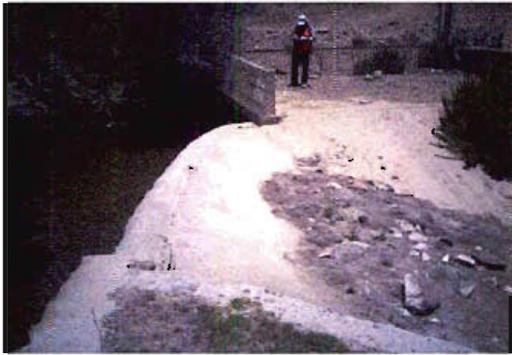
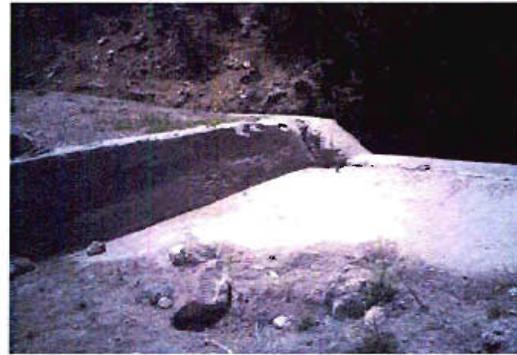
ITEM Nº	INFORMACION	DATO
TIPO Y UBICACION	01 Tipo de Obra	Vertedero
	02 Código Tipo de Obra	VT
	03 Ubicación	Ribera Derecha
	04 Norte (datum WGS 84)	6.684.413
	05 Este (datum WGS 84)	289.880
	06 Altitud (msnm)	196
CONDICION DE OBRA	07 Estado de Conservación	Bueno
CARACTERISTICA	08 Material	Hormigón
