**MÁS Y MEJOR
RIEGO PARA CHILE**

**ESTUDIO BÁSICO
DIAGNÓSTICO DEL ESTADO ACTUAL DE LOS TRANQUES CORA
VII REGION**

**INFORME FINAL
RESUMEN EJECUTIVO**

SANTIAGO, JULIO DE 2017

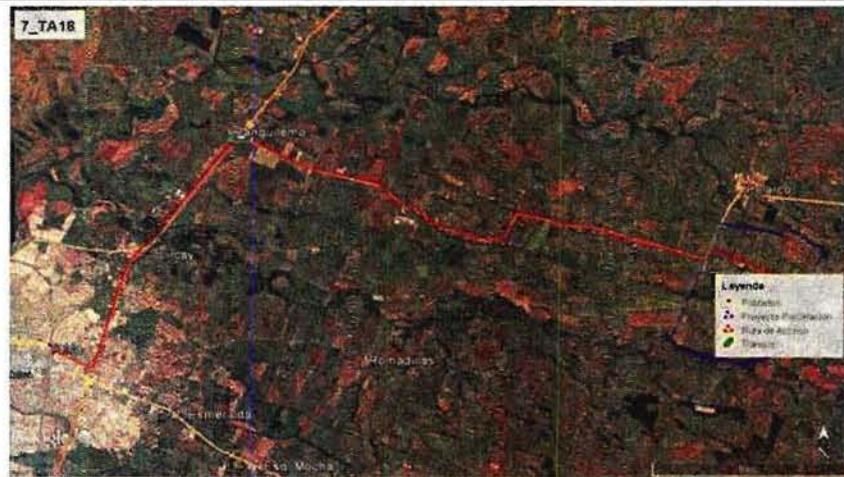
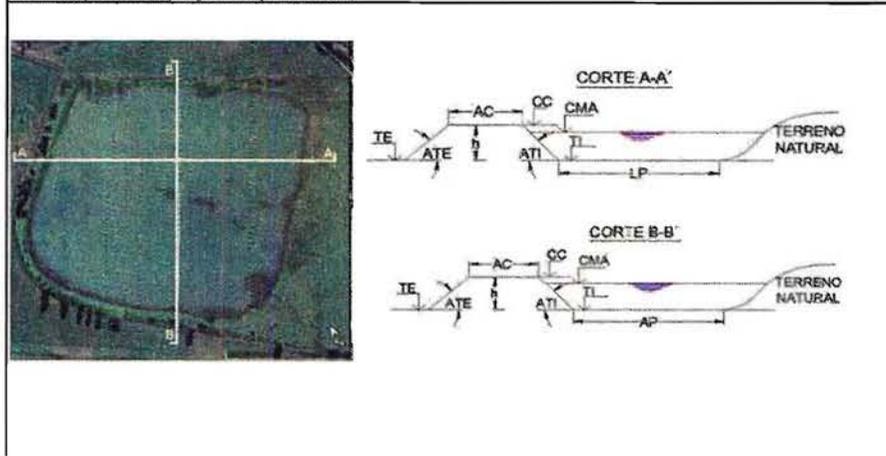
10. MONOGRAFÍAS DE TRANQUE Y DIMENSIONES EN PLANTA (ESQUEMA CON UBICACIÓN DE CAMINOS Y OBRAS)

4.6 ESTADO DEL MURO Y CALIDAD DE CONSTRUCCIÓN (DESCRIBIR)							
Regularidad de la geometría actual	Regular						
Compeccidad del material estructural	Alta						
Uniformidad de los taludes	Irregular						
Depresiones visibles y cuantificables a lo largo del coronamiento	No						
Grietas visibles y su ubicación	No						
Indicios de deslizamientos y ubicación	No						
Filtraciones visibles en talud de aguas abajo en el pie	No						
Tipo de revestimiento del muro (impermeabilización, otro)	Sin revestimiento.						
Nivel de vegetación	Medio
