INFORME DE DAÑOS

# Incendios 02 y 03 de febrero de 2024, Viña del Mar (Región de Valparaíso)

Centro de Investigación para la Gestión Integrada del Riesgo de Desastres

Fase de rehabilitación y reconstrucción

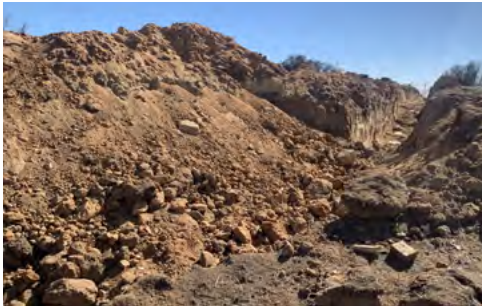
El primer día de trabajo en terreno comenzó en el punto P-01 en la nueva sede vecinal del campamento Manuel Bustos, ubicada en las coordenadas 6.344.297 mN y 267.306 mE. Desde allí, se pudo observar un suelo de color pardo rojizo a pardo amarillento, caracterizado por el desarrollo de suelo residual, que supera el metro de altura, producido por la meteorización de rocas intrusivas félsicas. El impacto del incendio fue evidente, ya que la mayor parte de la cubierta vegetal fue consumida por el fuego, dejando el suelo expuesto y generando reconocimiento en las áreas donde la temperatura alcanzó niveles más altos (Figura 14A).

a) sede vecinal del campamento Manuel Bustos

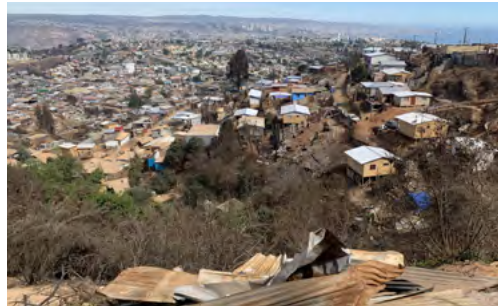
b) campamento Manuel Bustos (copa de agua)

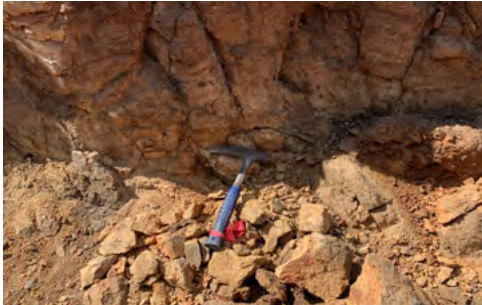
c) punto de muestreo P-03

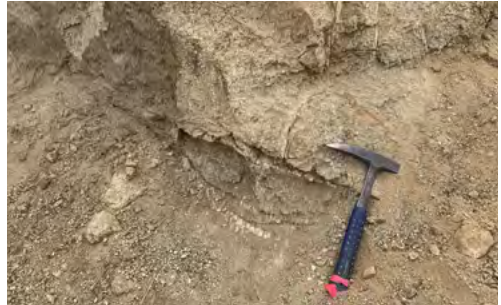
El segundo día de trabajo se llevó a cabo el registro litológico en el punto de muestreo P-04, situado a 420 metros al sureste del punto P-03, en las coordenadas 6.343.961 mN y 267.247 mE. En este lugar, se observó un afloramiento de rocas intrusivas félsicas meteorizadas de color gris amarillento, intruidas por diques félsicos que se extienden en dirección noroeste. Estas rocas están cubiertas por un suelo de aproximadamente un metro de espesor. Se tomó la muestra M-03 para su análisis (Figura 14D). Es importante destacar que en este punto existen construcciones habitacionales ubicadas directamente en el lecho de la quebrada. A través de maquinaria, se han creado terrazas y se ha modificado el curso natural del cauce, lo que genera material transportable susceptible de ser arrastrado en un flujo. Además, estas viviendas podrían actuar como barreras, conteniendo el flujo desde la cabecera de la quebrada. Esta situación resalta la necesidad de implementar medidas de mitigación adecuadas para reducir los riesgos asociados a remociones en masa en esta área.

d) punto de muestreo P-04, afloramiento de rocas intrusivas

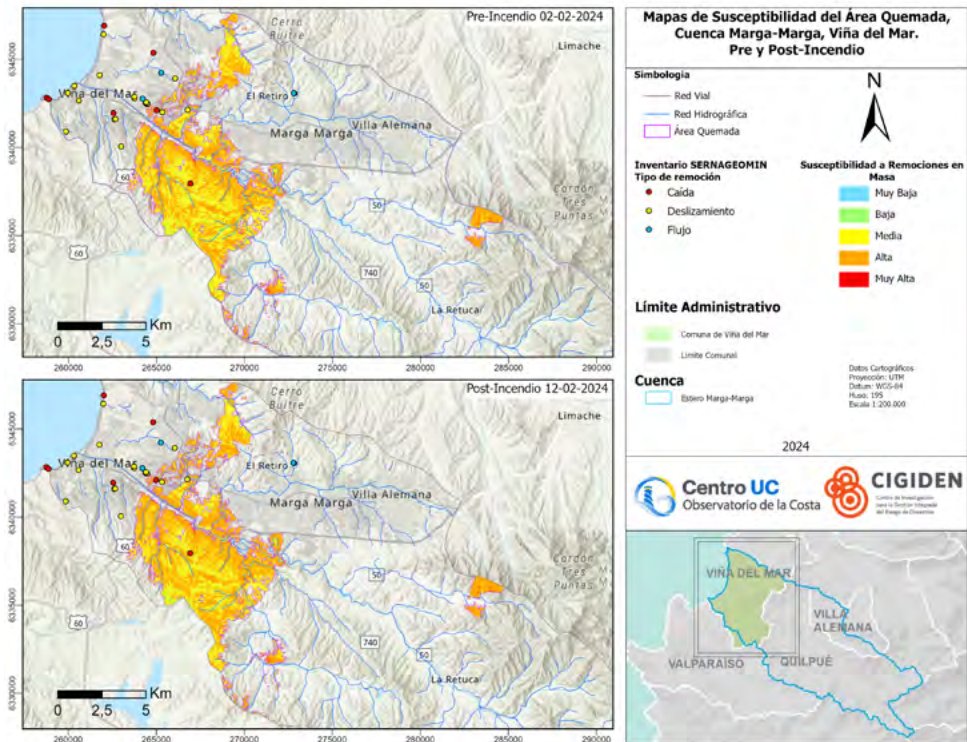
Figura 24. Mapas de susceptibilidad a remociones en masa pre y post-incendio del área quemada de la cuenca Marga-Marga

En las Figura 23 y 24, se presentan los mapas de susceptibilidad a remociones en masa pre y post-incendio del área quemada de la cuenca Marga-Marga, los cuales permiten visualizar el efecto del incendio en el cambio de susceptibilidad de las áreas afectadas. Se destaca que, tras el incendio, se produjo una disminución de la susceptibilidad media, pasando de 2.434,8 hectáreas pre-incendio a 2.152,6 hectáreas post-incendio. En contraste, la susceptibilidad alta aumentó de 2.893,1 hectáreas pre-incendio a 3.182,3 hectáreas post-incendio (Tabla 25). Este cambio resalta cómo el incendio ha incrementado la susceptibilidad a remociones en masa en las áreas afectadas, haciendo que más zonas pasen de una susceptibilidad media a una alta.

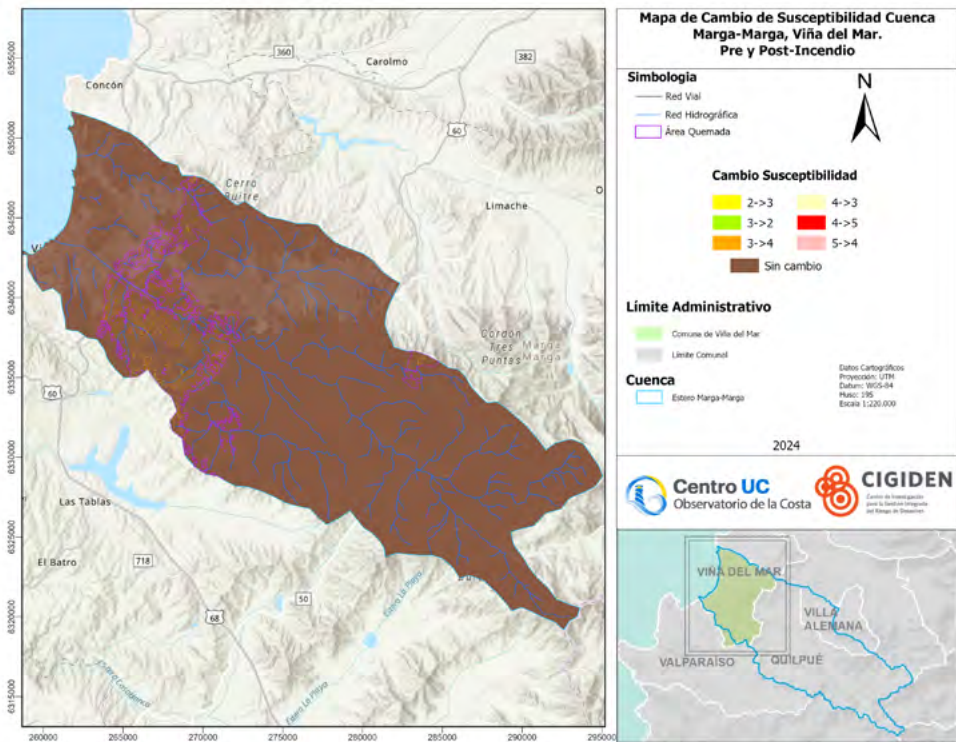
Figura 25. Mapa Cambio Susceptibilidad Cuenca Marga-Marga

Para visualizar cartográficamente el cambio de susceptibilidad, se empleó la herramienta "Compute Change Raster" de ArcGIS Pro, que permitió comparar y observar la variación de los píxeles de susceptibilidad entre las condiciones pre y post-incendio en la cuenca del Marga-Marga (Figura 25), así como en un mapa ampliado de la zona afectada por el fuego (Figura 26). Esta herramienta proporciona una representación clara y detallada sobre cómo el incendio ha impactado en la susceptibilidad del terreno, facilitando la identificación de áreas afectadas.

En el análisis de susceptibilidad comparando las condiciones pre y post incendio, se produjo un aumento de la susceptibilidad de media a alta en el área quemada (Figuras 25, 26 y 27). A nivel de cuenca, la susceptibilidad alta aumentó en 375,39 ha, de las cuales 292,43 correspondieron al área quemada. La mayor parte del aumento de la susceptibilidad alta se concentró en el área quemada, indicando que el fuego ha sido el principal factor de cambio en esta zona. Las características del suelo y la pérdida de cobertura vegetal en esta área son factores clave que aumentan la susceptibilidad.

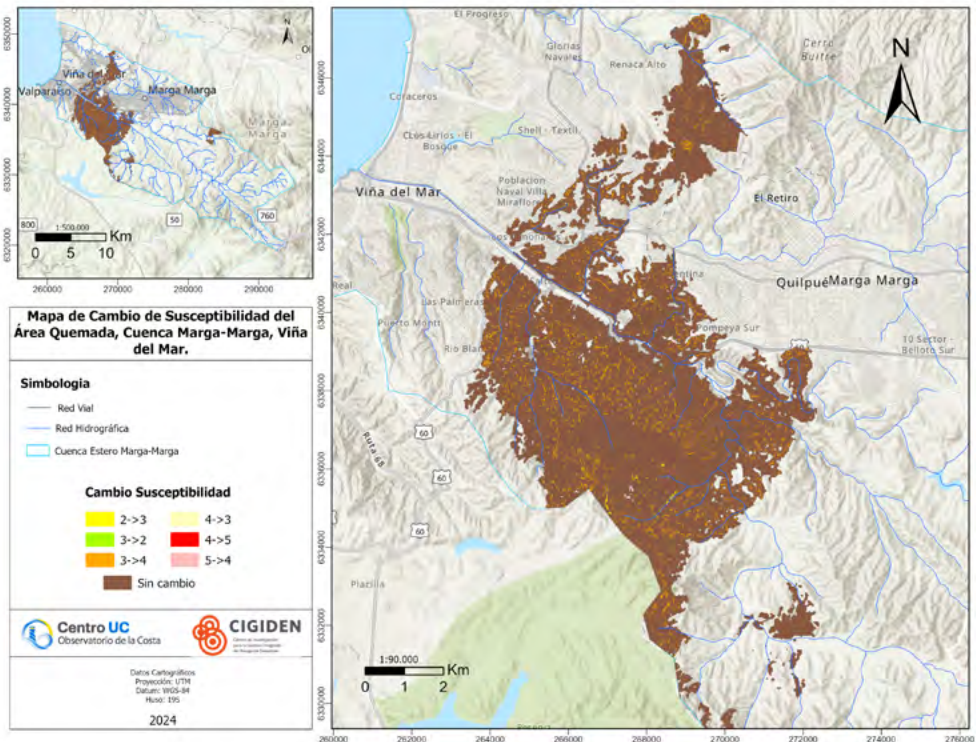
Figura 26. Mapa Cambio Susceptibilidad Área Quemada Cuenca Marga-Marga

El incendio ha alterado significativamente las características del suelo y la vegetación, disminuyendo la capacidad de retención de agua y aumentando la erosión. Esto contribuye a un incremento de la susceptibilidad a eventos como deslizamientos, flujos, caídas de rocas, inundaciones y erosión del suelo. La vegetación actúa como una barrera natural que protege el suelo de la erosión y ayuda a estabilizar el terreno. Al ser destruida por el fuego, el suelo queda expuesto y más propenso a las remociones.

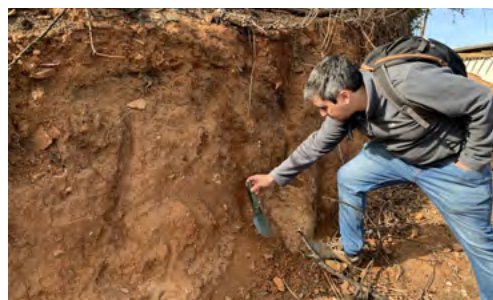
En el punto de muestreo P-01, ubicado en las coordenadas 6.344.294 mN y 267.012 mE se obtuvo una muestra de suelo compuesta por tres horizontes distintos. El primer horizonte, de aproximadamente 30 cm de espesor, presenta un color amarillento y está constituido por una mezcla de material orgánico y regolito; en su capa superior, se observan los efectos de un incendio, que ha recocido las arcillas presentes. El segundo horizonte, de unos 50 cm de espesor y color grisáceo, contiene restos orgánicos de raíces profundas y material más fino. Finalmente, el tercer horizonte, de un metro de espesor, muestra un color amarillento y está compuesto por el basamento, cuyo grado de meteorización ha llevado a que la roca se altere hasta un estado de suelo con un mayor contenido de material fino (Figura 45A). Estas muestras serán sometidas a un análisis detallado en el laboratorio para evaluar la susceptibilidad de las laderas a remociones en masa, cuyo informe se presentará en una etapa posterior.

a) Toma de muestras de suelo P-01

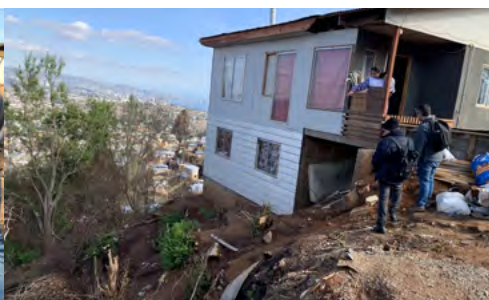
En el punto de muestreo P-02, ubicado en la calle Los Plátanos, en las coordenadas 6.344.220 mN y 267.038 mE, se observó una casa afectada por un flujo combinado con un deslizamiento menor provocado por la lluvia. Este flujo descendió por el camino, desembocando en la casa y afectando sus cimientos. La situación de esta vivienda es preocupante debido a su ubicación en una ladera con fuerte pendiente y la ausencia de medidas estructurales de mitigación (Figura 45B). Dado que este evento de precipitación no fue mayor, el peligro aumentaría significativamente si las condiciones meteorológicas incluyeran precipitaciones más intensas y en un periodo de tiempo reducido. La dueña de la casa expresó su miedo ante esta situación y su preocupación por la capacidad de la vivienda para soportar futuros eventos de lluvia similares o más severos.

b) Flujo y deslizamiento en el campamento Manuel Bustos P-02

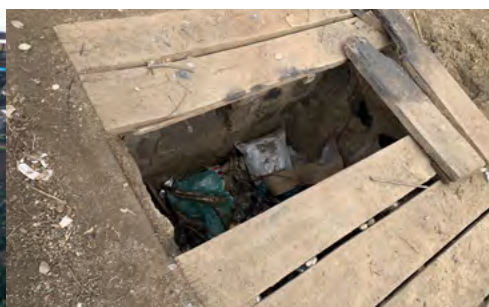
En el punto de muestreo P-03, ubicado en las coordenadas 6.343.960 mN y 267.053 mE se evidenció nuevamente la acumulación de basura y escombros en el sistema de alcantarillado, una situación previamente observada durante un terreno realizado entre el 4 y 6 de abril de 2024 (Figura 45D). Según relatos locales, esta acumulación provocó un taponamiento y el posterior desborde de la quebrada, anegando la calle, además se observó la generación de grietas en el terreno debido a que el agua de lluvia no es canalizada adecuadamente hacia las quebradas, sino que desciende por los caminos de tierra. Este problema recurrente subraya la necesidad urgente de mejorar la gestión de residuos y la infraestructura de drenaje en la zona para prevenir futuros desbordes y daños asociados durante eventos de lluvia intensa.

d) Acumulación de basura en P-03

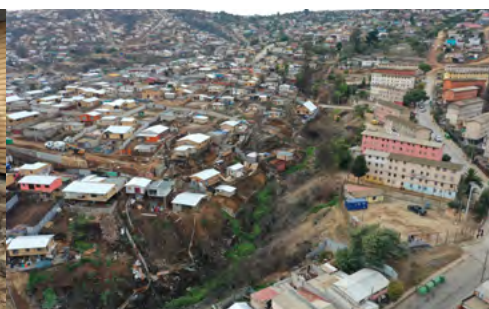
Finalmente, en el punto de muestreo P-05, ubicado en las coordenadas 6.343.249 mN y 267.243 mE, se llevó a cabo un vuelo de dron para evaluar las condiciones de las laderas y quebradas en los sectores de Villa Independencia y El Olivar. Durante esta inspección aérea, se observó una extensa autoconstrucción en las laderas y quebradas, evidenciando que esta problemática es recurrente en diversas poblaciones de la zona (Figura 45F). Se reitera que la autoconstrucción en estas áreas no solo altera significativamente el paisaje natural, sino que también aumenta la vulnerabilidad frente a remociones en masa, especialmente durante eventos de lluvias intensas, donde también, la acumulación de escombros y basura en las quebradas y laderas, resultado de estas construcciones irregulares, obstruye los sistemas de drenaje naturales y agrava los riesgos de inundaciones y desbordes menores.

f) Autoconstrucción en laderas y quebrada P-05

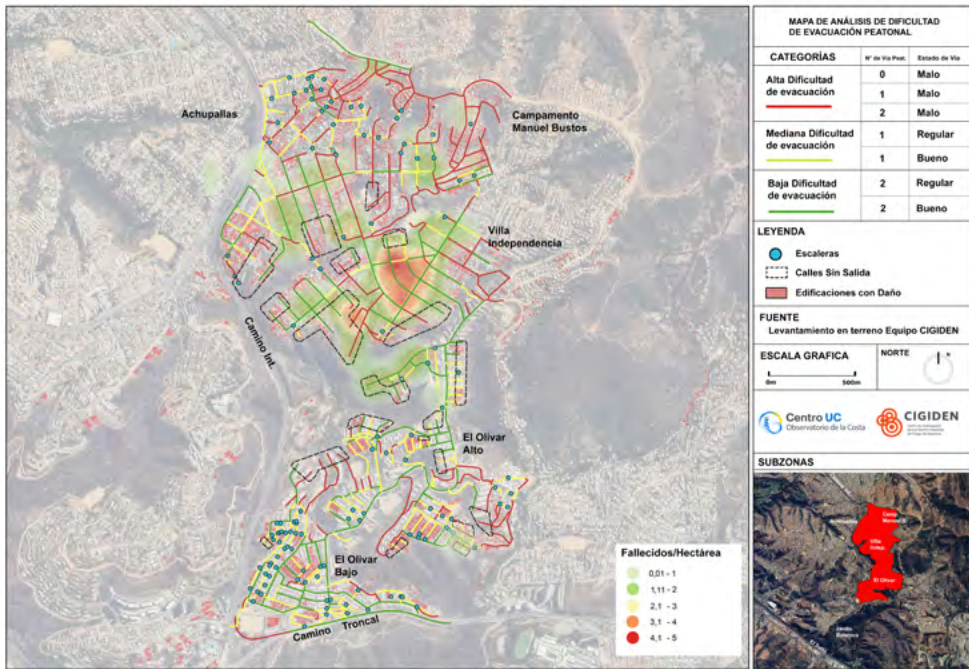
Figura 46. Mapa de Análisis de dificultad de evacuación peatonal

En la Figura 47 referente al mapa con la dificultad peatonal para evacuar, se observa a simple vista que la concentración de las calles más complejas para ejecutar un correcto ejercicio de evacuación peatonal (color rojo) se encuentra en el sector alto del campamento Manuel Bustos, debido a su estado de malas condiciones y falta de veredas. Estos son caminos autoconstruidos de tierra y difícil tránsito, con alta pendiente (variable no incluida en este análisis, pero que sumaría dificultad de circulación). Se agregan, además, escaleras estrechas, sin barandas y de complejo tránsito, que conectan peatonalmente la parte alta del campamento.

También se indican con una línea segmentada ciertas calles sin salida que dependen de otra vía local para conducir una evacuación peatonal, en donde algunas alcanzan largas distancias, internándose en las quebradas. Las escaleras también están indicadas (con un punto celeste) y se puede visualizar su concentración en la parte alta del cerro y en los sectores urbanizados. Por ejemplo, en El Olivar las escaleras cumplen la función de conectar vías interiores y secciones en los grupos de viviendas pareadas.

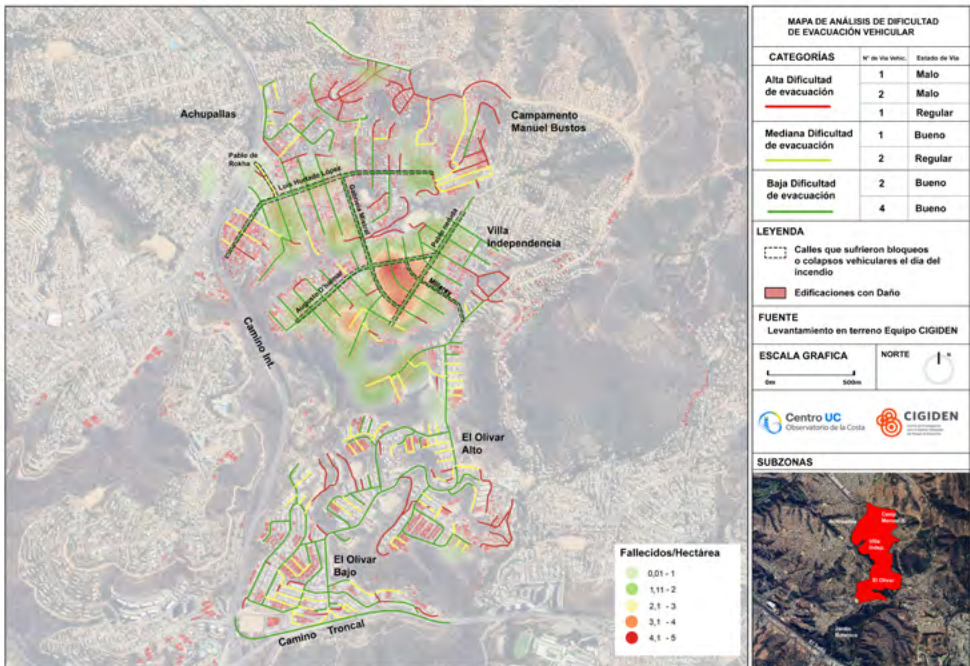
Figura 47. Mapa de Análisis de dificultad de evacuación vehicular

Respecto a la Figura 47, correspondiente al mapa de Análisis de dificultad de evacuación vehicular, se puede determinar claramente que entre las vías que resultaron bloqueadas durante la emergencia (Augusto D’halmar, Pablo Neruda y Gabriela Mistral) se concentra la mayor cantidad de víctimas del incendio a pesar de la calidad y cantidad de vías, por lo tanto, uno de los factores importante a evaluar es la conectividad de la red vial existente a nivel local con aquellas vías que la vinculan a nivel urbano. Por ejemplo, para el día de la catástrofe, las vías locales colapsaron por la baja conectividad con las vías principales urbanas (Camino Internacional y Troncal Sur). Así, las opciones de rutas vehiculares se reducen a dos evacuaciones principales: Camino Internacional por el Norte y el Troncal por el lado sur.

El correcto arribo a esas rutas principales depende de las vías locales que reciben al flujo proveniente de calles interiores, pasajes sin salidas de Villa Independencia y vehículos que necesitan cruzar el sector. Si a esta circulación de evacuación se suman los vehículos que reingresan a la zona que está en evacuación, los equipos de emergencia que quieren hacer ingreso y los vehículos que tienen estas vías como única opción de salida, la saturación y el cuello de botella generan colapso en la vía.

La calle Gabriela Mistral, de aproximadamente 820 metros lineales de largo, es una de las principales vías que conecta Villa Independencia con Achupallas y su salida al camino internacional. Esta colapsó durante la emergencia ya que esta calle llega perpendicular a calle Luis Hurtado López, otra calle principal que cuenta con locomoción pública, que también estaba saturada durante la emergencia. Lamentablemente los vehículos que buscaban evacuar del lugar fueron alcanzados por el incendio (Figura 48).

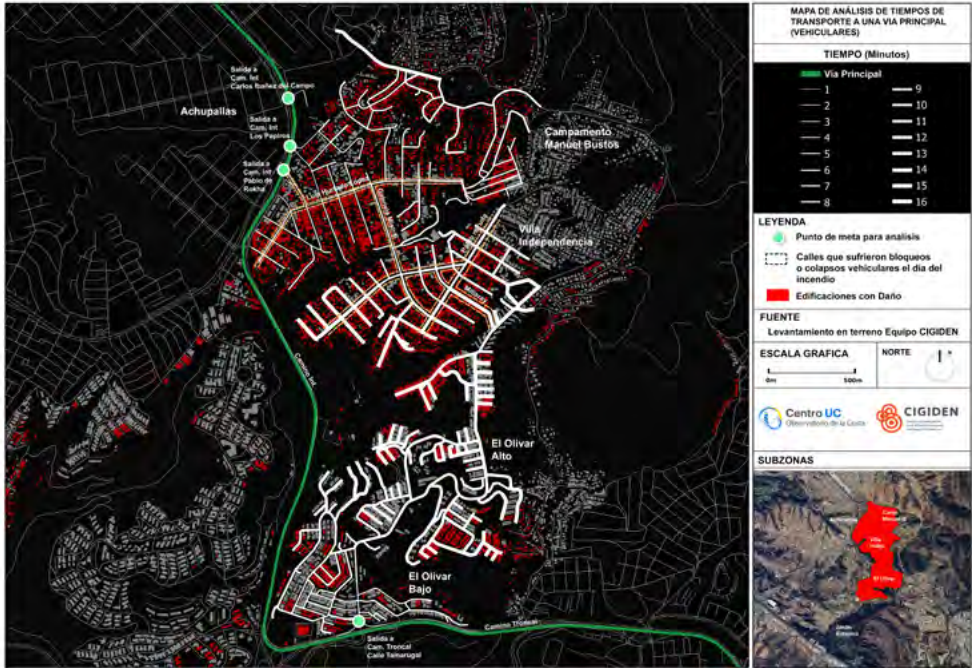
Figura 49. Mapa de análisis con tiempos de evacuación vehicular

La Figura 49 permite apreciar cómo las condiciones de configuración de la trama urbana (por ejemplo, falta de conectividad y redundancia) pueden contribuir a elevar significativamente los tiempos de movilidad y de escape durante una emergencia, a pesar de la relativa cercanía física del sector con respecto a las vías de interconectividad urbana. Se destaca, además, que posibles obstrucciones determinadas por los efectos del incendio serían capaces de aislar completamente en el sector para el tráfico vehicular.

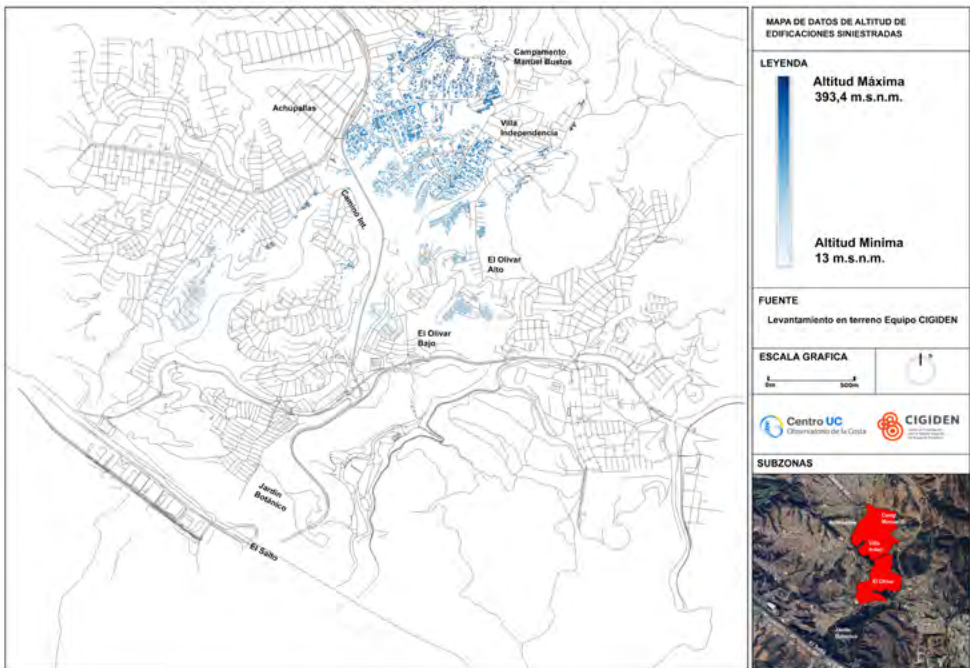
Figura 53. Altitud de edificaciones siniestradas

Los límites de altitud presentada en las viviendas dañadas son de un mínimo de 13 *msnm* y la vivienda siniestrada a mayor altitud se registra a los 393,4 *msnm* en la parte alta del campamento Manuel Bustos (Figura 53).

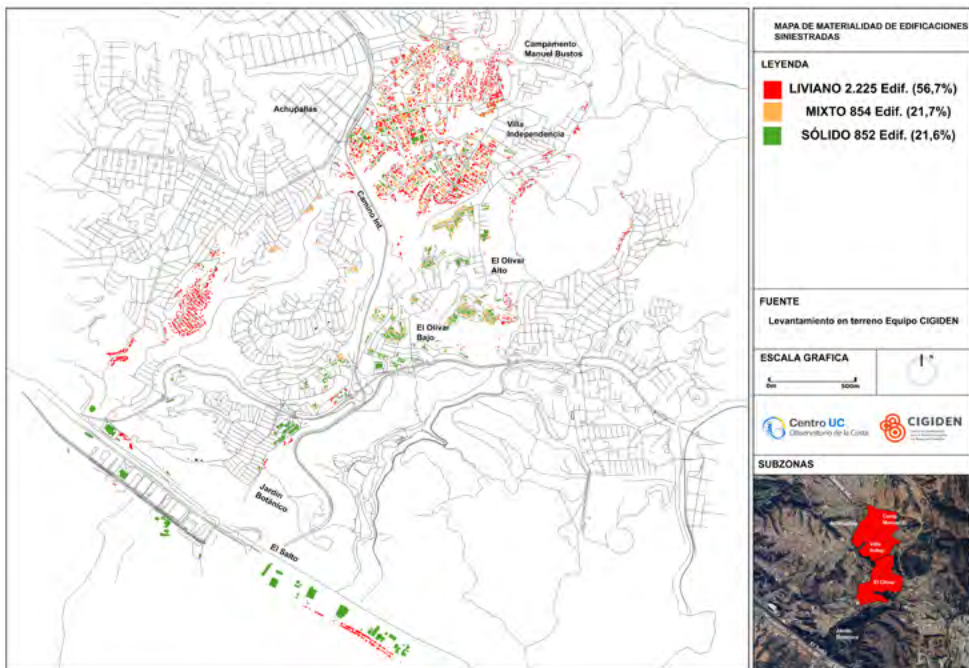
Figura 54. Materialidad de edificaciones siniestradas

La materialidad levantada post incendio gracias a imágenes satelitales y visitas a terreno se puede visualizar en la Figura 54. La concentración de materialidad liviana (color rojo) se ubica en la parte alta del campamento Manuel Bustos. Se registró un total de 2.225 edificaciones de material ligero, equivalente al 56,7% del total dañado. Las viviendas de materialidad sólida son 852, lo que representa el 21,6%, ubicándose en la avenida principal Luis Hurtado López, en las poblaciones urbanizadas de El Olivar y las industrias ubicadas en El Salto. En relación al resto de las viviendas de material mixto (viviendas sólidas con ampliaciones de material ligero o segundos pisos livianos sobre primeros pisos de hormigón o albañilería) se contabilizan 854, correspondiendo al 21,7% restante y distribuyéndose entre las viviendas ligeras en cerros y quebradas.

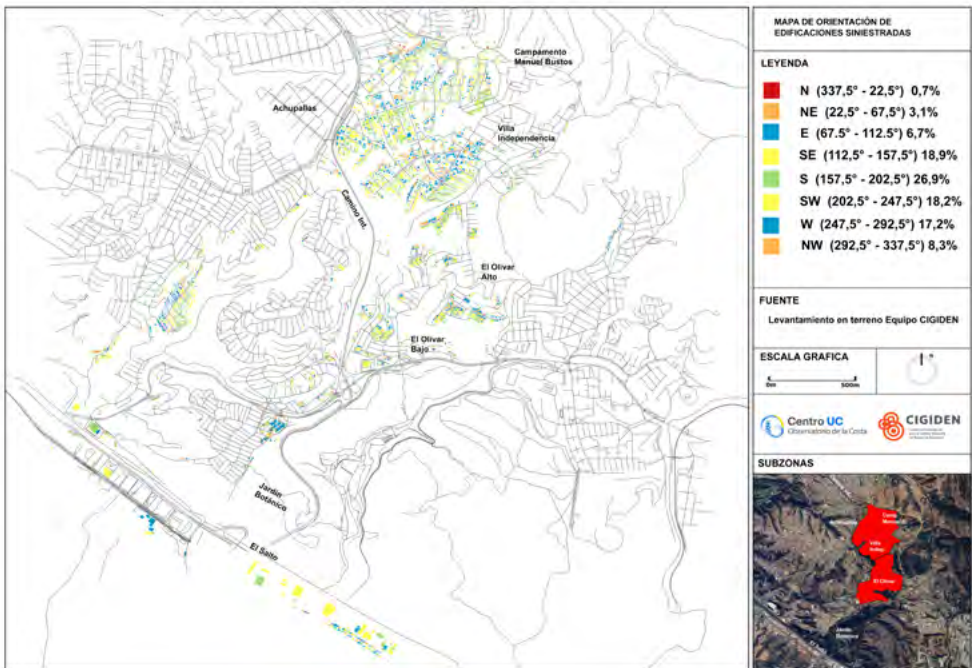
**Figura 55.** Orientación de edificaciones siniestradas

Las orientaciones de las viviendas siniestradas son diversas (Figura 55). La orientación más desfavorable respecto a humedad del terreno es la norte, equivalente al 0,7% de las edificaciones dañadas. En este caso se registra el mayor porcentaje de viviendas afectadas en la orientación sur (26,9%) y posteriormente las orientaciones aledañas SW y SE, que sumadas equivalen al (37,1%). Por tanto, como conclusión, podemos entender que esta variable no es determinante en el riesgo total que representa la zona afectada. Sería diferente el caso si la orientación predominante fuera la norte, ya que esto indicaría una menor humedad de terreno por la orientación directa al tránsito del sol, lo cual representaría un mayor riesgo de incendio, sumado a las características de la intervención humana.

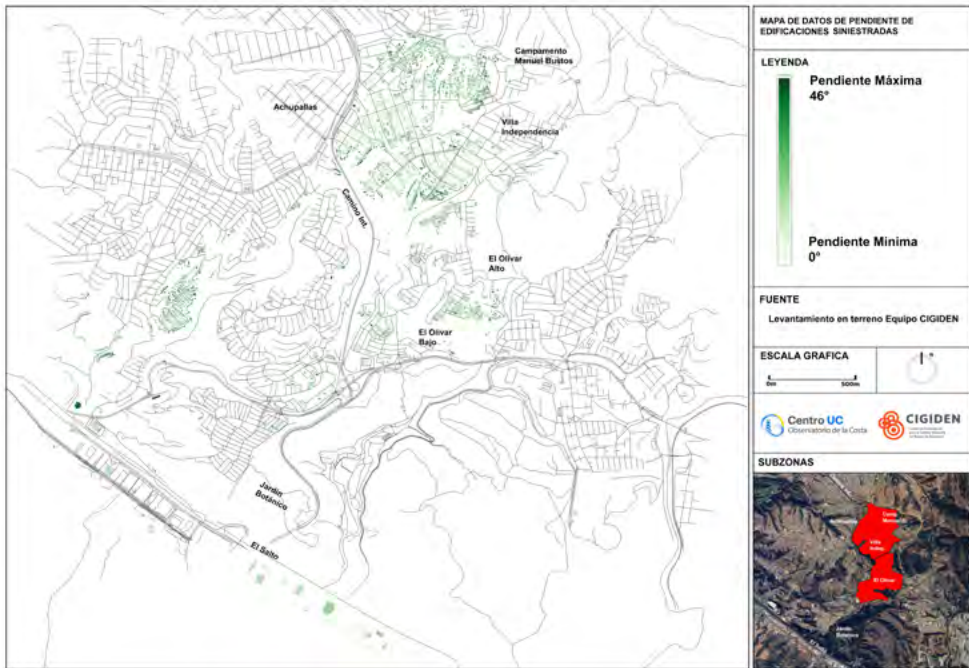
**Figura 56.** Pendiente de edificaciones siniestradas

Las pendientes de terreno en el área afectada varían entre 0° y 46°. En la Figura 56 se puede ver claramente las viviendas que se emplazan en quebrada gracias a la tonalidad verde más oscura.

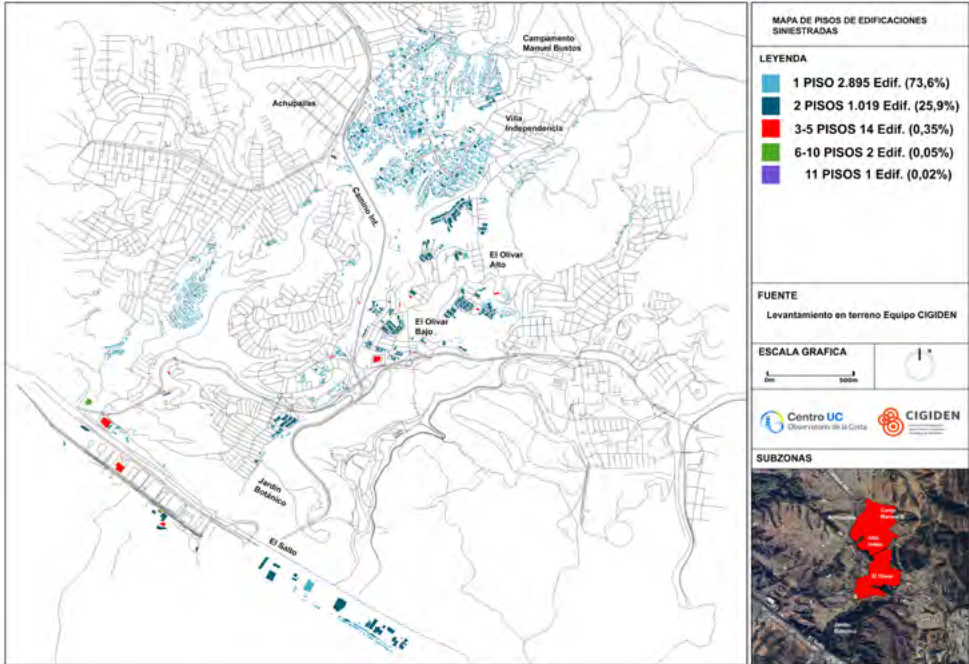
**Figura 57.** Cantidad de pisos de las edificaciones siniestradas

Otra variable relevante para el modelo de vulnerabilidad es la altura de la vivienda, en este caso traducida en el número de pisos de la edificación (Figura 57). La construcción predominante es la vivienda de 1 piso, donde se registran 2.895 unidades, equivalente al 73,6% de las estructuras siniestradas. Las viviendas de 1 piso se concentran principalmente en el campamento Manuel Bustos y laderas de cerros.

Las edificaciones de 2 pisos tienen 1.019 unidades, correspondientes al 25,9% del total dañado y concentrándose entre las avenidas principales y poblaciones urbanas de El Olivar.

El resto de las viviendas entre 3 y 5 pisos son edificaciones industriales o bloques de departamentos, equivaliendo al 0,35% de las edificaciones analizadas.

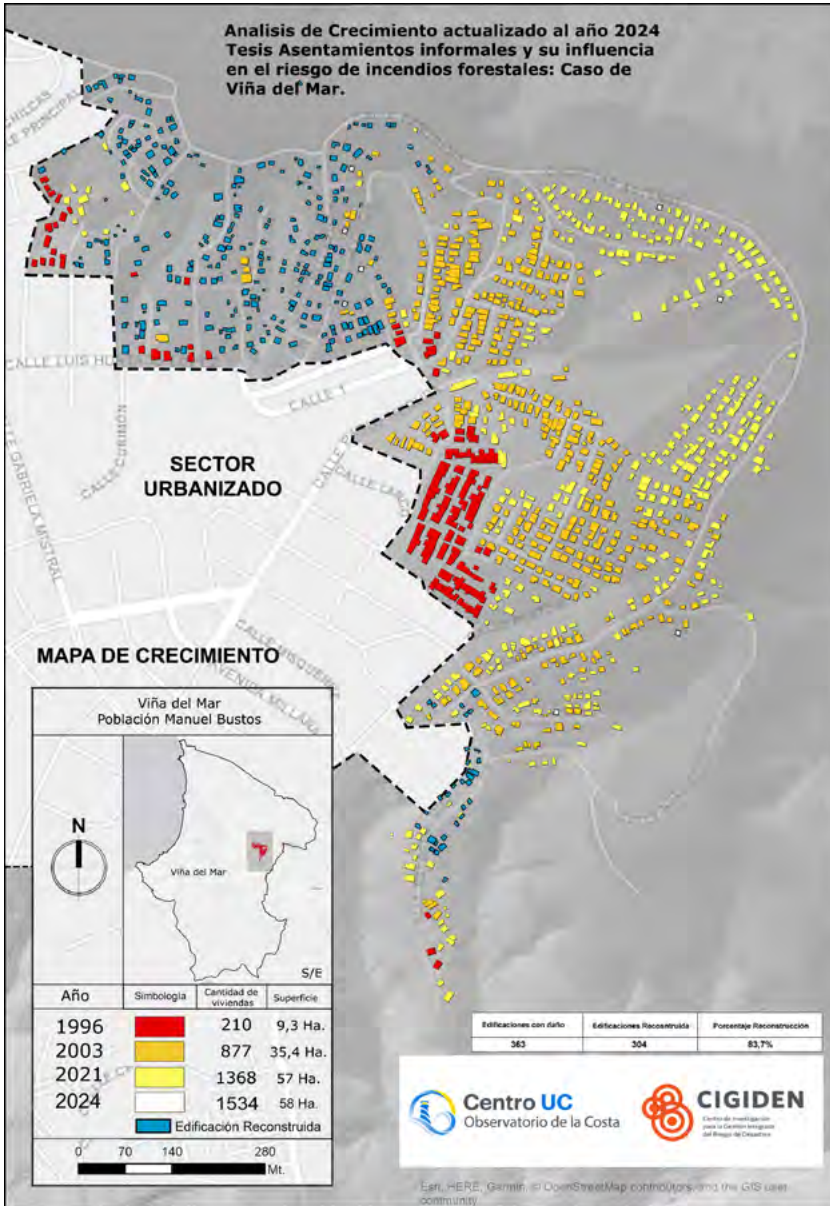
Figura 60. Reconstrucción del Campamento Manuel Bustos

El crecimiento del campamento antes del año 2003 se distribuye a borde de cerro, entrelazándose entre el campo vegetal perimetrado y la vía principal alta (Avenida La Luna). En tanto, el crecimiento actualizado post año 2021, son 166 edificaciones distribuidas de forma aleatoria entre espacios residuales dentro de la morfología actual del campamento (Figura 60).

Respecto al daño provocado por los incendios, estos se concentran en las viviendas de material liviano establecidas entre los años 1996-2003, ubicadas en la parte alta dirección norte del campamento, zona que conecta con el sector urbano de Achupallas. Esta reúne el mayor nivel de daño junto a Villa Independencia, que es por donde se propagó el fuego. La reconstrucción al día de la visita a terreno corresponde al 83,7% de todas las viviendas dañadas.

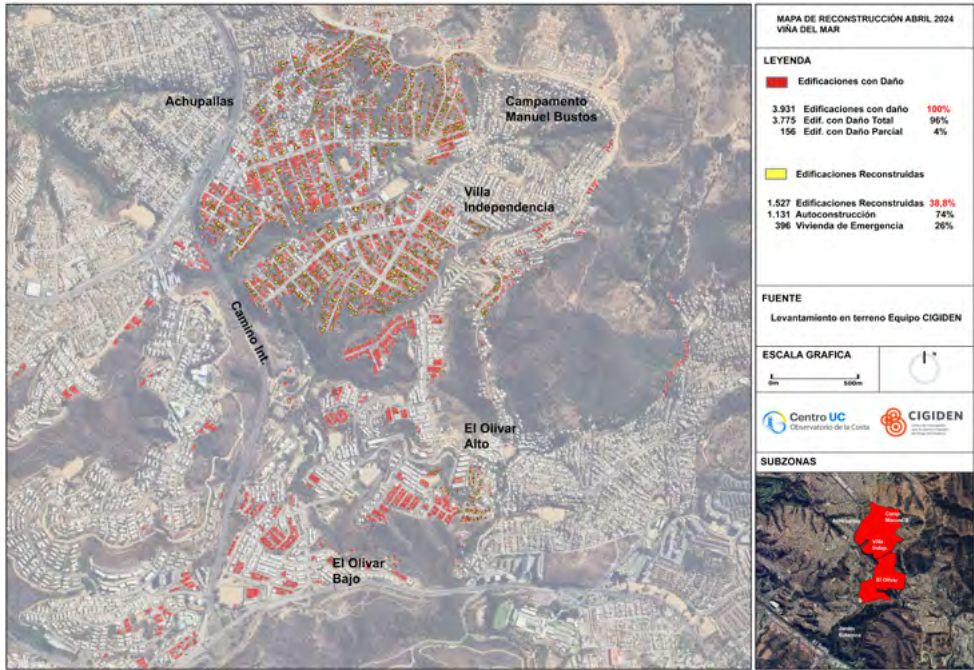
Figura 61. Mapa de Reconstrucción en Viña del Mar

La reconstrucción y rápido avance del proceso post emergencia en Viña del Mar es un dato de suma importancia tanto por la actualización referente al desarrollo urbano de la comuna como por la adaptación y mitigación ante futuros eventos de incendios urbano-forestales. En la Figura 61 se presenta el mapa de reconstrucción por incendios hasta abril de 2024 en Viña del Mar.

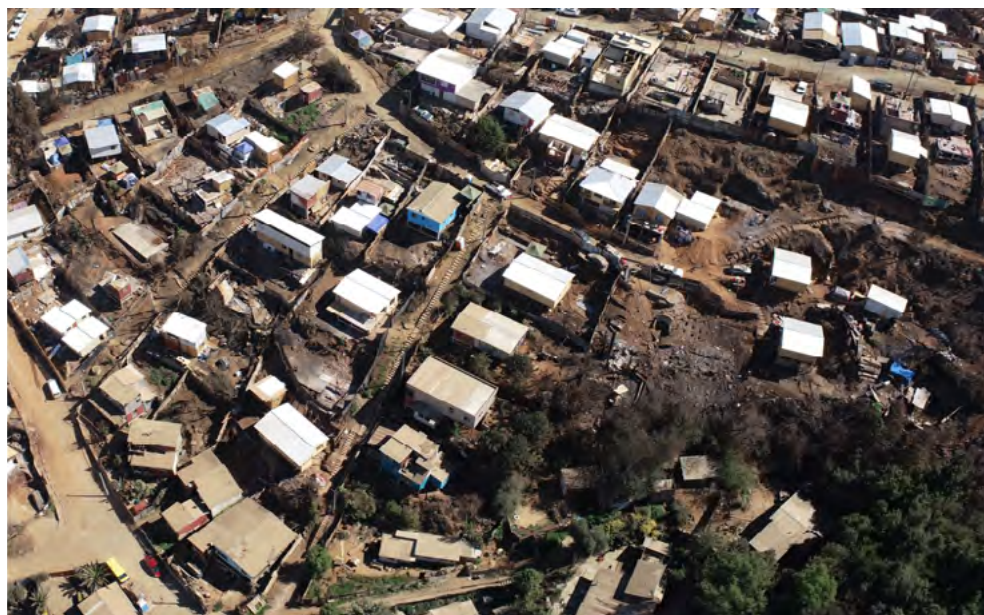
**Figura 62.** Fotografía en vista aérea de la reconstrucción en población Manuel Bustos

Lo observable en terreno es la ubicación de la reconstrucción respecto a la vivienda original, la subdivisión de hogares que anteriormente pertenecían a una sola vivienda, y la diversidad constructiva para volver a asentarse en condiciones de pendiente o quebrada gracias a pilotes y estructuras (Figura 62). Otro caso visible es la reutilización de estructuras sólidas que quedaron en pie.

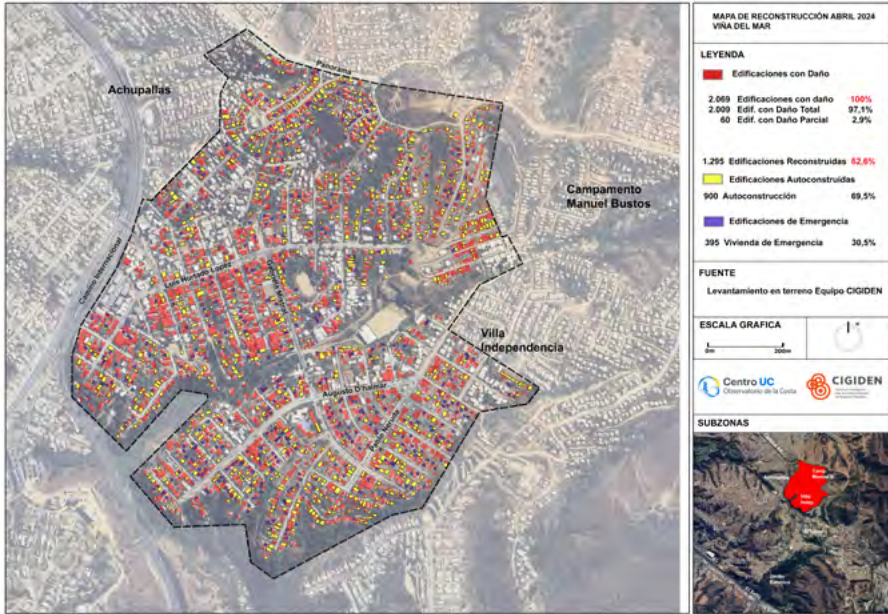
Figura 63. Mapa de Reconstrucción sector Achupallas-Villa Independencia

La reconstrucción referente al sector 1 de estudio que incorpora Achupallas Oriente, Campamento Manuel Bustos y Villa Independencia es equivalente al 62,6% (1.295 edificaciones) de un total de 2.069 que recibieron algún tipo de daño. Gracias a la imagen procesada del vuelo de dron y la visita a terreno podemos determinar la concentración de las viviendas de emergencia. Estas viviendas equivalen al 30,5% del total de reconstrucción (395 edificaciones de emergencia) y se encuentran distribuidas de manera uniforme en el área de estudio (ver Figura 64).

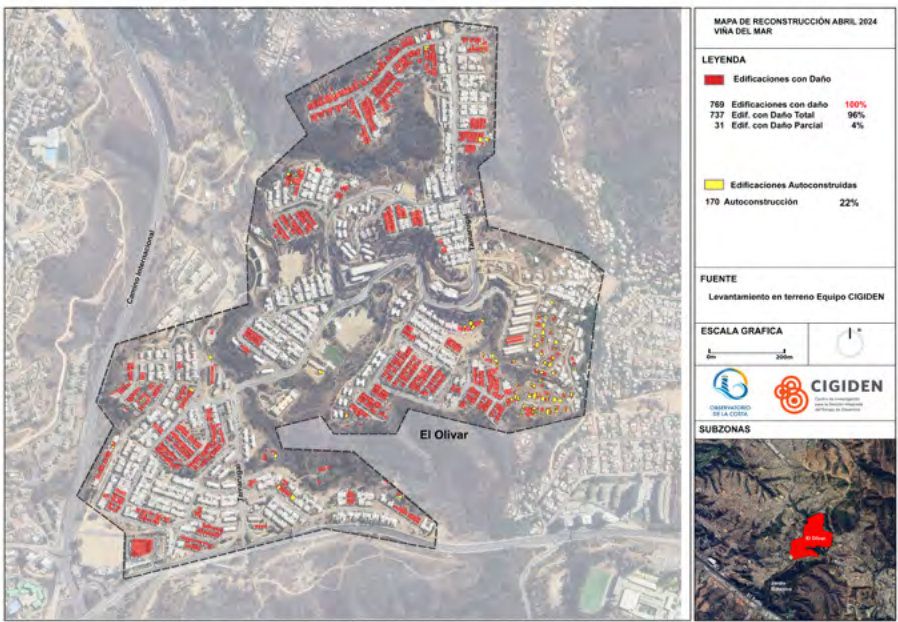
Figura 65. Mapa de Reconstrucción sector El Olivar

Por otro lado, respecto a la reconstrucción del sector El Olivar (Figura 65), esta corresponde al 22% (170 edificaciones) de un total de 769 edificaciones dañadas. La reconstrucción se concentra en las viviendas informales. En la visita a terreno se pudo observar el abandono y espera de las familias por una coordinación por parte de la Municipalidad, para comenzar la reconstrucción de las poblaciones urbanizadas del Olivar (de origen formal).

Las poblaciones del sector El Olivar son viviendas pareadas de material sólido (albañilería confinada por vigas y pilares de hormigón armado), en algunos casos con ampliaciones. Al ser viviendas pareadas se presenta la dificultad de una demolición a alguna vivienda en particular, ya que afectaría a la resistencia y estructura del conjunto. Por el momento se espera una solución colectiva que beneficie a las familias del sector.

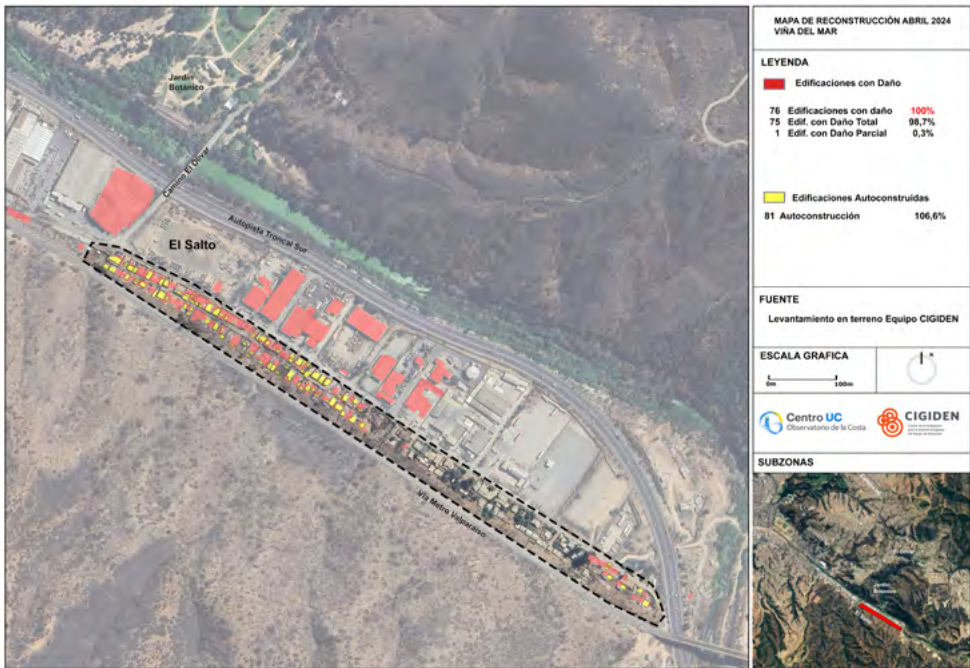
Figura 66. Mapa de reconstrucción en sector El Salto

En tanto, con relación a la Figura 66 correspondiente al mapa de reconstrucción del sector El Salto (reconocido por su carácter principalmente industrial), se establece que la zona posee una reconstrucción del 106,6% (81 Edificaciones) de un total de 76 que presentaron algún daño. Se presume que el alza de edificaciones se debe a la separación de hogares que anteriormente compartían vivienda. Se observa reconstrucción en material liviano y nula presencia de viviendas de emergencia, a diferencia del sector alto de Achupallas y Villa Independencia (ver Figura 66).

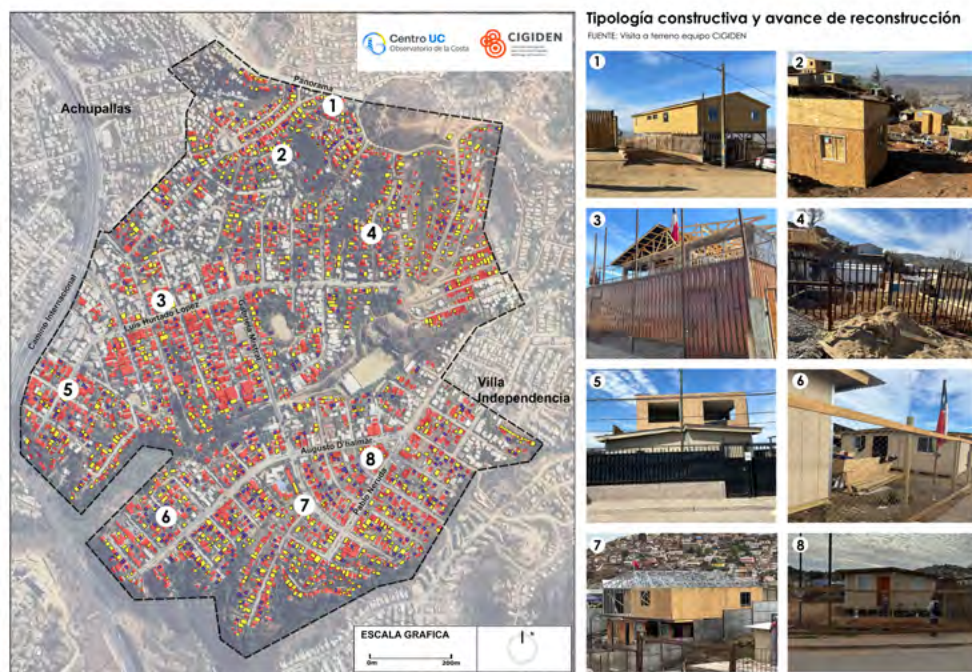
Figura 68. Tipologías constructivas y avance de reconstrucción

Durante las jornadas de trabajo y las diferentes rutas desplegadas en terreno por el equipo de CIGIDEN, se pudieron observar diferentes situaciones referentes al avance reconstructivo y las tipologías de viviendas. A continuación, se presentan situaciones vistas en terreno e identificadas en la Figura 68.

4. Esta operación de rehabilitar una estructura siniestrada no es en lo general recomendable, ya que necesita un análisis técnico caso a caso de daños estructurales. Es necesario tener en cuenta que los materiales constituyentes del hormigón armado (áridos y aceros) fueron sometidos a una temperatura alta. Esto puede generar cambios estructurales en la materia, a veces pasando de sus límites elásticos de resistencia a plásticos en los aceros internos, donde ya su estructura cambia y su resistencia no es la misma.

8. Viviendas mixtas: Estas viviendas buscan aprovechar el primer piso de materialidad sólido ya siniestrado. Además de reutilizarlo se le agrega un segundo piso de material liviano (madera y Metalcon estructural).

9. Vivienda temporales de emergencia: La vivienda de emergencia se pudo ver instalada en toda la zona de Achupallas Oriente, Campamento Manuel Bustos y Villa Independencia. Esta es una vivienda ligera de una tipología básica que cuenta con 24 m<sup>2</sup> y rápido armado (1 a 3 días en cuadrillas de cuatro personas), conectada a suministros básicos e instalada sobre pilotes de madera u hormigón. El material de construcción es panel estructural isotérmico, con aislación térmica en techo, muro y pisos.

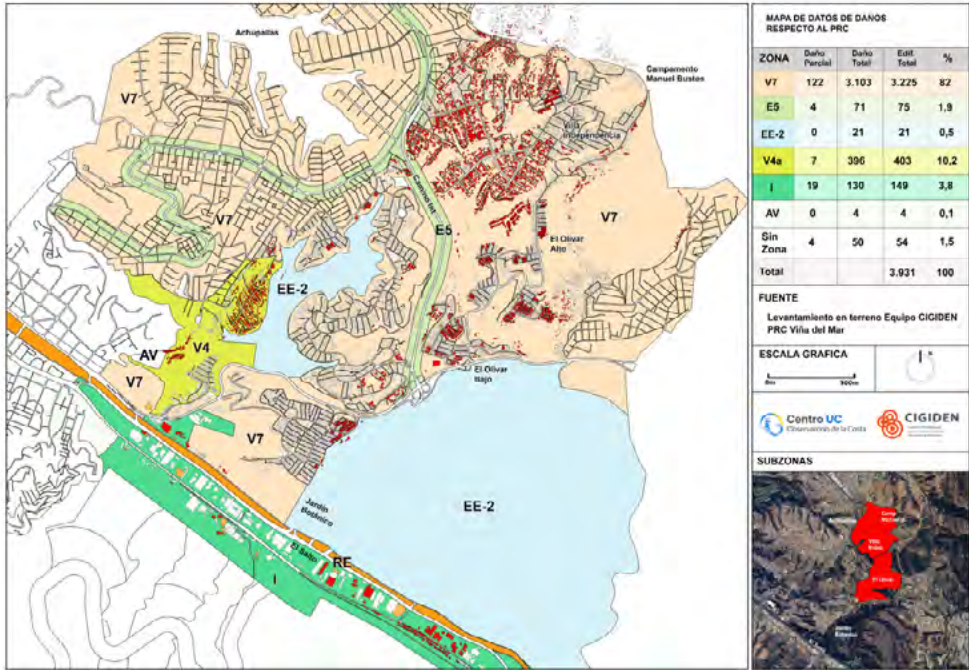
Figura 63. Daños respecto al Plan Regulador Comunal (PRC)

En este contexto, se sugiere revisar la zonificación existente en las áreas afectadas por el incendio, así como en otros territorios de la ciudad que presenten condiciones similares de exposición a la amenaza de incendios forestales. Como se ilustra en la Figura 63, la totalidad del área afectada se encuentra calificada en el Plan Regulador Comunal de Viña del Mar como “Zona V7”. Esta clasificación permite una diversidad de usos de suelo, entre ellos el residencial, estableciendo densidades variables según el tamaño predial (sin restricciones de altura aparte de las restricciones de las rasantas), lo cual puede conducir al desarrollo de proyectos de alta densidad habitacional en terrenos de mayor tamaño. Es decir, incrementando la exposición de la población a este tipo de amenazas y dificultando procesos de evacuación y respuesta durante una posible emergencia. Además, la zonificación V7 permite el emplazamiento de actividades como educación, salud, seguridad y servicios, las cuales de verse impactadas dificultan el proceso de recuperación luego de una catástrofe.
