## ESTUDIO DE CATASTRO E INSPECCION PRELIMINAR DE EMBALSES PRIMERA ETAPA QUINTA REGION

## INFORME FINAL

# EVALUACION PRELIMINAR DE SEGURIDAD DE EMBALSES

# ESTUDIO DE CATASTRO E INSPECCION PRELIMINAR DE EMBALSES MAYORES

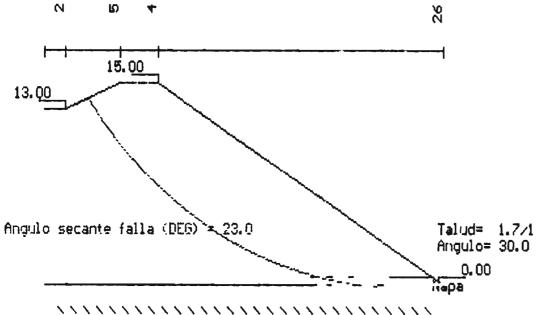
Distancia Embalse-Epic. 113.6 (km) Aceleración basal 0.09 (g)

Perfil tipo de la estructura no deformado

Factor Seguridad 2.0 1.8 1.6 1.4 1.2 1.0 0.8 0.5 0.4 0.2 Ü 10

Angulo secante falla (DEG)

Coeficiente sismico (0/1) = 0.13

Pie de deslizamiento a 0.00 m de la base

Se muestra el análisis sísmico para la aceleración 0,13, en cuyo gráfico de factor de seguridad, para las curvas analizadas está por sobre 1. Luego, la probabilidad de falla es mínima; 0,05, al igual que para las aceleraciones de menor intensidad.

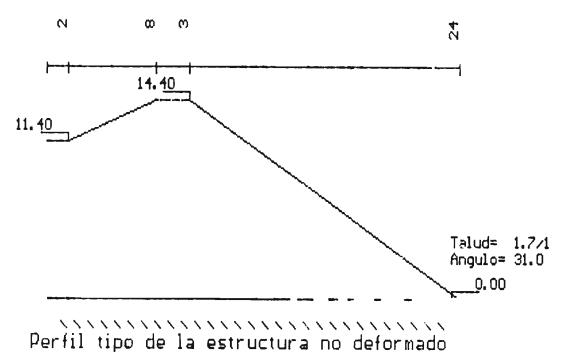
Grafico Factor Seguridad 2.0 1.8 1.6 1.4 1.2 1.0 0.8 0್ಲಿ ಸ್ಥ 0.4 0.2 Ö 10 20 30 40 50

Angulo secante falla (DEG)

Angulo de friccion (DEG) = 36 Cohesion (Kg/cm2) = 0.050 Densidad suelo (T/m3) = 2.10 Coeficiente sismico (0/1) = 0.31 Nivel freatico a 0.50 m de la base Pie de deslizamiento a 0.00 m de la base

En este caso, del análisis se obtiene que la curva de falla para el sismo costero (a = 0,31) está en el talud interior, por sobre la cota de agua. Se asignó un valor intermedio entre 0,75 y 0,95, de acuerdo a la tabulación de probabilidades; 0,85.

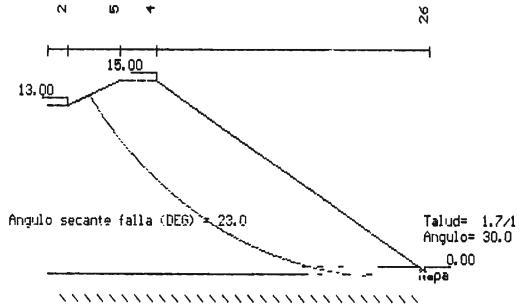
Perfil tipo de la estructura no deformado

Grafico Factor Seguridad 2.0 1.8 1.€ 1.4 1.2 1.0 0.8 0.5 Ũ. 4 0.2 Ö 20 30 Angulo secante falla (DEG)

Angulo de friccion (DEG) = 36 Cohesion (Kg/cm2) = 0.050 Densidad suelo (T/m3) = 2.10 Coeficiente sismico (D/1) = 0.13 Nivel freatico a 0.50 m de la base Pie de deslizamiento a 0.00 m de la base

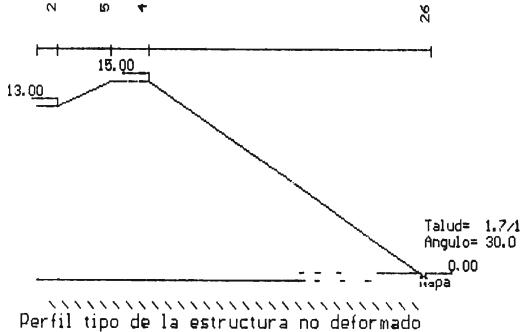
Grafico Factor Seguridad 2.0 1.8 1.6 1.4 1.2 1.0 0.8 0.6 0.4 0.2 Ö 10 20 30 40 50 Angulo secante falla (DEG)

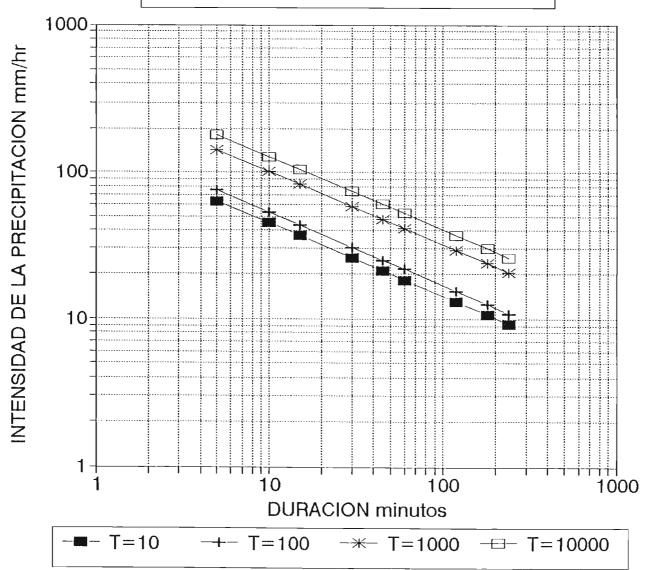
# INTENSIDAD-DURACION-FRECUENCIA X.- SECTOR SAN ANTONIO

DURACION	T=10	T=100	T=1000	T=10000
horas	min	1	1.181	2.25	2.85
4	240	9.2	10.8	20.7	26.2
3	180	10.6	12.5	23.9	30.2
2	120	13.0	15.3	29.2	37.0
1	60	18.4	21.7	41.3	52.4
0.75	45	21.2	25.1	47.7	60.5
0.5	30	26.0	30.7	58.5	74.0
0.25	15	36.7	43.4	82.7	104.7
0.166667	10	45.0	53.1	101.3	128.3
0.083333	5	63.6	75.2	143.2	181.4

**DURACION** minutos

Los resultados básicos del estudio muestran en una tabulación típica, la duración de la lluvia versus la intensidad de precipitación para períodos de retorno de 10, 100, 1.000 y 10.000 años.
