**PROGRAMA DE APLICACIÓN TECNOLÓGICA
EN SISTEMAS DE RIEGO Y CULTIVOS,
LAJA-DIGUILLÍN, CUARTA ETAPA**

**INFORME FINAL
TOMO V. DIAGNÓSTICO DEL ESTADO DE LA INFRAESTRUCTURA
(CONTINUACIÓN)**

**DEPARTAMENTO DE RECURSOS HÍDRICOS
FACULTAD DE INGENIERÍA AGRÍCOLA
UNIVERSIDAD DE CONCEPCIÓN**

Chillán, noviembre de 2008

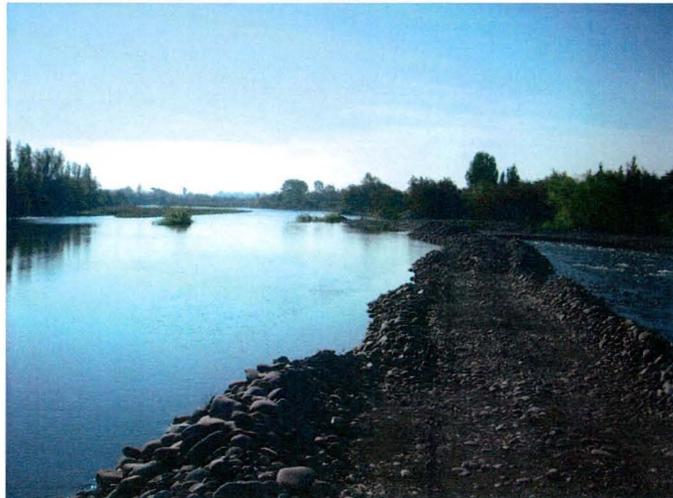
OBSERVACIONES
 Bocatoma unificada de canales Los Tilos y el Roble. Cota del espejo de agua del río por debajo de la cota de entrada de agua al canal, lo que obliga a la construcción de un pretil de aprox. 200 m para desviar los derechos en el río Diguillín al tronco unificado. En la última temporada el costo del muro fue de \$6.000.000, aprox.

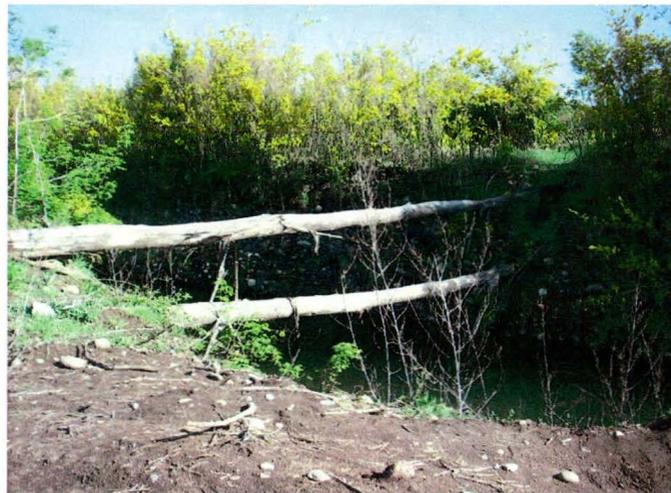
Barrera de cierre invernal.

Puntaje técnico 0,25 **DEFICIENTE**

Puntaje gestor 0,35 **REGULAR**

Sirve para detener crecidas del río en temporada de no riego.

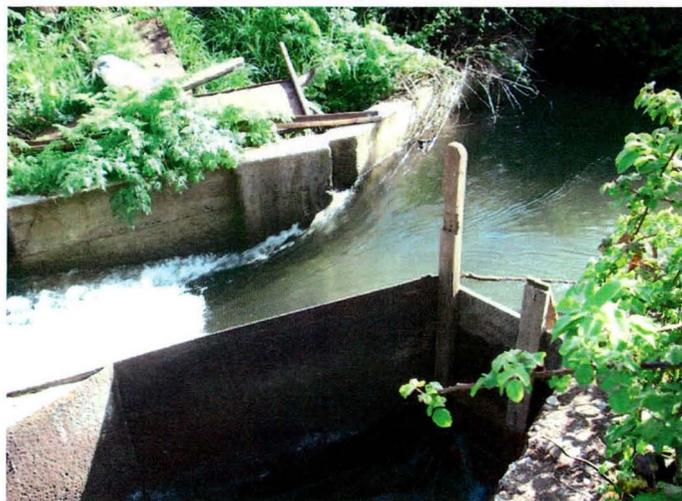
Marco partidor.

Puntaje técnico 0,63

Puntaje gestor 0,60

Separa los derechos de los canales Los Tilos de El Roble y se encuentra a 400 m aprox. aguas abajo de la bocatoma unificada. Se observan reparaciones y derrames a Los Robles por el muro desde el saliente que conduce las aguas de Los Tilos. Al momento de la inspección el saliente de El Roble estaba obstruido totalmente.

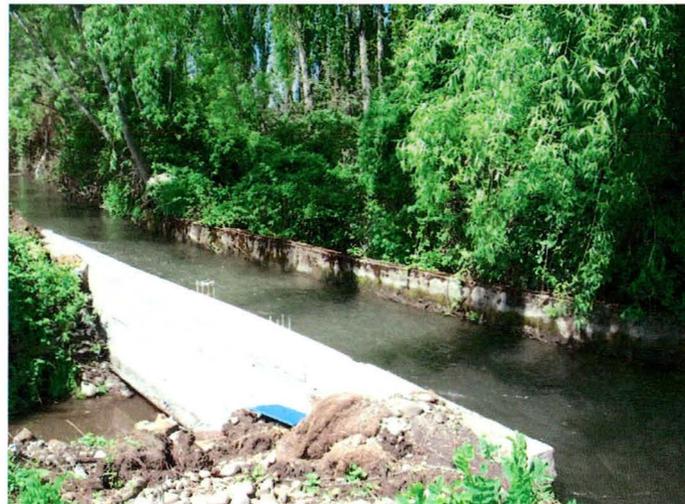
Cruza derrames de canal La Máquina.

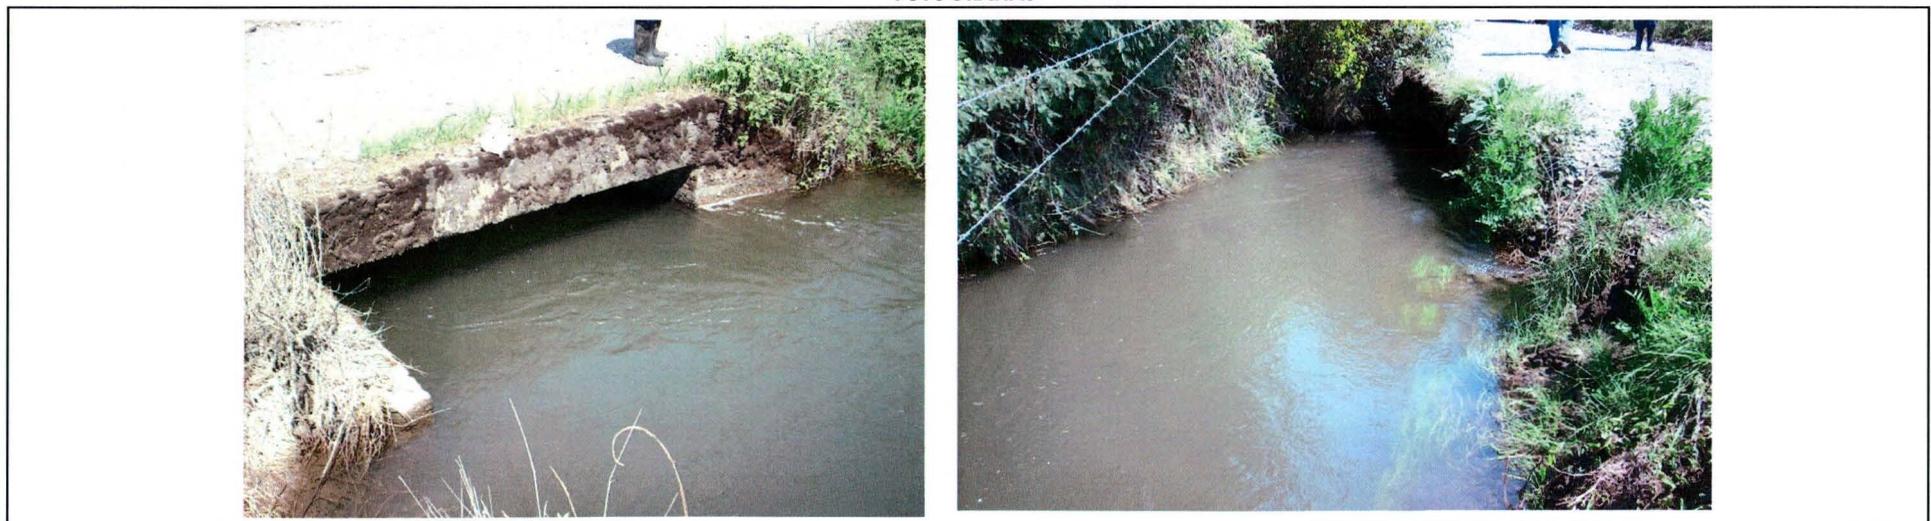
OBSERVACIONES
 Cruza camino Los Tilos-Carretera 5 sur.

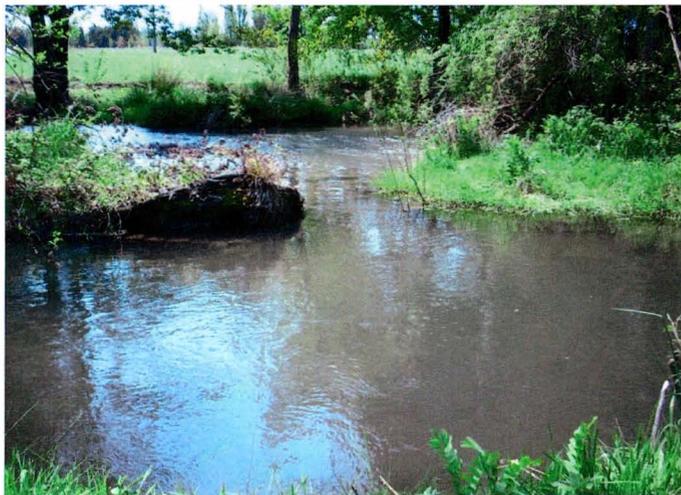
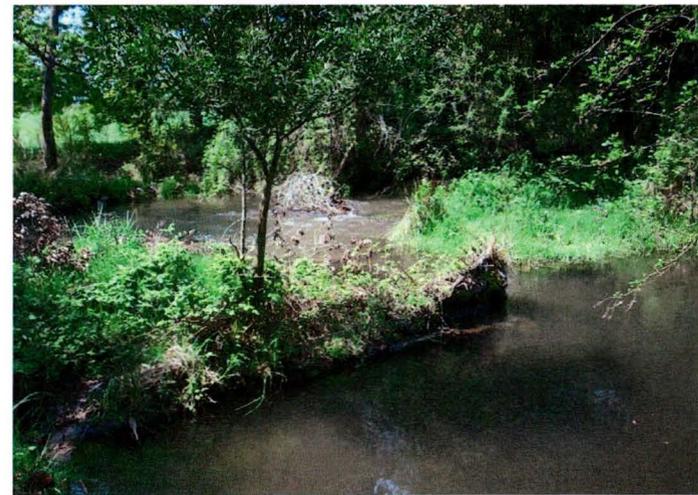
OBSERVACIONES
 Canales Los Tilos y Agua Buena, con espejos de agua a mismo nivel.

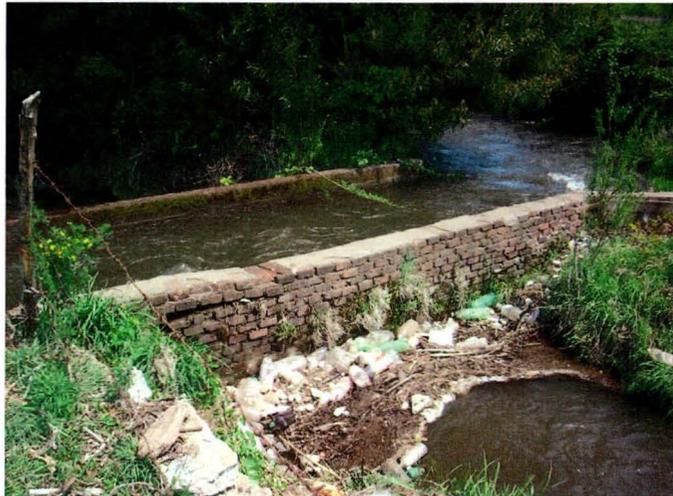
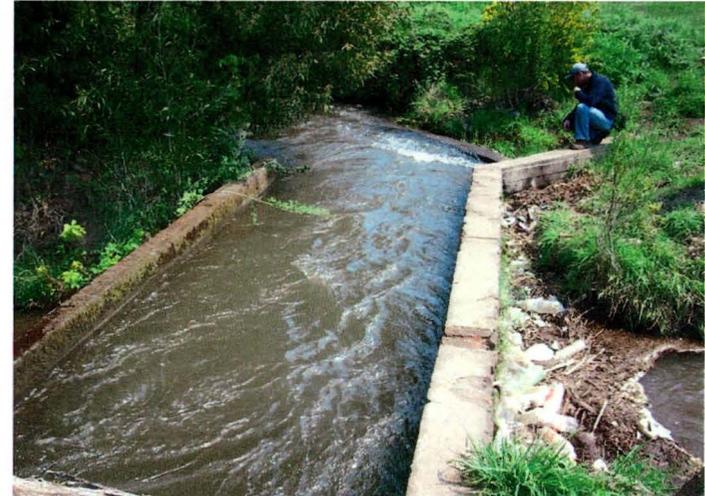
OBSERVACIONES
 Paso sobre desague de canal La Maquina. Acumulacion de basura en la entrada.

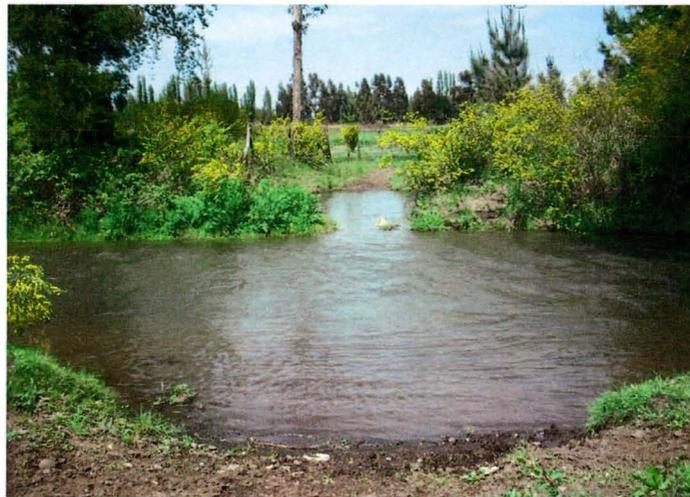
OBSERVACIONES
 Descarga a canal vacino (Agua Buena).
 Cota del espejo levemente superior de Los Tilos sobre Agua Buena.

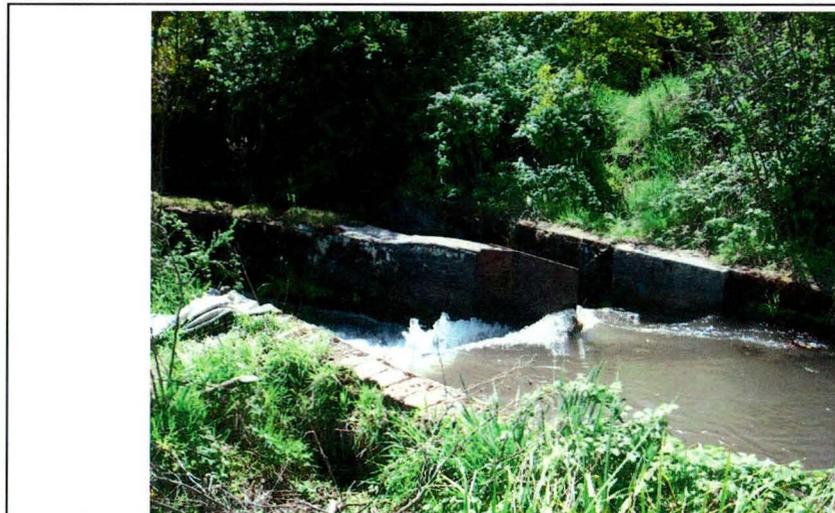
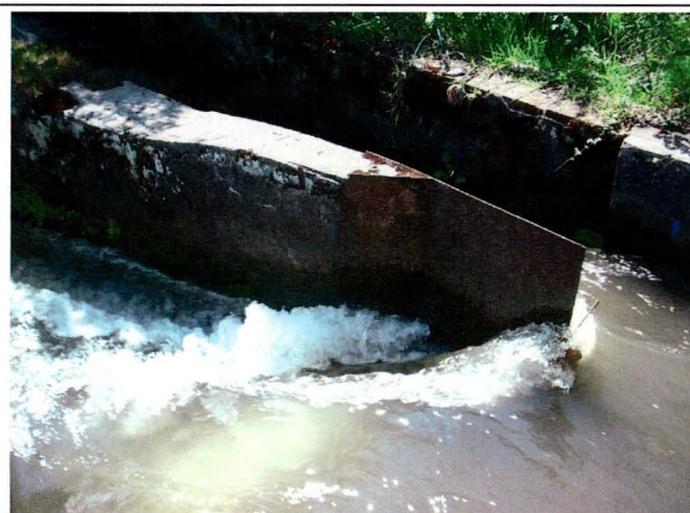
OBSERVACIONES
 Genera derivado Las Mariposas hacia la derecha en saliente. Pasante lleva aguas de reservas y proyecto de parcelación Los Tilos.

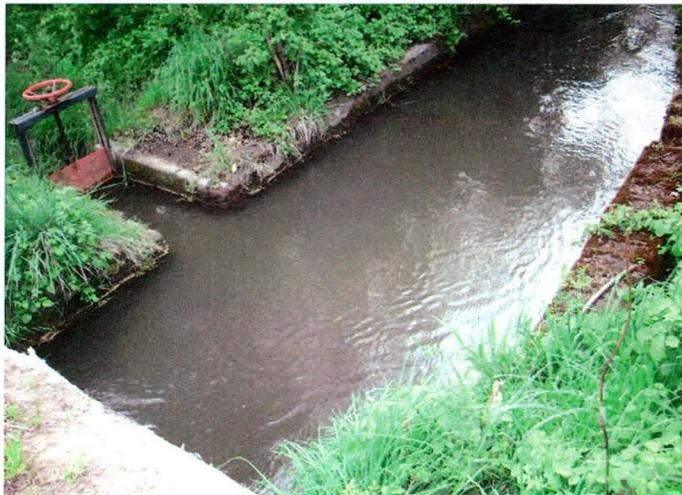
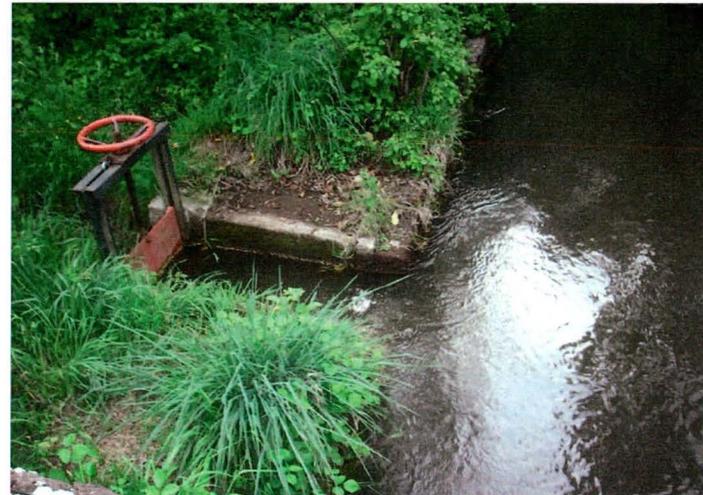
Entrega aguas a Parcelas 17 y 18 del proyecto de parcelación Las Mariposas. Derivado Mariposas.

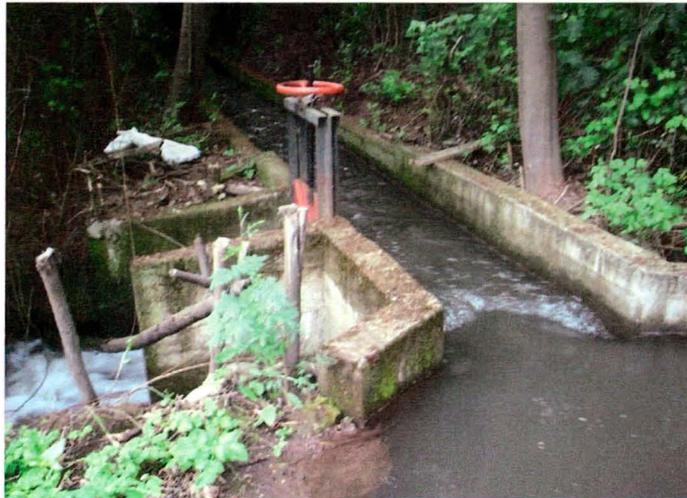
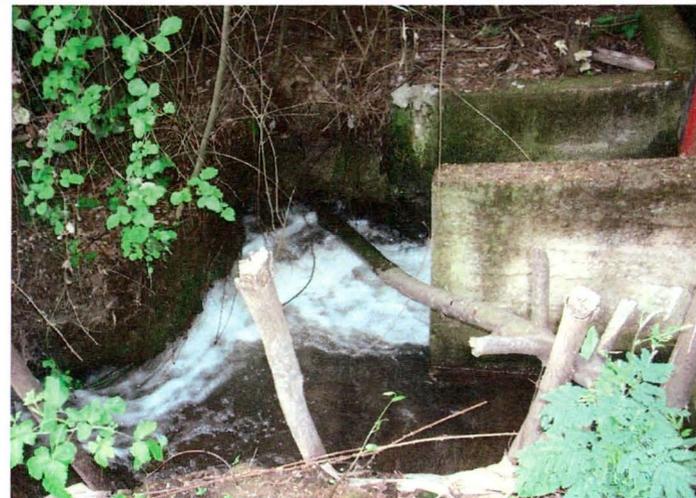
Obra de regulación de volumen en tranque. Derivado Mariposas.

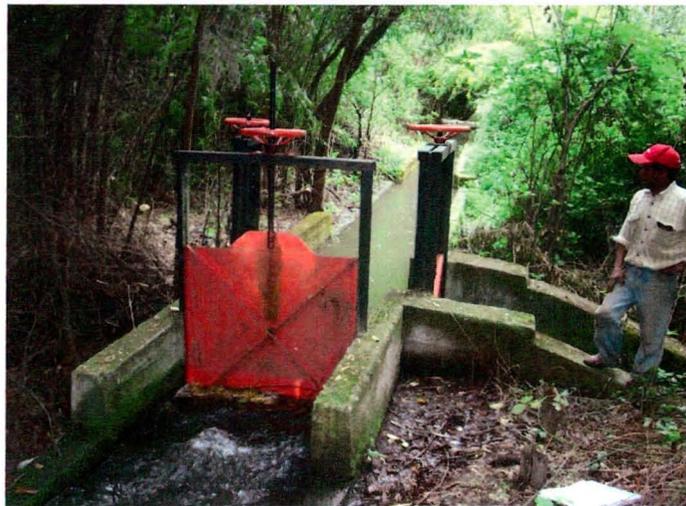
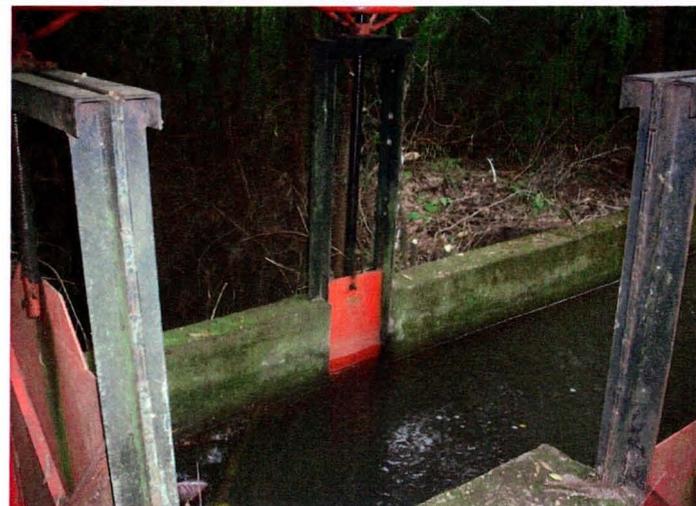
Obra de regulación de volumen en tranque por saliente izquierdo y entrega, por saliente derecho, a parcela 16 del proyecto de parcelación Las Mariposas. El pasante dirige aguas a tranque.

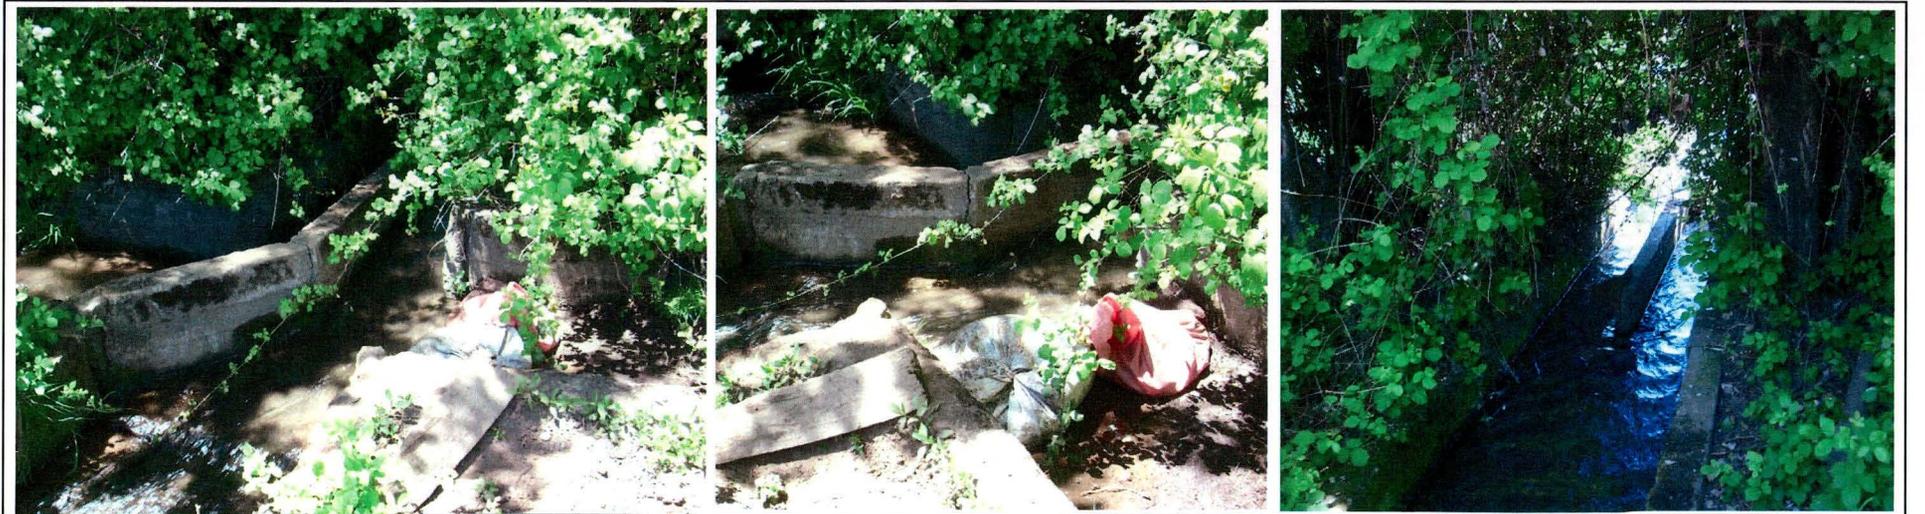
DESCRIPCIÓN
 Marco partidor.

ESTADO					
PARAMETRO ESPECIFICO	Fi	0,00	0,25	0,50	0,75	1,00	N(Pi)
FUNCIONAMIENTO HIDRAULICO	0,50	X					0,00
ESTADO ESTRUCTURAL	0,50		X				0,13
FACTORES DE RIESGO	0,60		X				0,15
FACILIDAD DE OPERACION	0,40		X				0,10
Puntaje técnico	0,13	DEFICIENTE					
Puntaje gestor	0,25	DEFICIENTE

OBSERVACIONES
 Separa aguas de los parceleros señores Sandobal y Bobadilla. Derivado Los Tilos Norte (parcelas 17 y 18). Estructura colapsada, aguja no operativa.

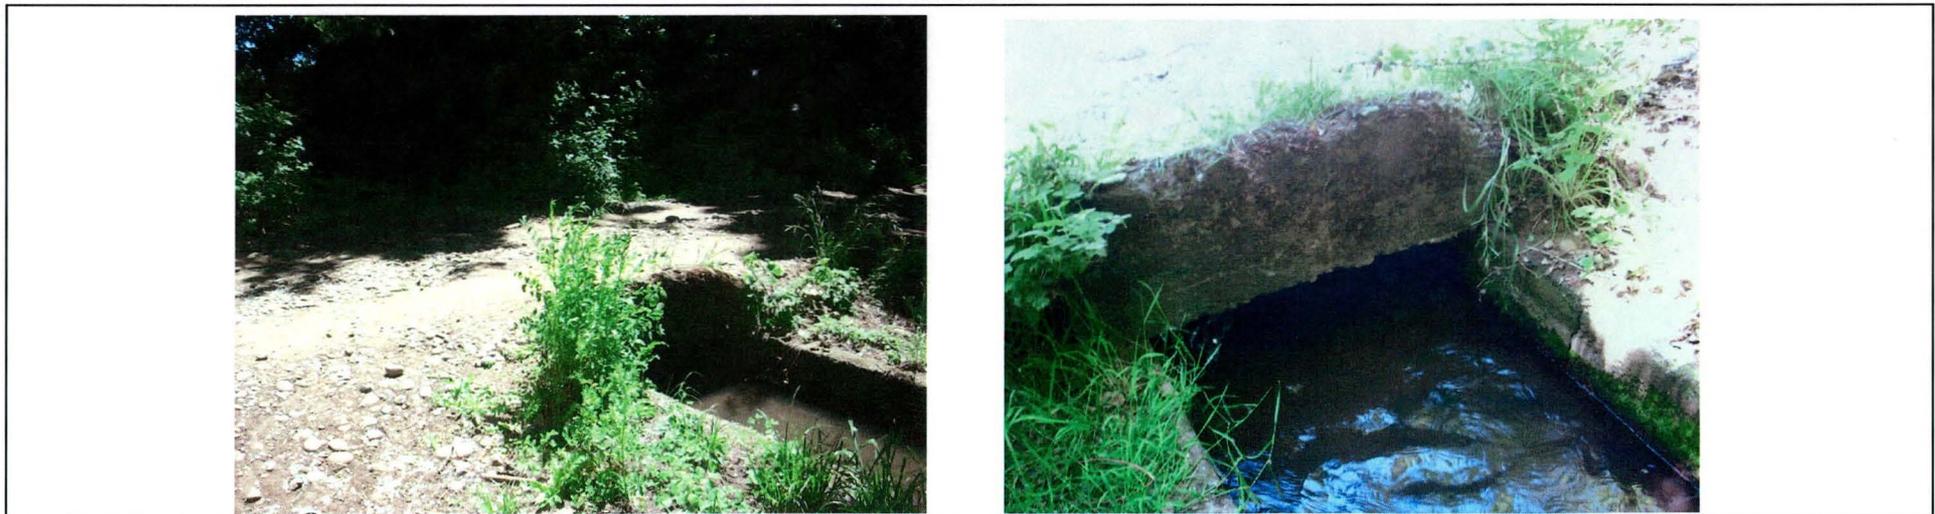
Alcantarilla.

Cruza camino rural. Derivado Los Tilos Norte.

Puntaje técnico 0,75

Puntaje gestor 0,75

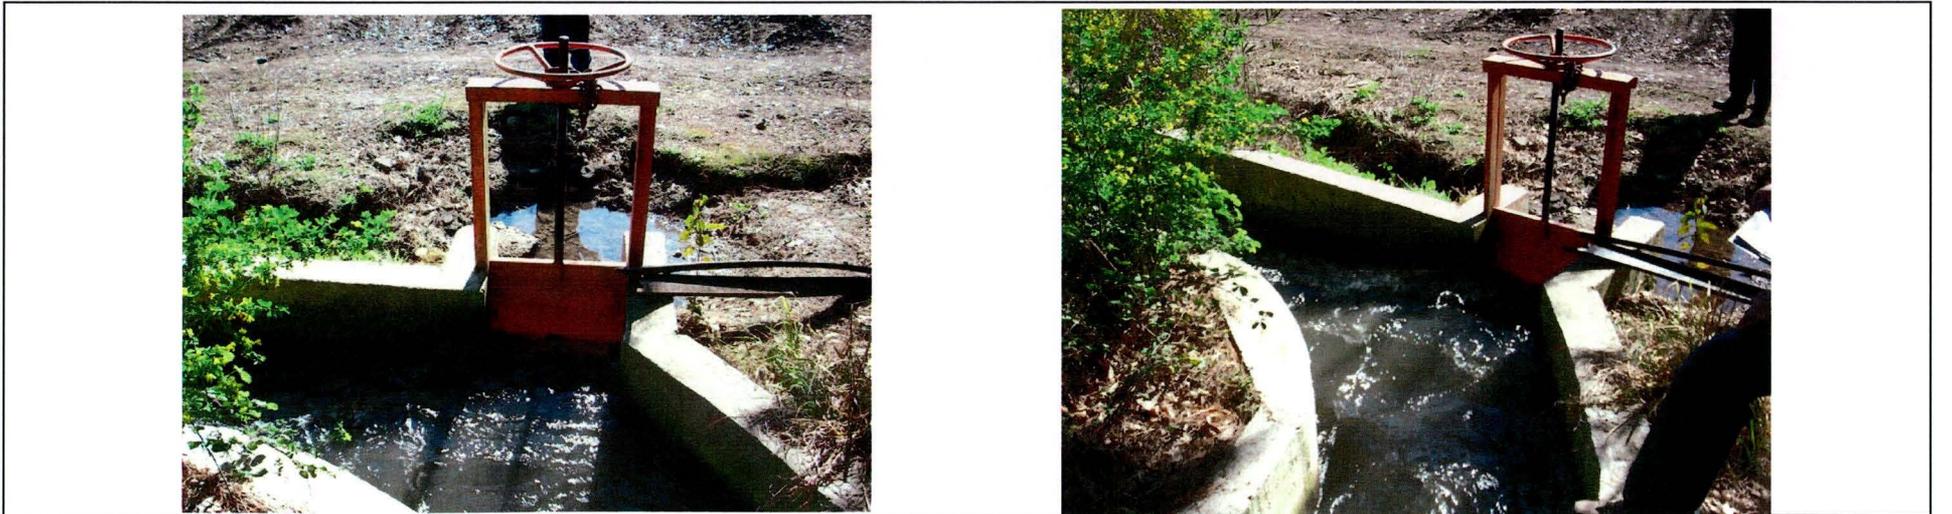
OBSERVACIONES
 Nueva. Entrega a parcela N°1 del proyecto de parcelación Los Tilos.

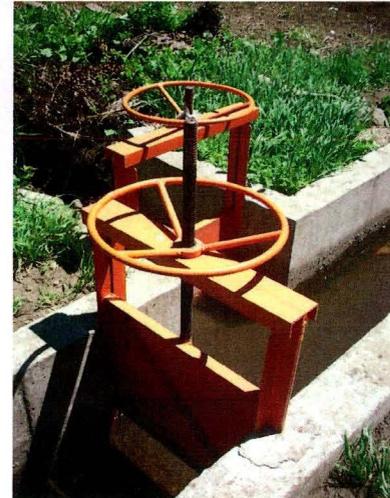
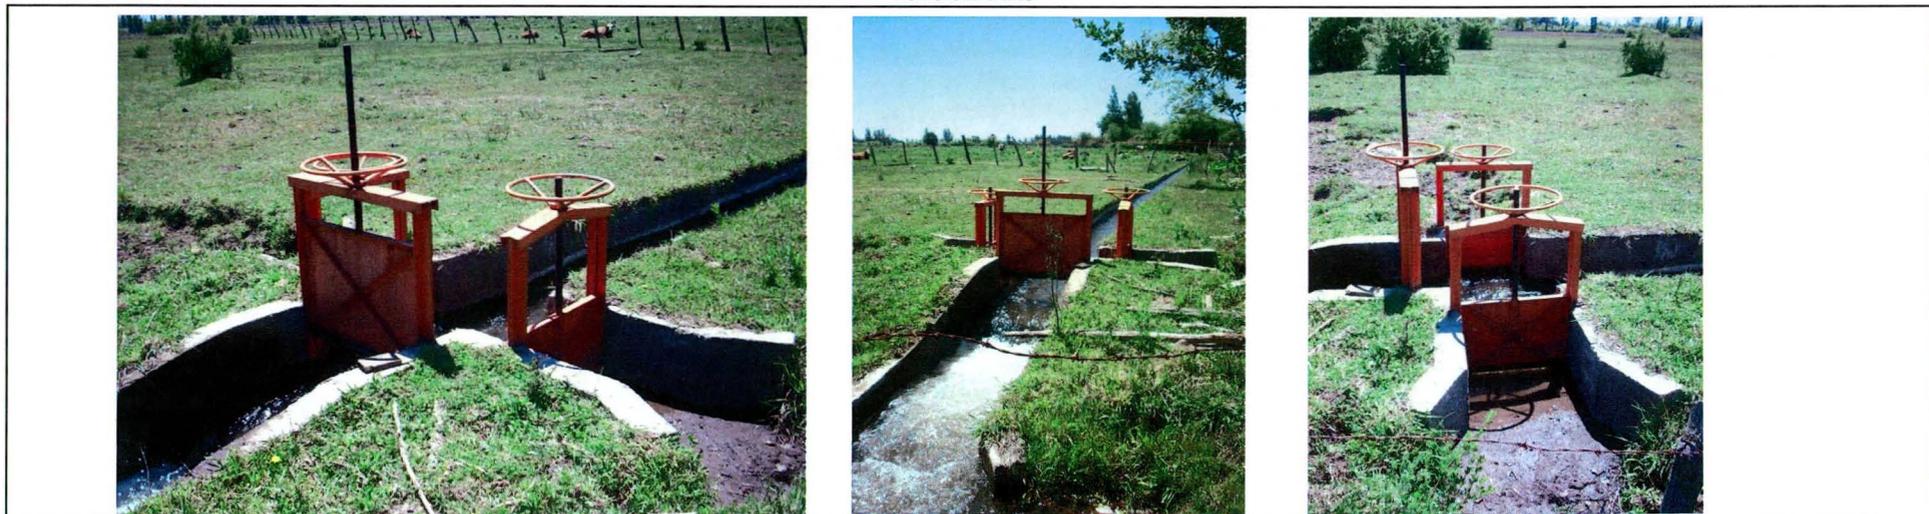
OBSERVACIONES
 Nueva. 1 saliente para una parcela del proyecto Los Tilos. Derivado que genera saliente del centro en marco de ficha 20.

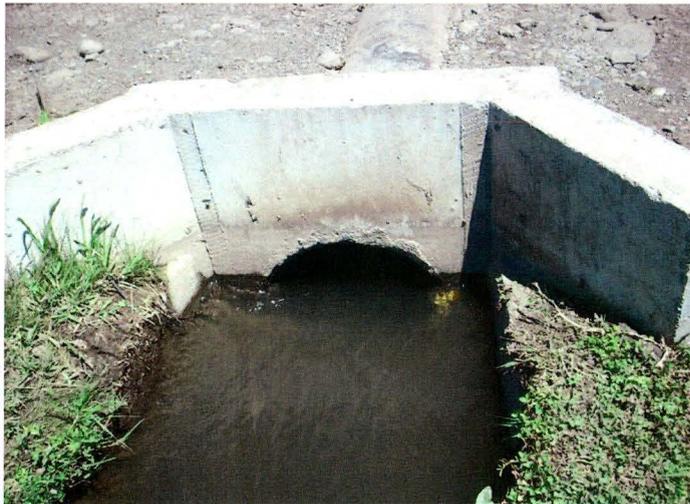
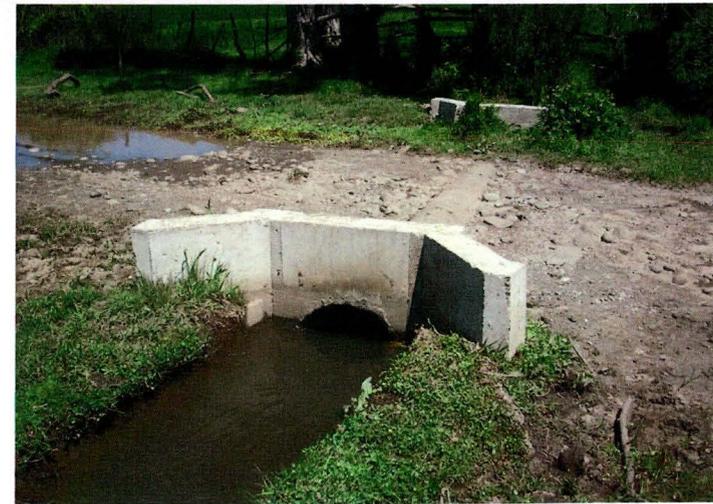
OBSERVACIONES
 Cruza camino predial. Capacidad insuficiente durante riego del sector al que conduce aguas. Derivado que genera saliente del centro en marco de ficha 20. Nueva.

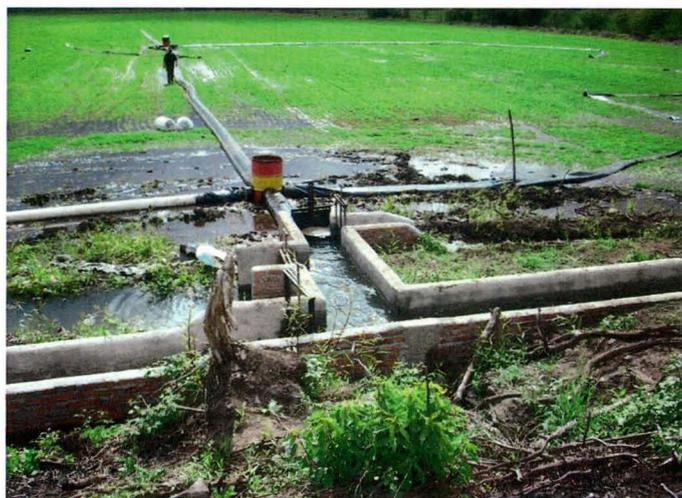
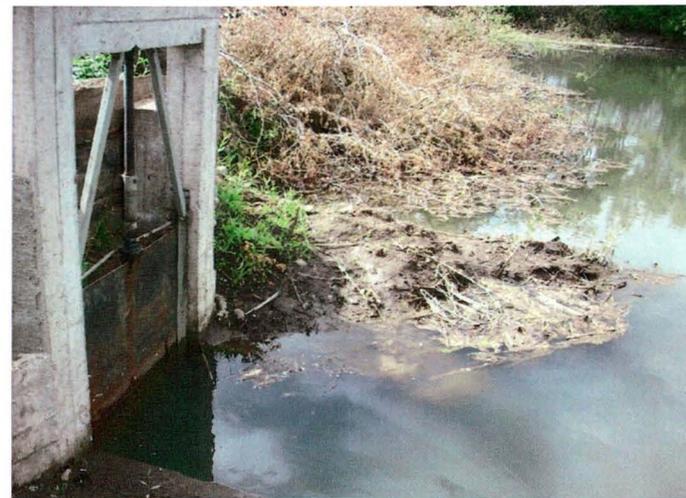
Distribuye aguas de tranque a la salida.

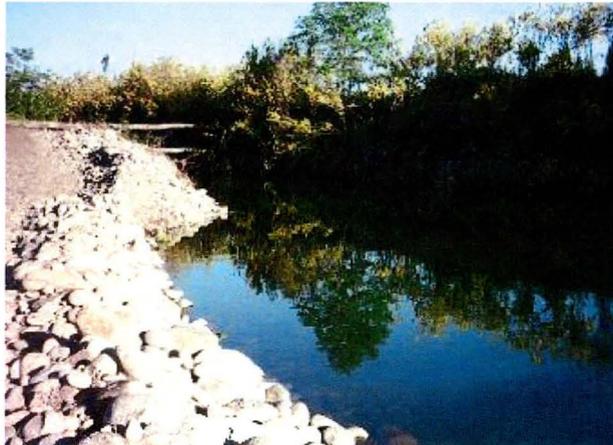
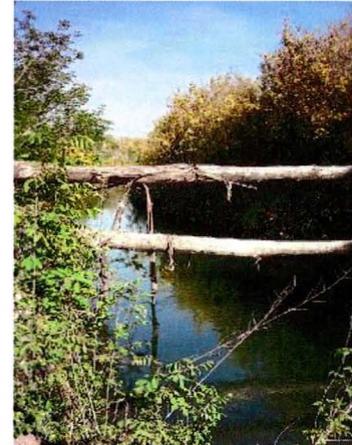
Bocatoma unificada de canales Los Tilos y el Roble. Cota del espejo de agua del río por debajo de la cota de entrada de agua al canal, lo que obliga a la construcción de un pretil de aprox. 200 m para desviar los derechos en el río Diguillín al tronco unificado. En la última temporada el costo del muro fue de \$6.000.000, aprox.

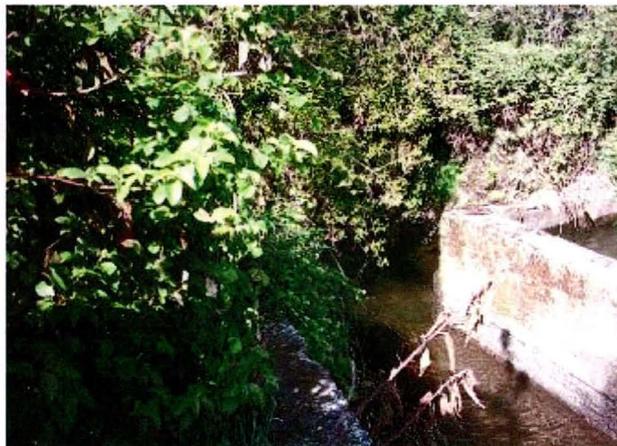
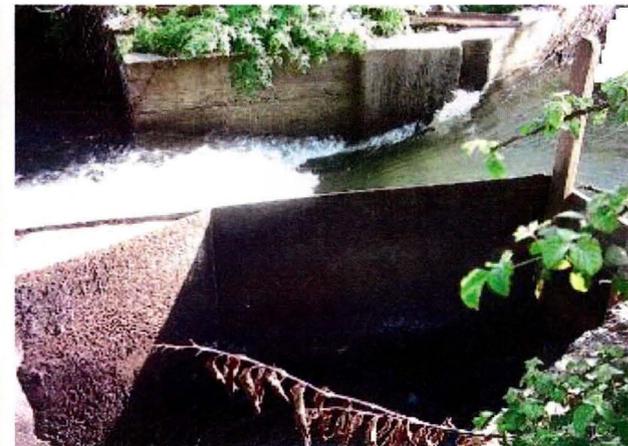
Marco partidor.

Separa los derechos de los canales Los Tilos de El Roble y se encuentra a 400 m aprox. aguas abajo de la bocatoma unificada. Se observan reparaciones y derrames a Los Robles por el muro desde el saliente que conduce las aguas de Los Tilos. Al momento de la inspección el saliente de El Roble estaba obstruido totalmente.

Puntaje técnico 0,63 **REGULAR**

Puntaje gestor 0,60 **REGULAR**

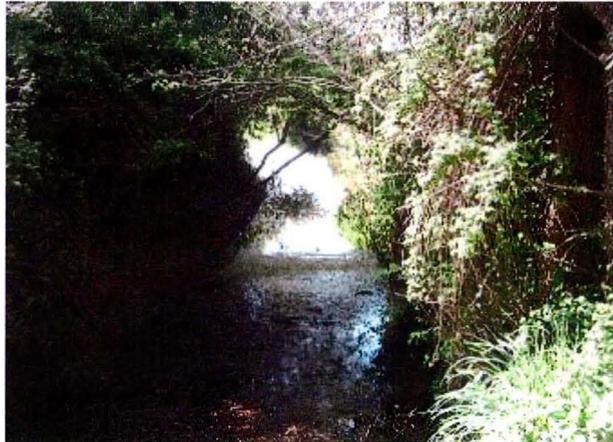
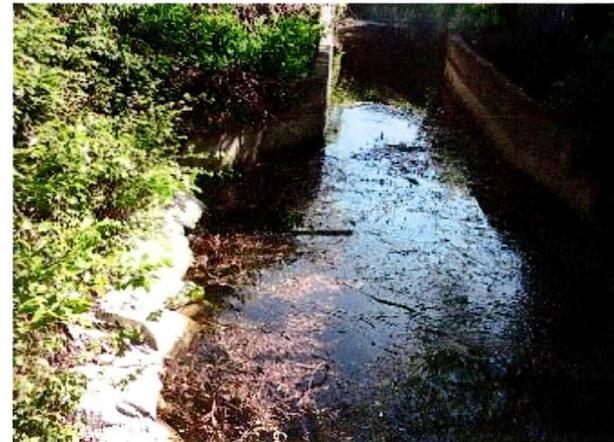
DESCRIPCION
 Cambio de direccion.

OBSERVACIONES
 Reparaciones con sacos en el talud para evitar derrumbes.

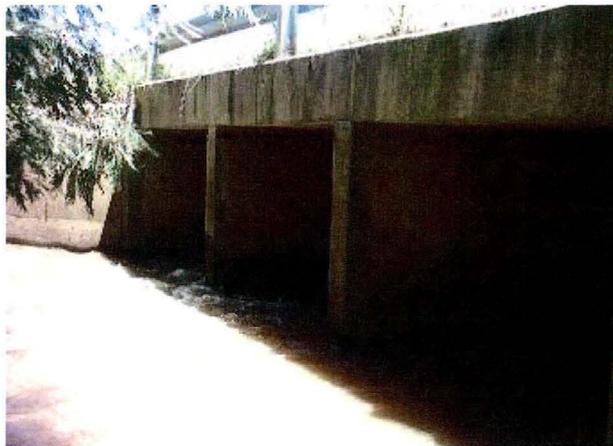
OBSERVACIONES
 Cruza Puente camino Tres Esquinas-Los Tilos.

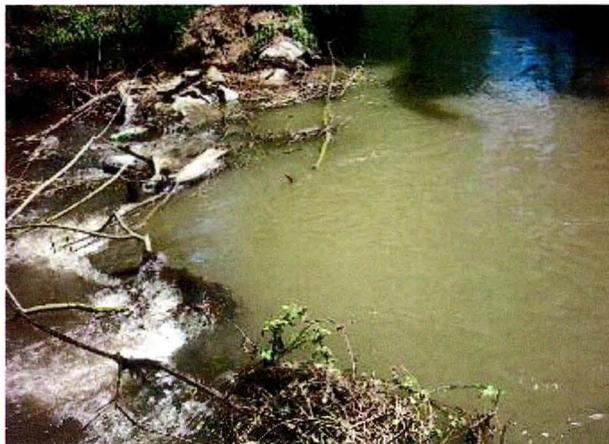
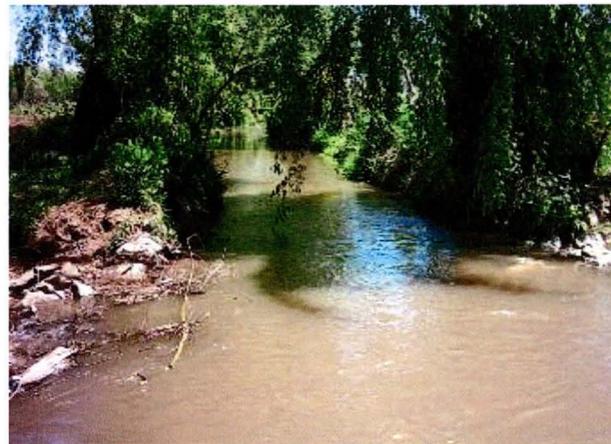
OBSERVACIONES
 Descarga del canal (Los Chonchon) al rio Pal Pal.

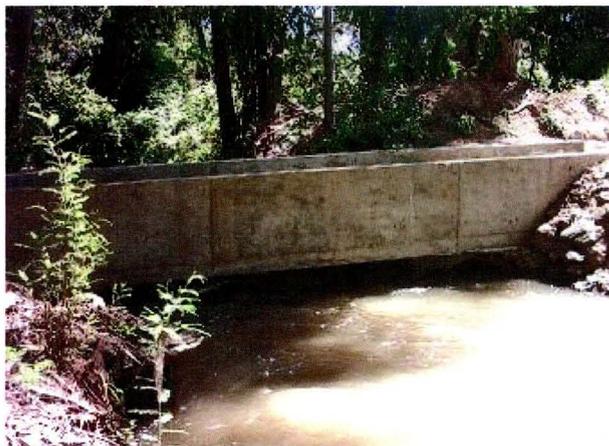
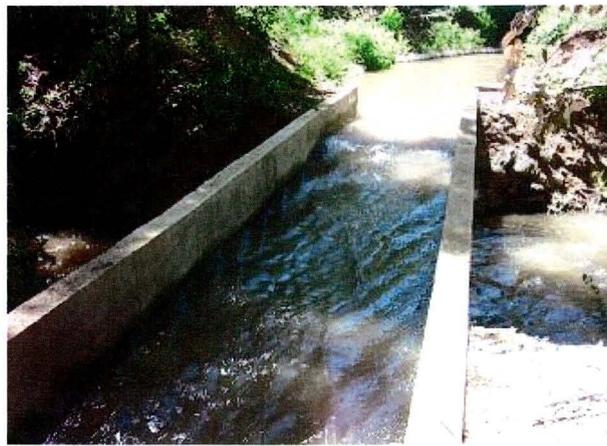
OBSERVACIONES
 Canoa canal Pal Pal sobre el canal El Roble.

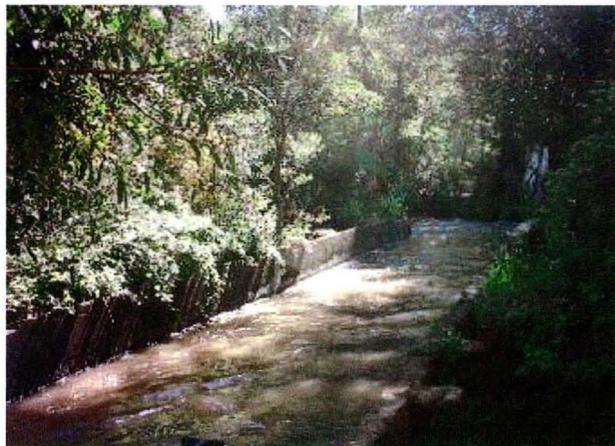
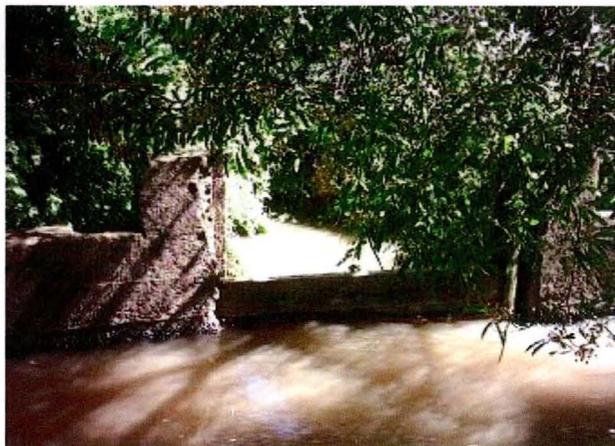
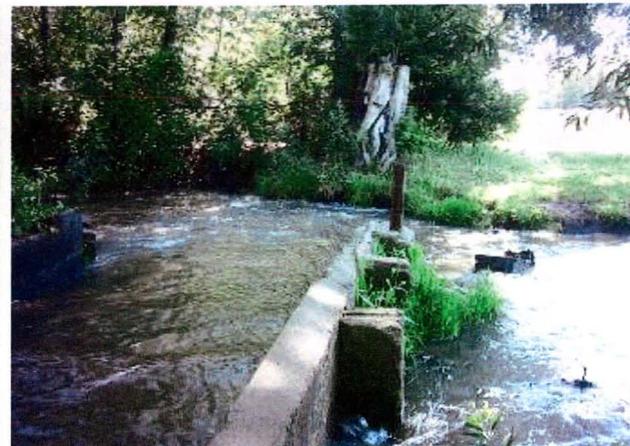
OBSERVACIONES
 Compuerta Lateral Izquierda. Cruza canal Sotta Palacios. Derrame al final de la canoa al canal Sotta Palacios.

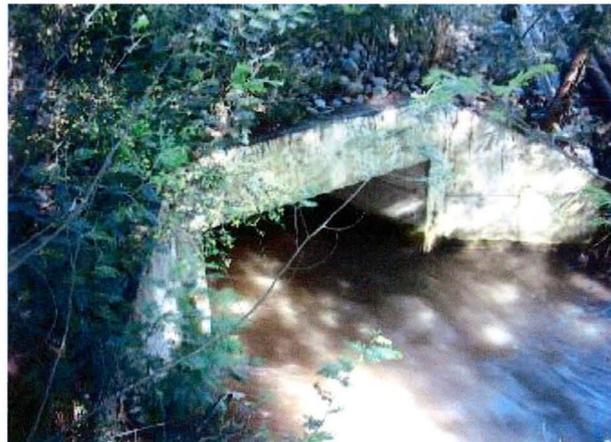
OBSERVACIONES
 Cruce camino lateral Bulnes Santa Clara.

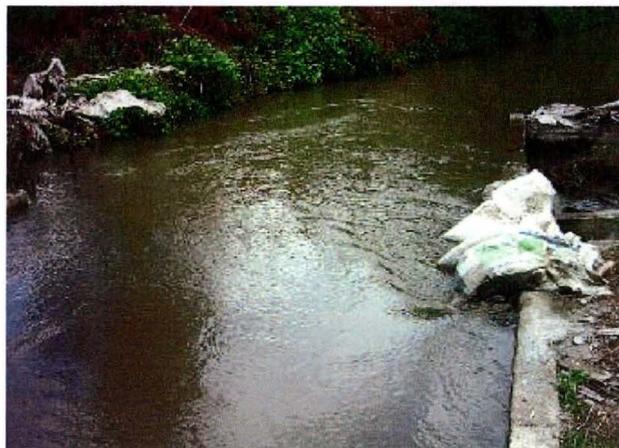
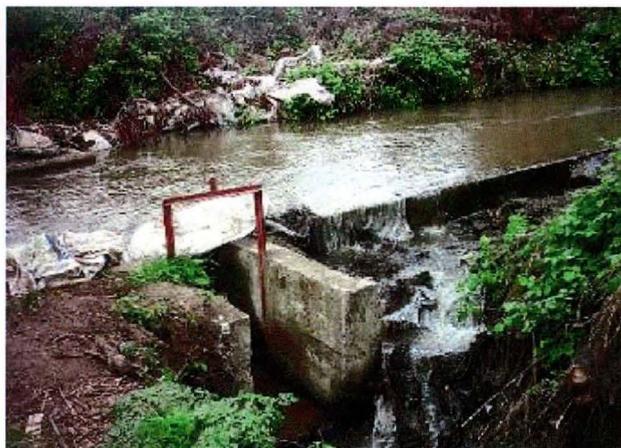
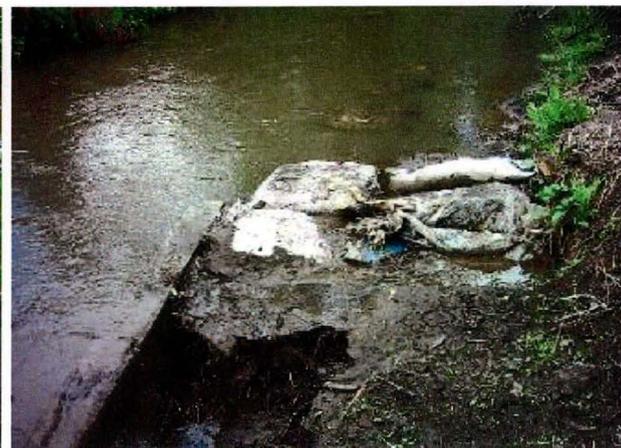
OBSERVACIONES
 Hacia la derecha en saliente entrega 4 regadores a don Mario Acuña. El pasante lleva aguas al fundo El Roble. Cerrado con sacos al momento de la visita. Con filtraciones y derrames al final del marco.

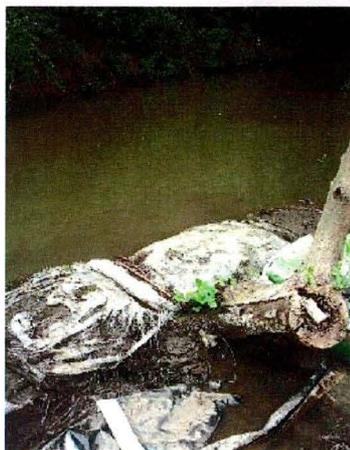
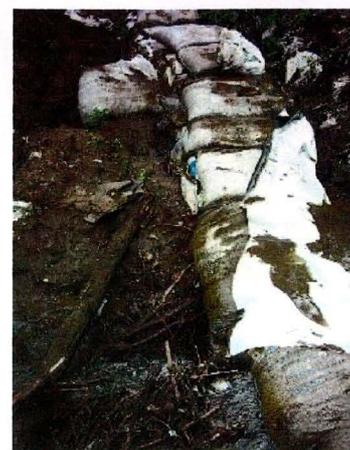
Derrumbe de talud.

Reparaciones con sacos. Se observan filtraciones y derrames por exeso de agua producto de derrmes de canales vecinos aguas arriba.

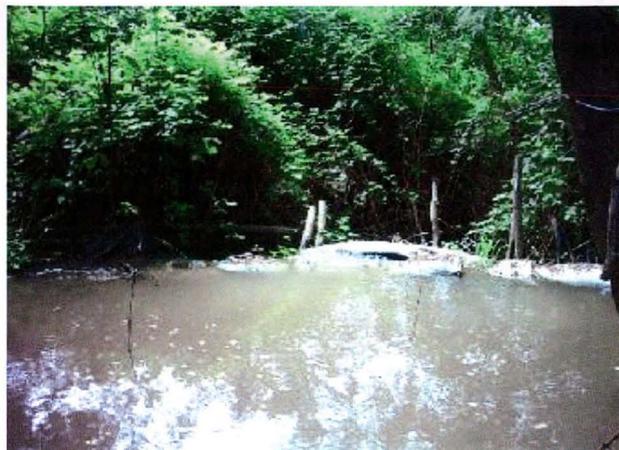
Derrumbe de talud.

Reparaciones con sacos con tierra y madera.

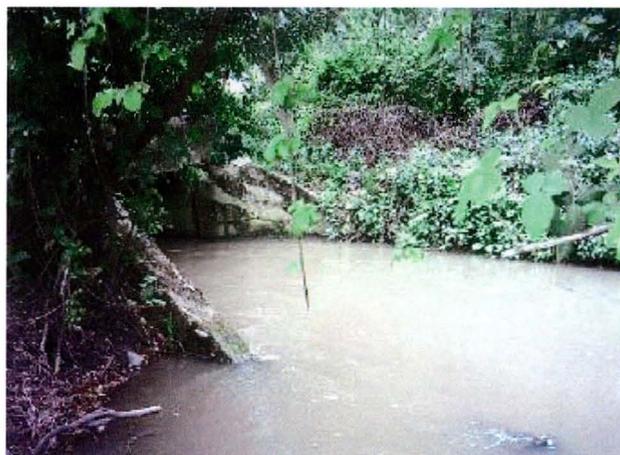
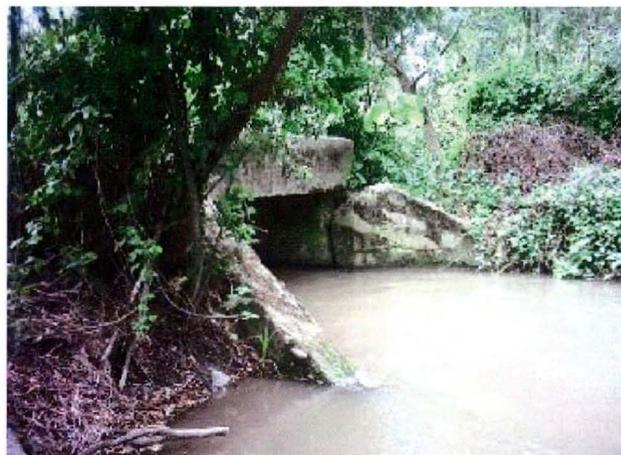
OBSERVACIONES
 Cruza camino Las Piedras-El Roble.

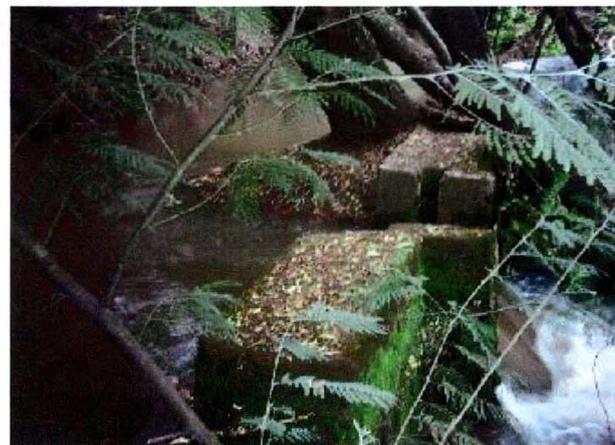
OBSERVACIONES
 Compuerta de descarga. Aguas llegan al río Itata.

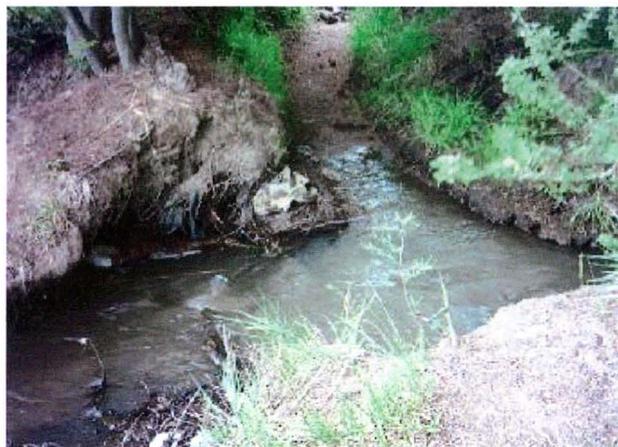
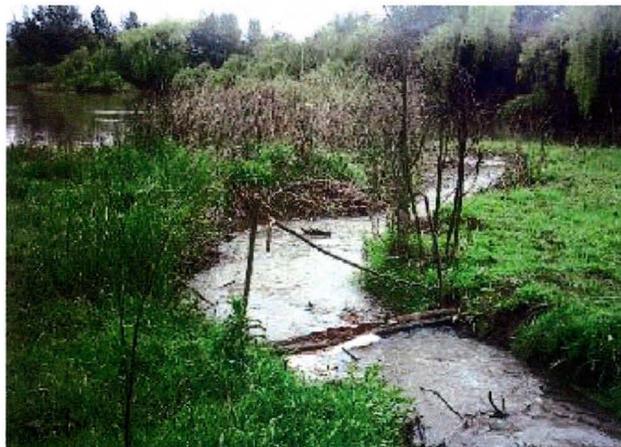
OBSERVACIONES
 Compuerta Lateral derecha entrega 2 regadores a don Hugo Alamos. Segunda entrada a Tranque.

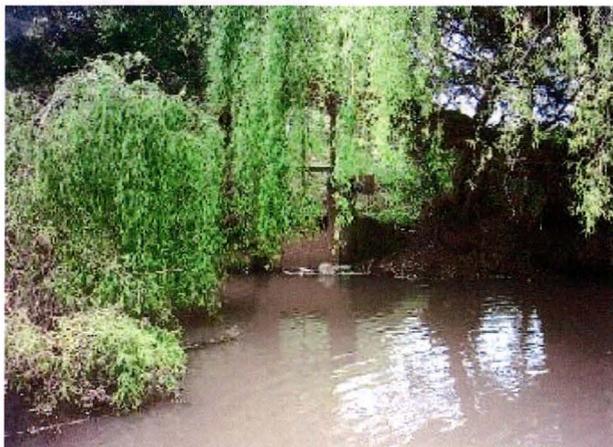
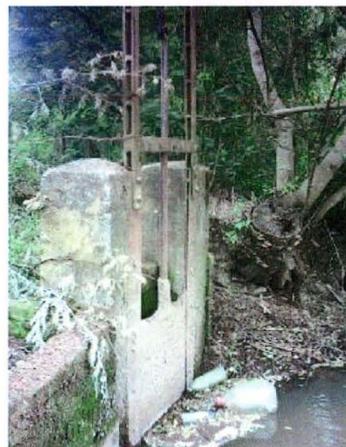
OBSERVACIONES
 Compuerta de salida del tranque, entrega aguas al denominado marco Sta Rosa.

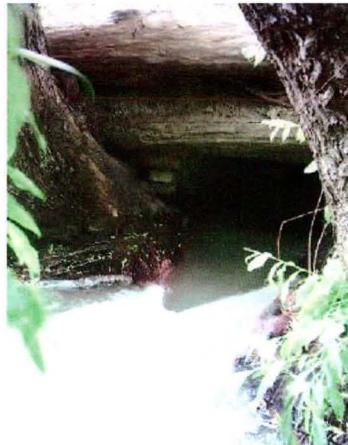
Puente con base de albañilería y madera.
 Cruza camino interno a continuación de la compuerta de salida del tranque.

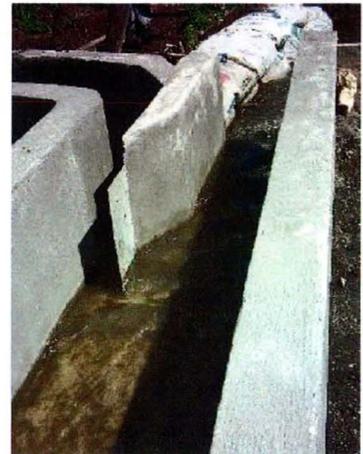
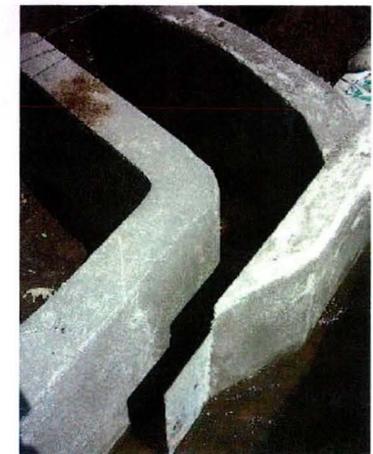
Nuevo. Separa aguas saliente izquierda a don Rene Perez y Nicolas Torres. Pasante a don Oscar Lynch u Hugo Alamos.

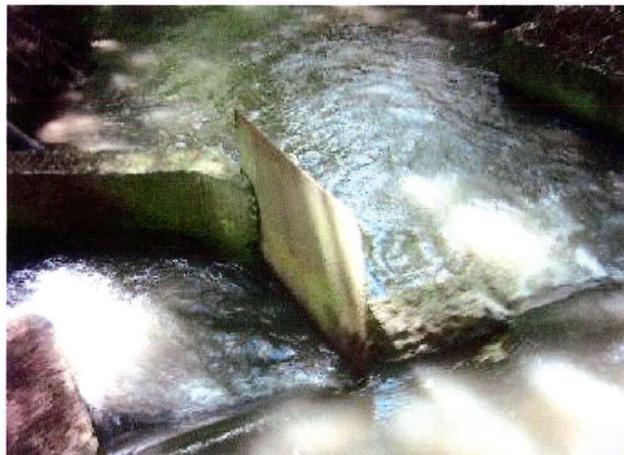
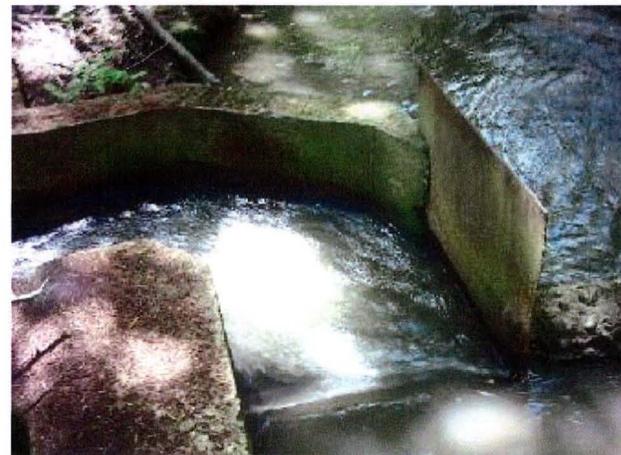
Nuevo. Separa aguas saliente izquierda a don Benjamin Perez y Luis Perez. Pasante a proyecto la Palma.

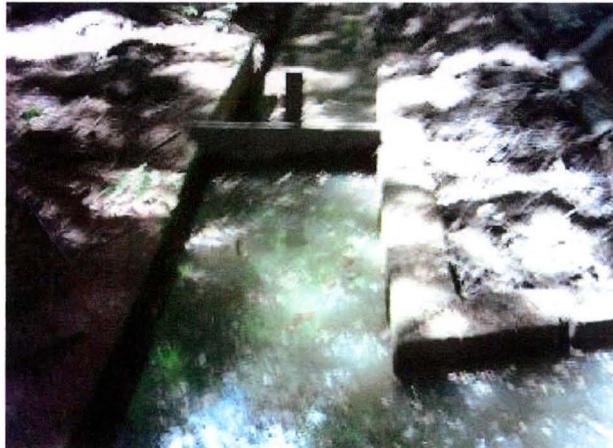
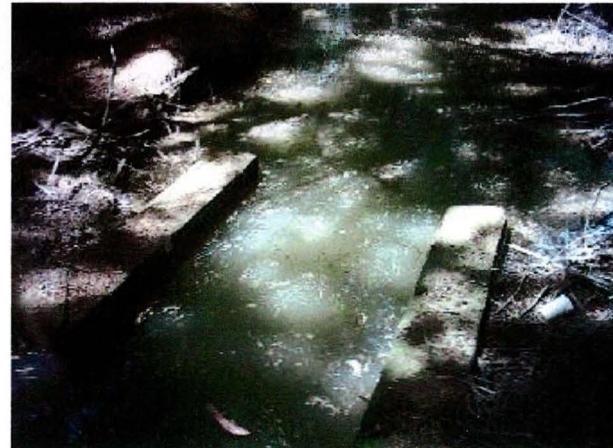
OBSERVACIONES
 Compuerta lateral izquierda entrega aguas a don Guillermo Alvia y el pasante a don Mario Perez.

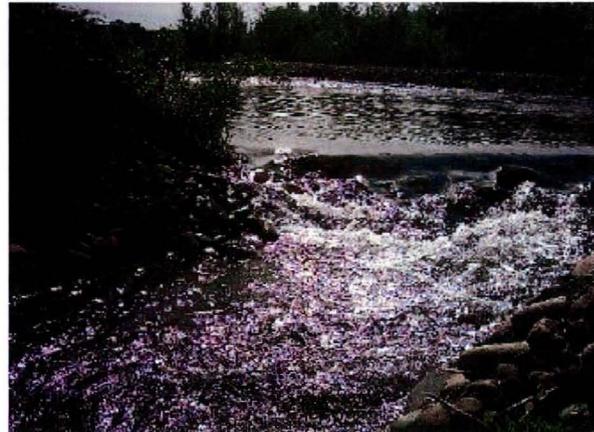
Bocatoma. Cota del espejo de agua del río al nivel de la cota de entrada de agua al canal. Se construye un pretil para desviar los derechos en el río Diguillín entrando por el lado derecho al canal denominado La Ermita y hacia el lado izquierdo el canal Agua Buena. pos ser una construccion temporal se debe reconstruir todos los años debido a la crecida de río.
