**PROGRAMA DE APLICACIÓN TECNOLÓGICA
EN SISTEMAS DE RIEGO Y CULTIVOS,
LAJA-DIGUILLÍN, CUARTA ETAPA**

**INFORME FINAL
TOMO V. DIAGNÓSTICO DEL ESTADO DE LA INFRAESTRUCTURA
(CONTINUACIÓN)**

**DEPARTAMENTO DE RECURSOS HÍDRICOS
FACULTAD DE INGENIERÍA AGRÍCOLA
UNIVERSIDAD DE CONCEPCIÓN**

Chillán, noviembre de 2008

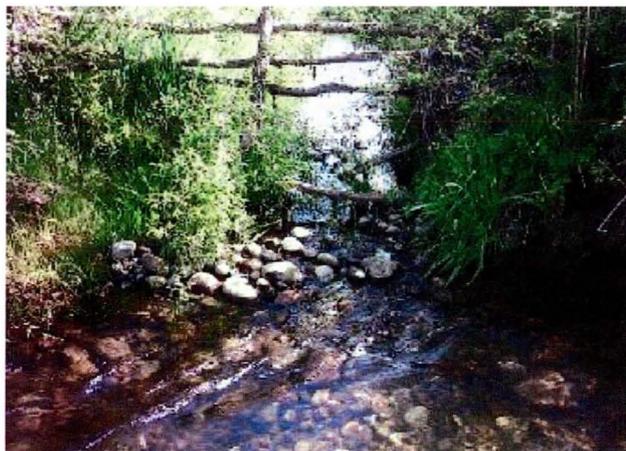
OBSERVACIONES
 Derrames de un canal de regadio al canal La Ermita.

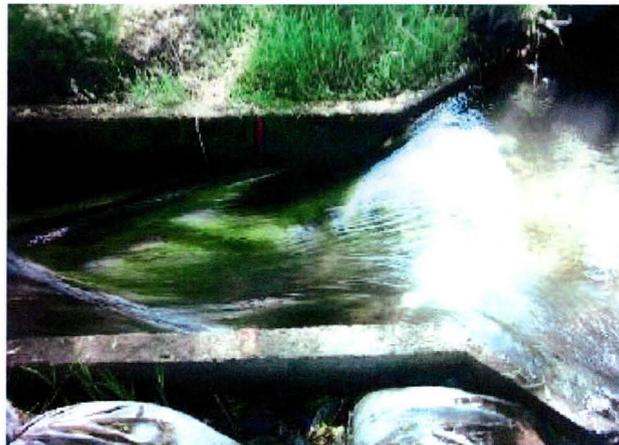
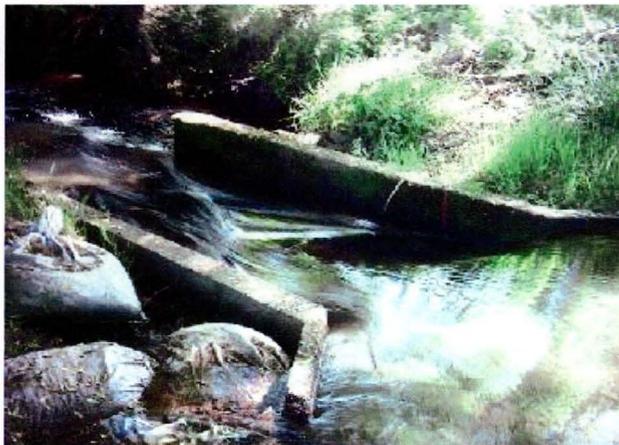
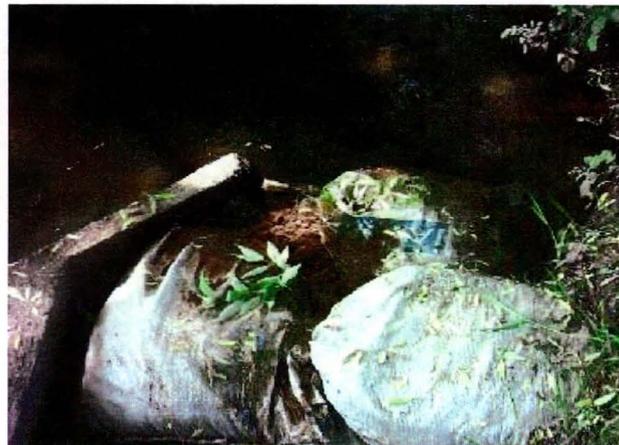
Se encuentra a 430m aprox.de la bocatoma y mide 1.5m de ancho. Con filtraciones el inicio, reparada con sacos.

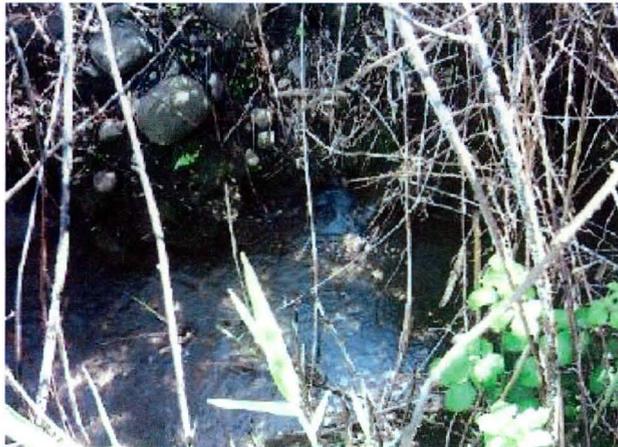
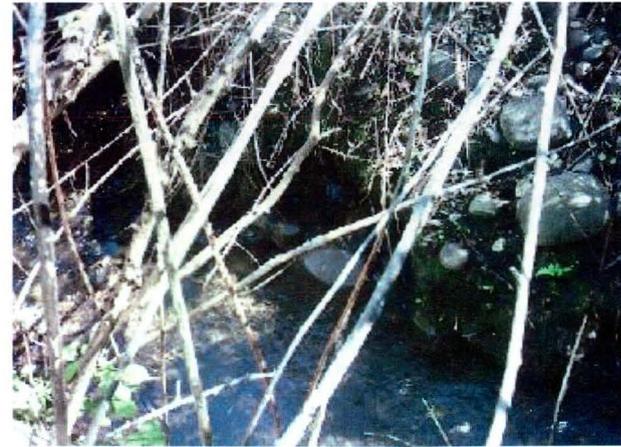
El canal filtra aguas por el lado izquierdo que van a parar ,por medio de un rigero paralelo, al canal Agua Buena.

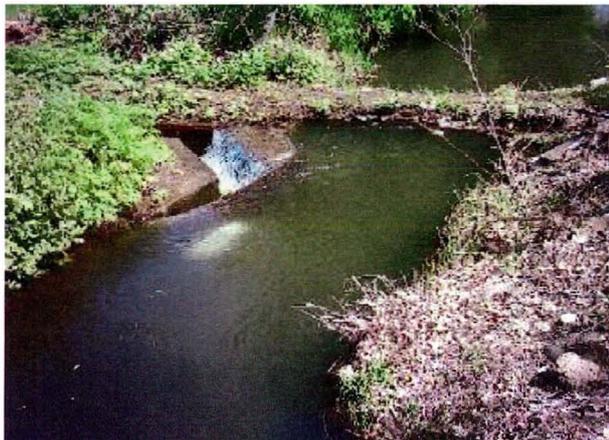
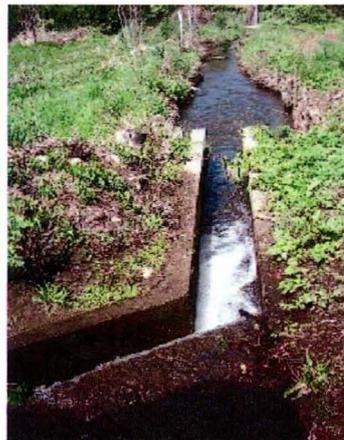
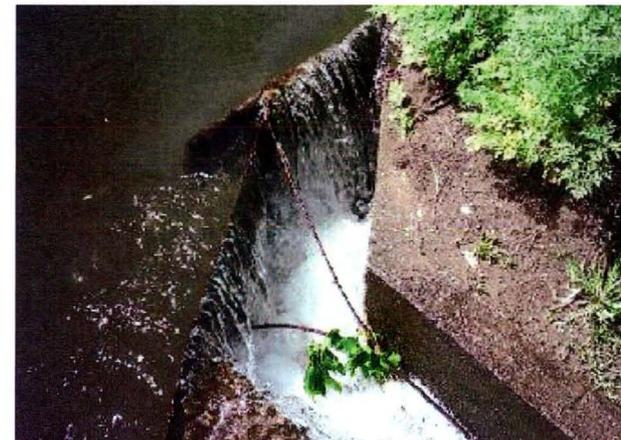
OBSERVACIONES
 Separa aguas el saliente a don Pablo Villagra, el pasante va al fundo el Peñasco. Al momento de la visita se encuentra cerrado aunque el agua se desborda por los muros.

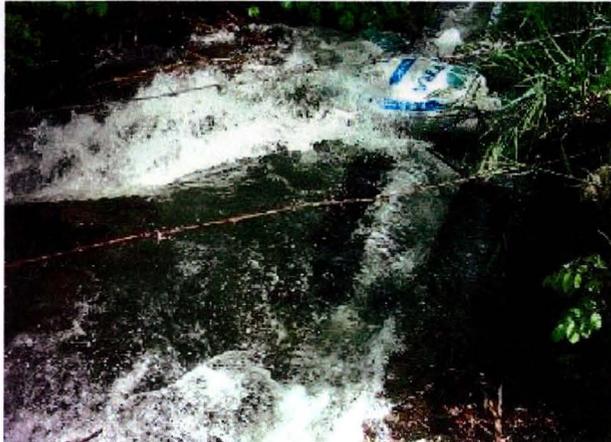
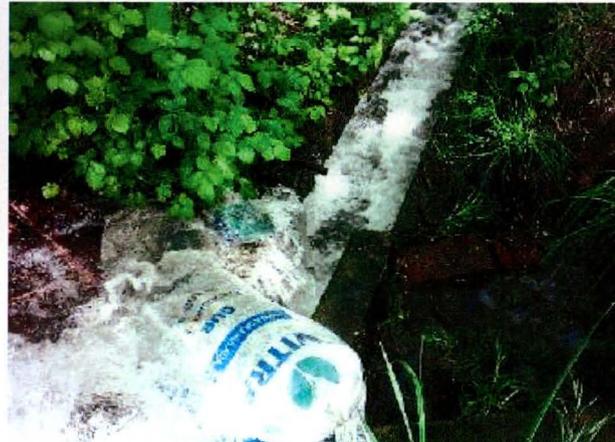
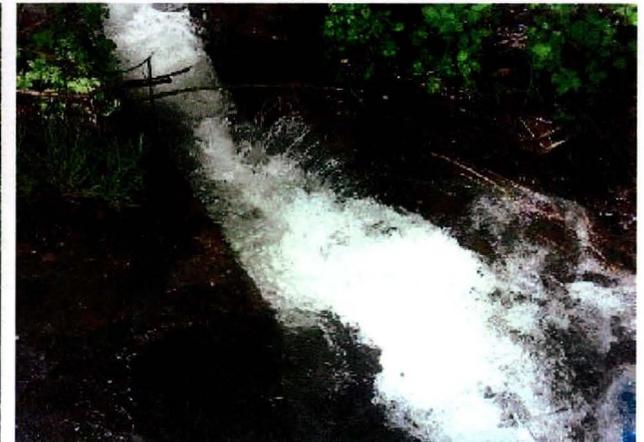
OBSERVACIONES
 Marco partidor con dos salientes. La izquierda entrega aguas a el fundo El Peñasco y otros parceleros, la del lado derecho a don Roberto Rodriguez y Manuel Riffo, mientras que la pasante entrega aguas a don Hugo Hermosilla y Segundo Perez.

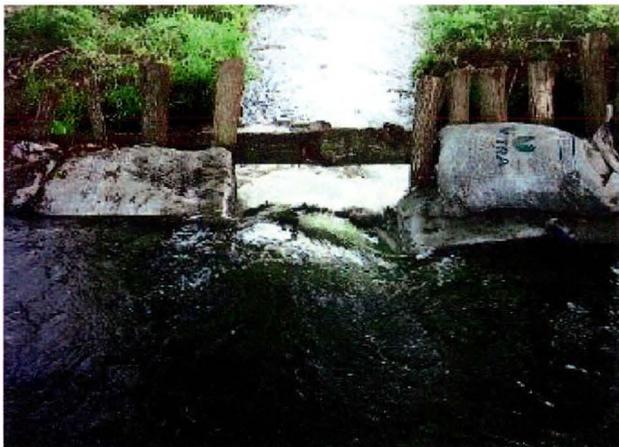
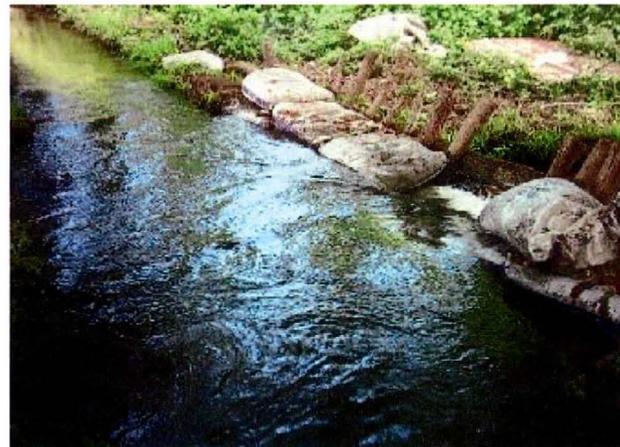
OBSERVACIONES
 Compuerta lateral derecha, reparte aguas por la saliente a Fundo El Peñasco y otros parceleros y el pasante a don Pablo Villagra.

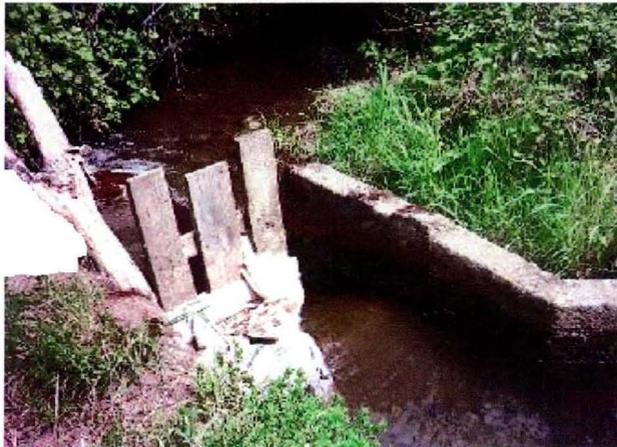
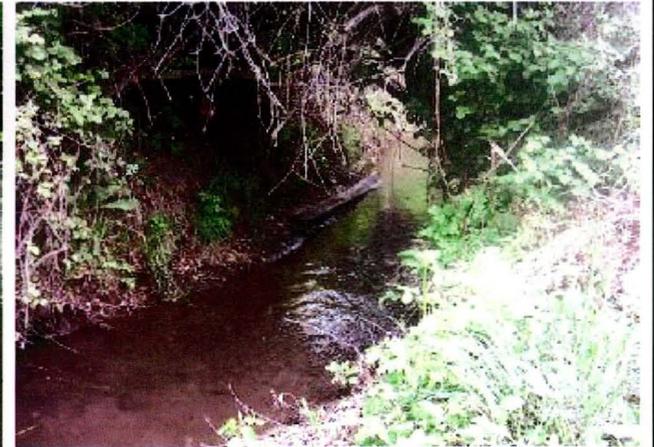
Reparte aguas por el saliente a el Fundo El Peñasco y por el pasante a don Hugo Hermosilla y otros parceleros.

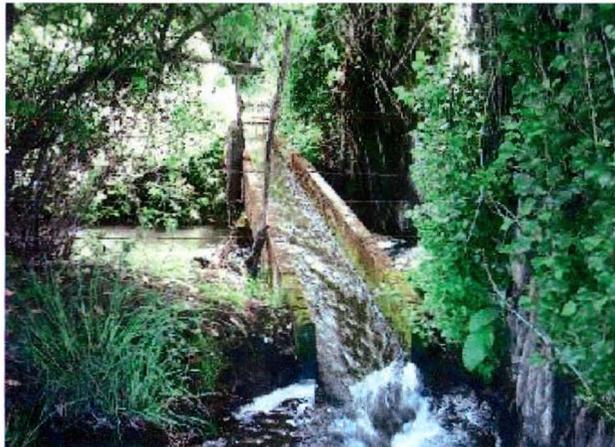
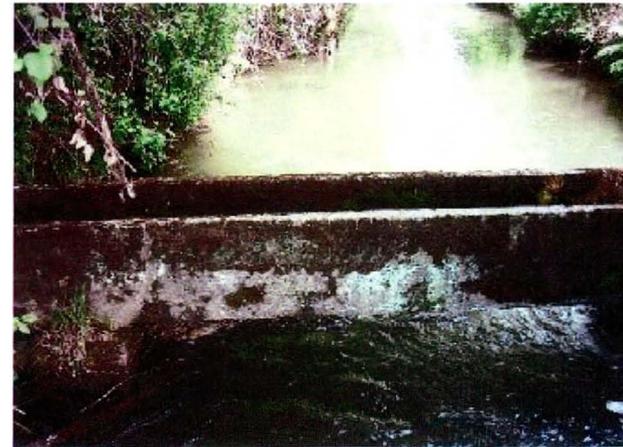
OBSERVACIONES
 Canoa canal Agua Buena.

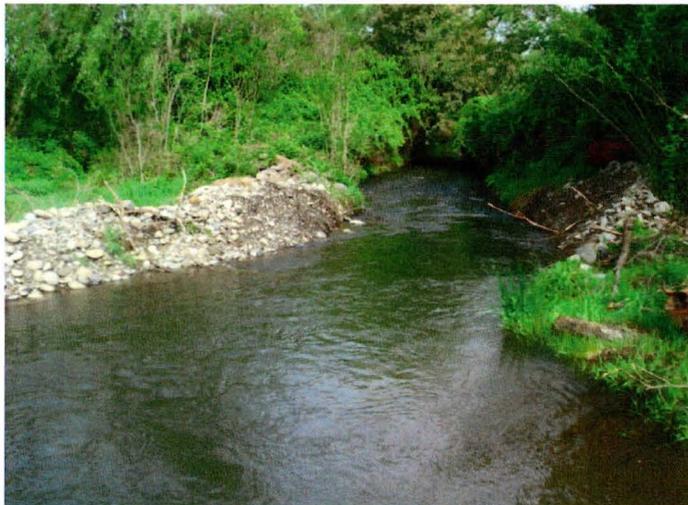
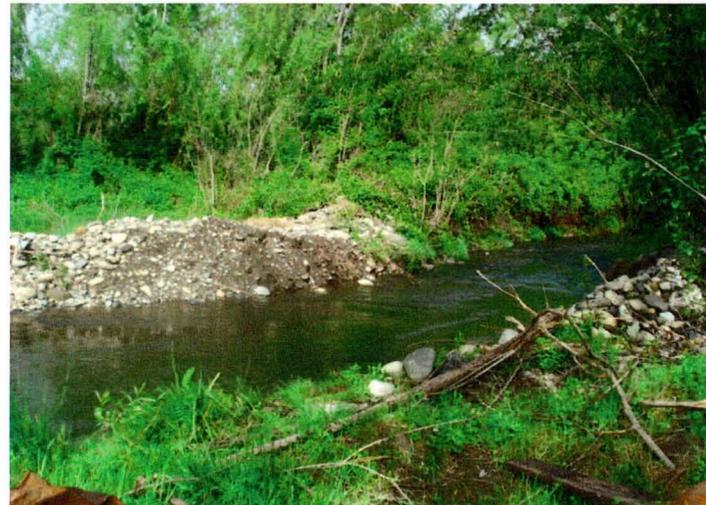
Muro construido para evitar descarga de aguas al río y compenzar pérdidas por filtraciones subterráneas hacia el río.

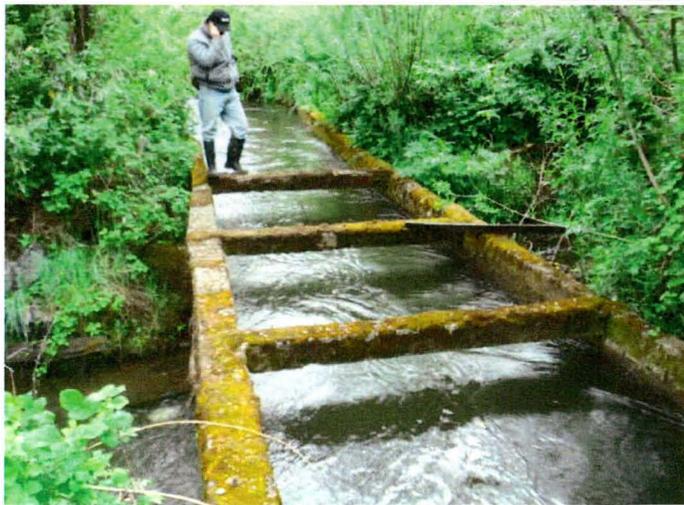
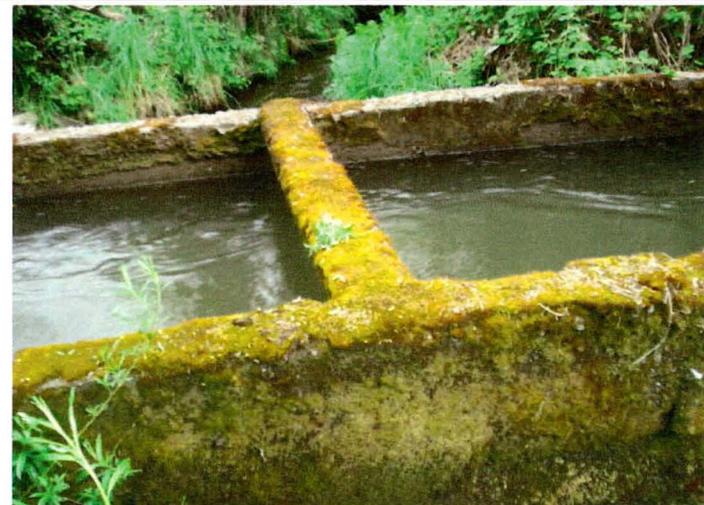
Canoa de 20 metros aprox. Pasa sobre desague de canal la Ermita, tiene fugas que caen a la Ermita.

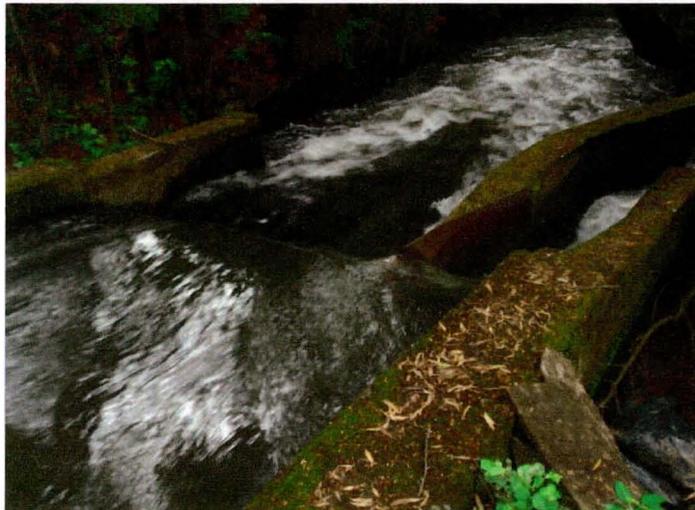
Saliente genera derivado Compañía.
Aguja rota y deteriorada.

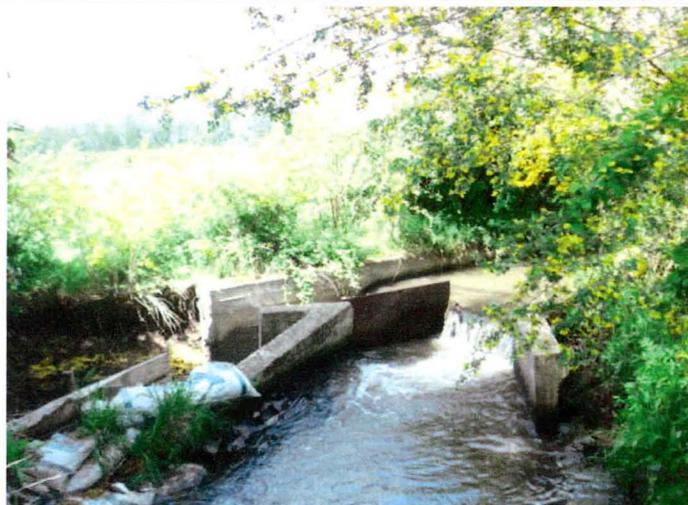
Muro que afirma aguja esta caido y modificó la posición de la aguja. Derivado izquierdo tapado con sacos con tierra y estructura de madera para evitar fugas hacia pasante.

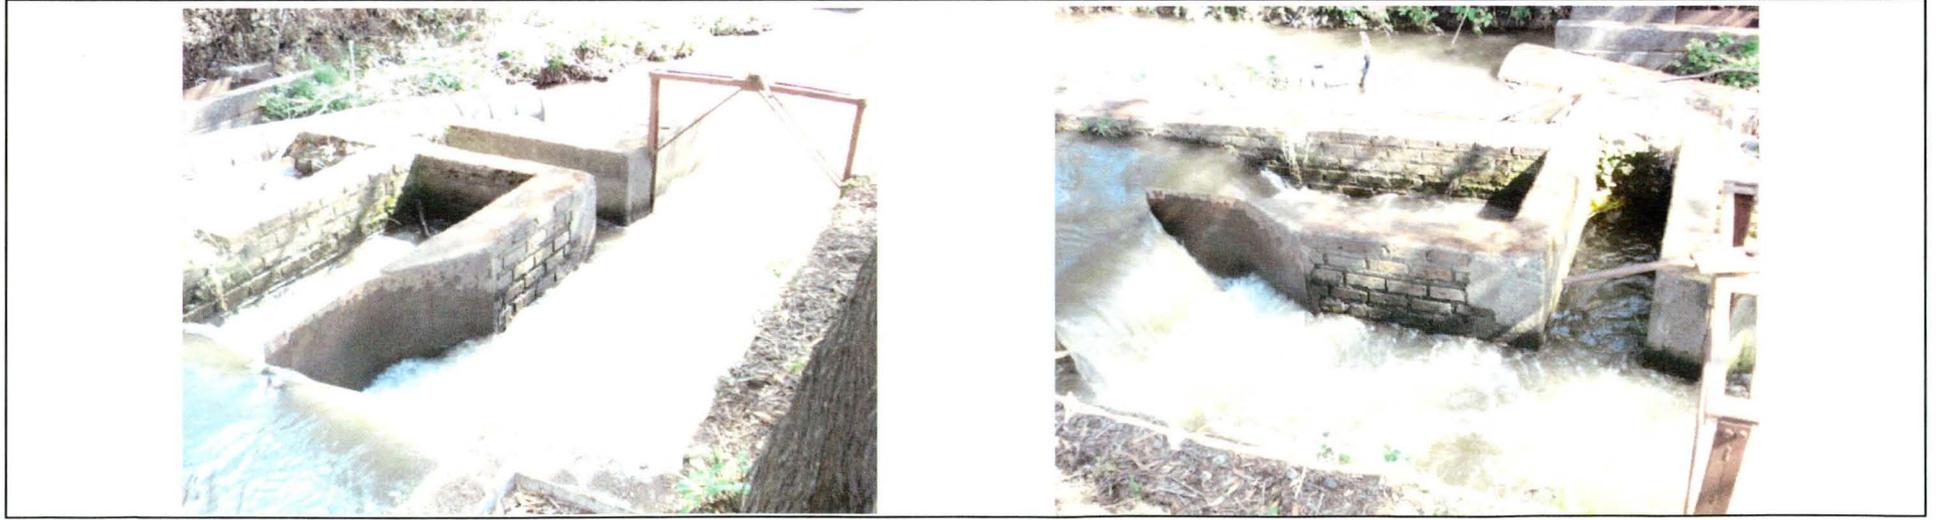
Con sistema de compuerta y tubo subterráneo. El pasante izquierdo pasa por debajo para permitir una antigua salida lateral a una parcela. La compuerta no se utiliza y la salida lateral tampoco. Subderivado que ocupa el tubo conduce derechos a fundo Santa Blanca y a predio de Don Juan Duran y, salida derecha o pasante a fundo Agua Buena.

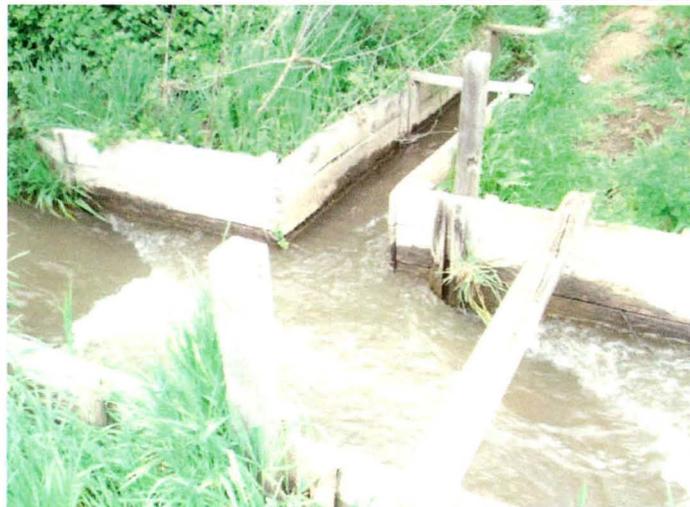
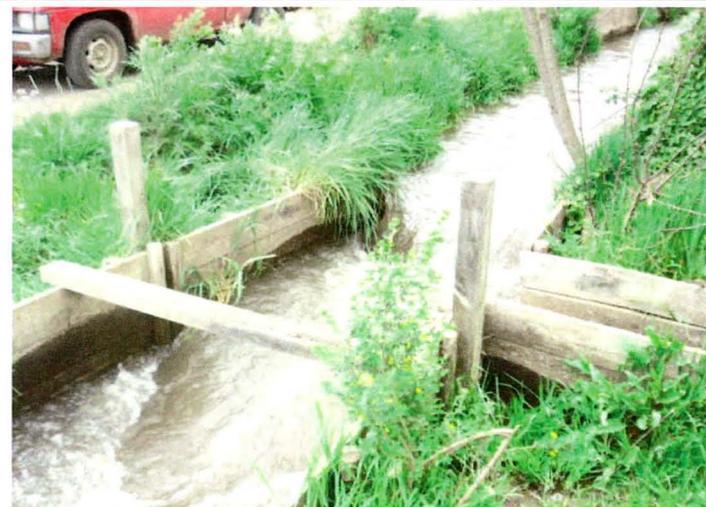
Primer marco derivado Las Rosas.
 Derivado fundo San Guillermo, aguja suelta por deterioro de la estructura que la apoya.

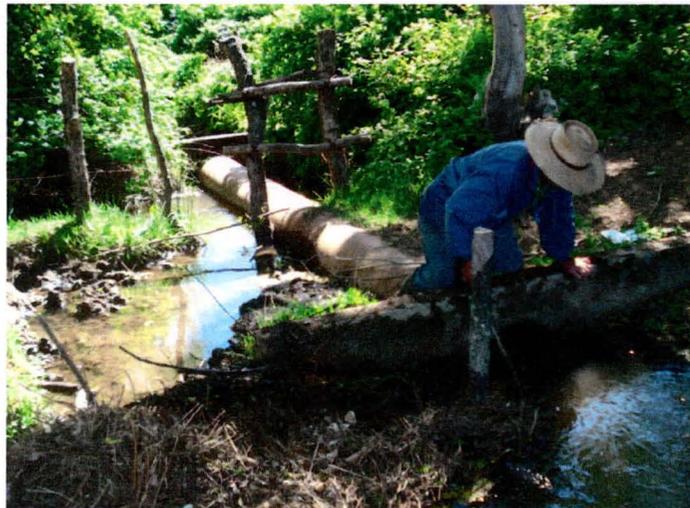
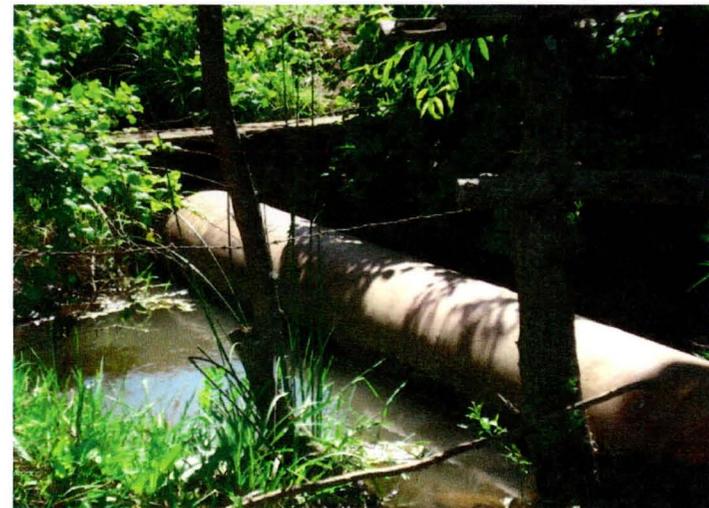
OBSERVACIONES
 Tubo de latón que conduce aguas del derivado Compañía de canal matriz Agua Buena. Poca capacidad de conducción.

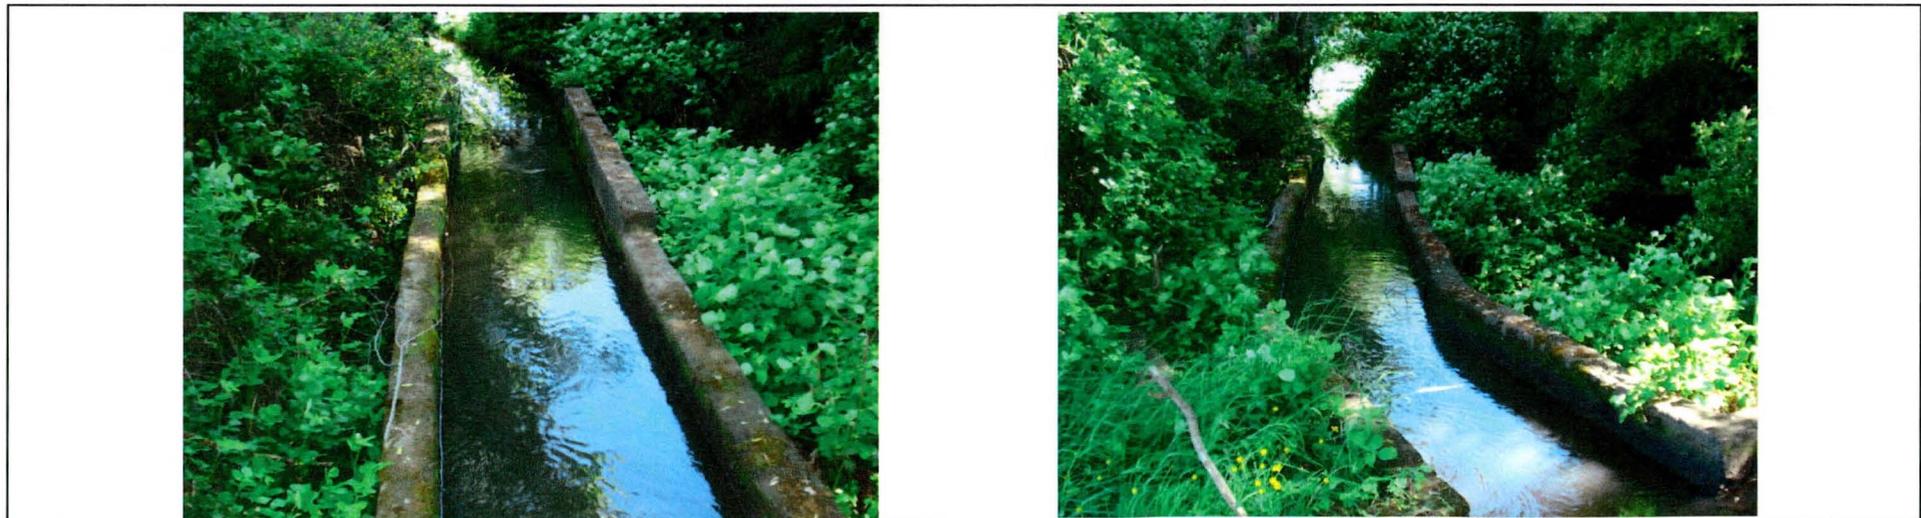
OBSERVACIONES
 Canoa que pasa sobre desagüe y destiles de riego.

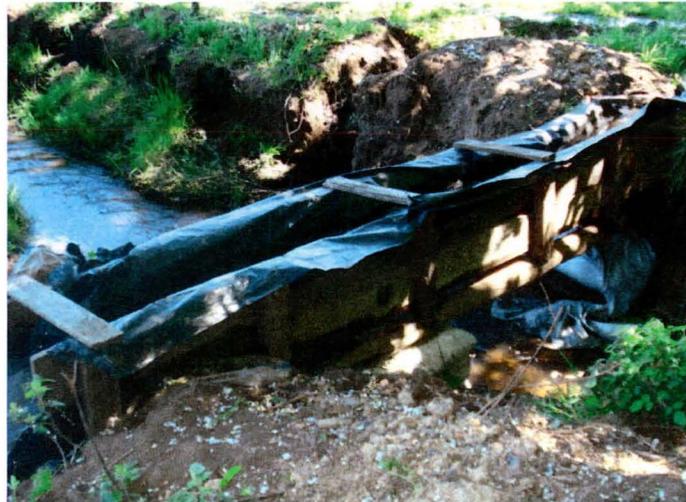
Conduce aguas de parcela.

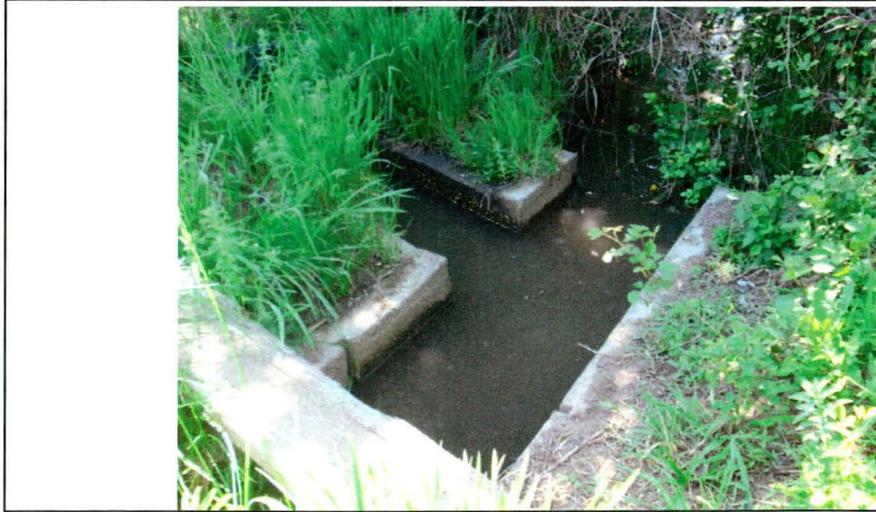
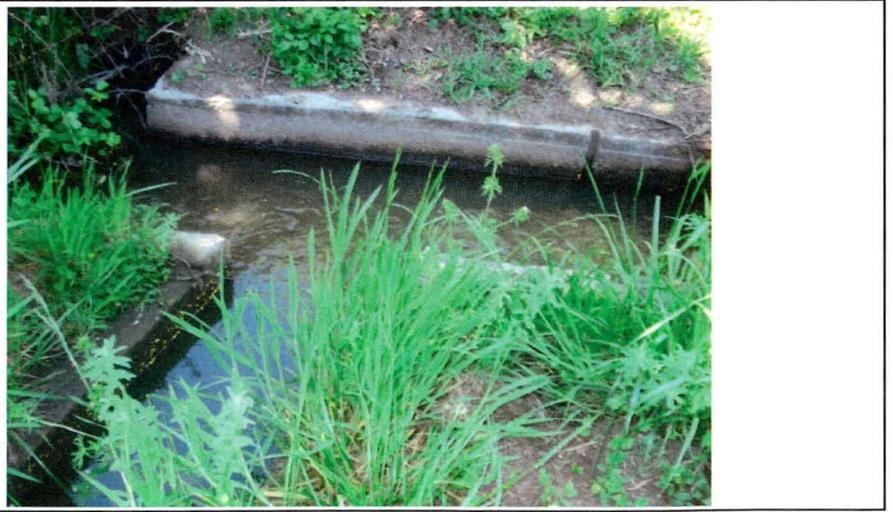
OBSERVACIONES
 Separa aguas de 2 parcelas.

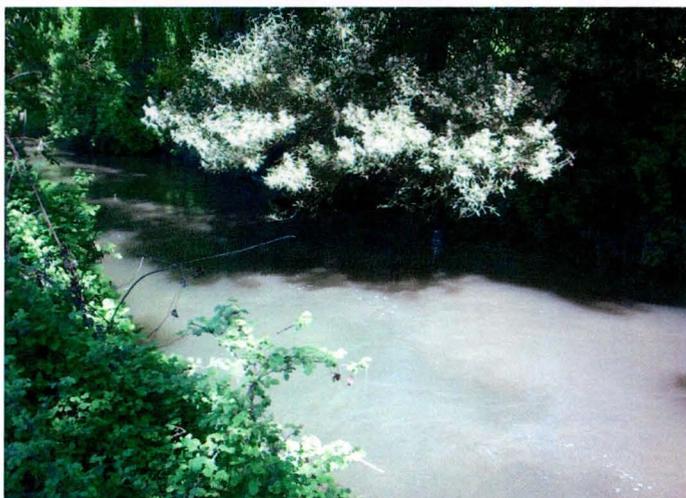
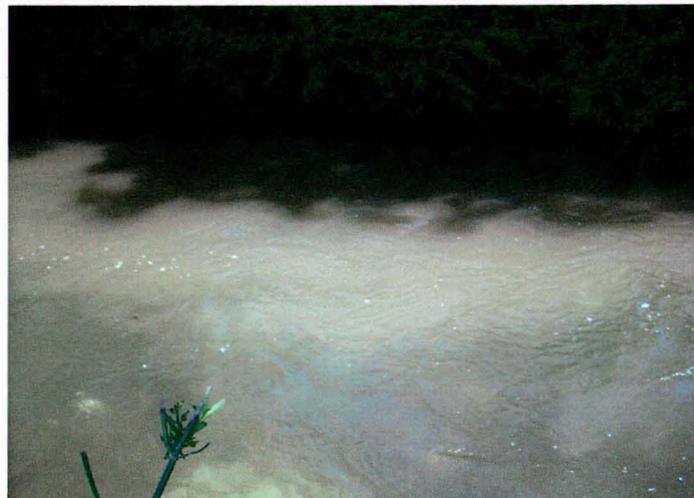
OBSERVACIONES
 Celador manifiesta necesidad de profundizar canal. Precencia de vegetación. Filtraciones a predios al borde.

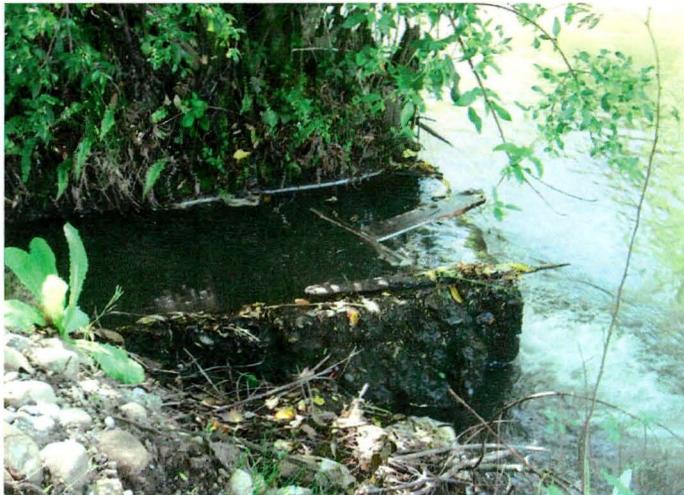
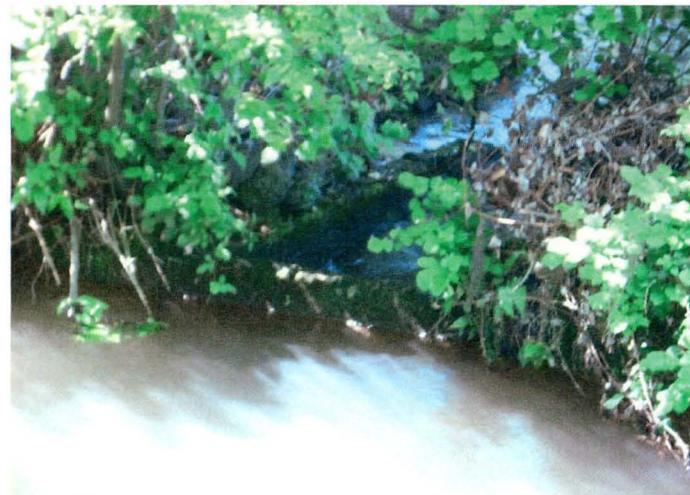
OBSERVACIONES
 Cruza sobre sifón de derivado de canal Los Tilos. Poca capacidad, derrama a la entrada hacia Los Tilos.

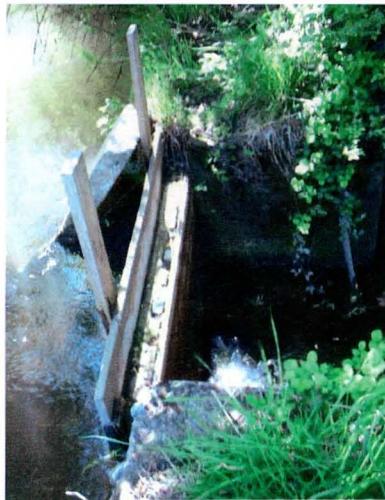
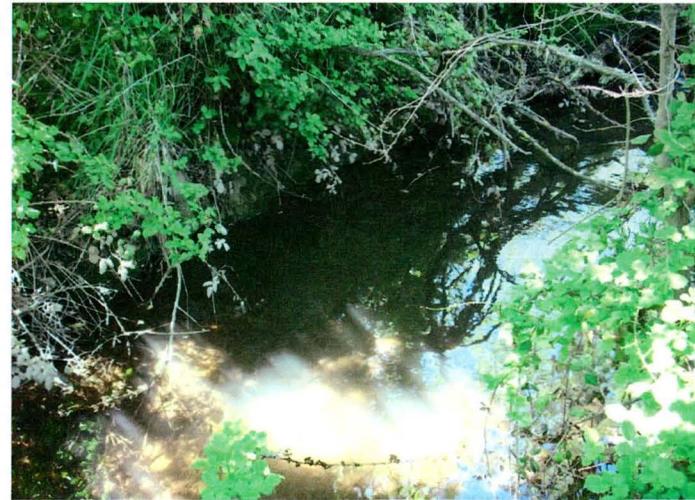
Sirve para descargar exedentes a un derivado de Los Tilos. Cerrado.

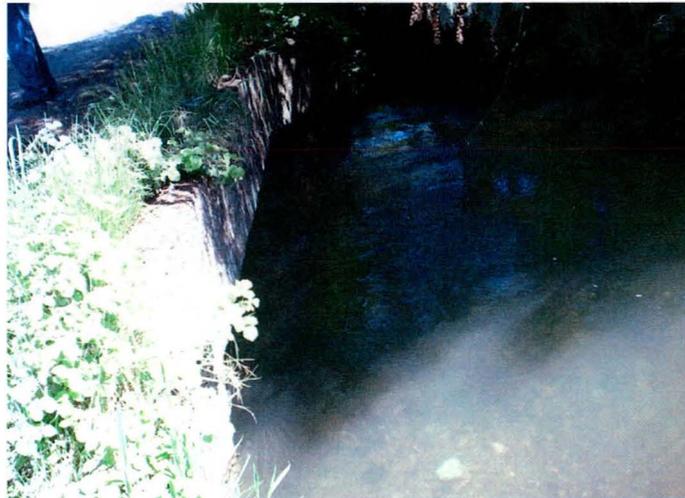
Cruza camino Los Tilos- Carretera 5 sur.

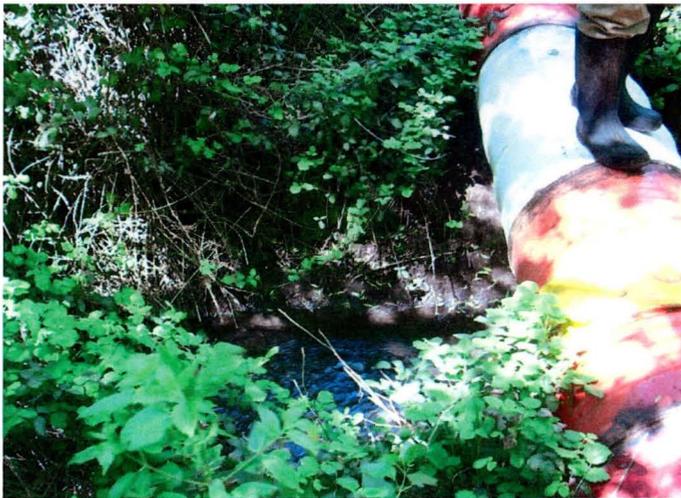
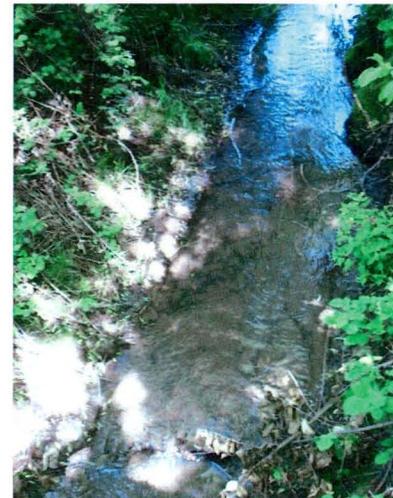
OBSERVACIONES
 Filtración genera derrame de foografías.
 Acceso difícil a filtración en el canal.

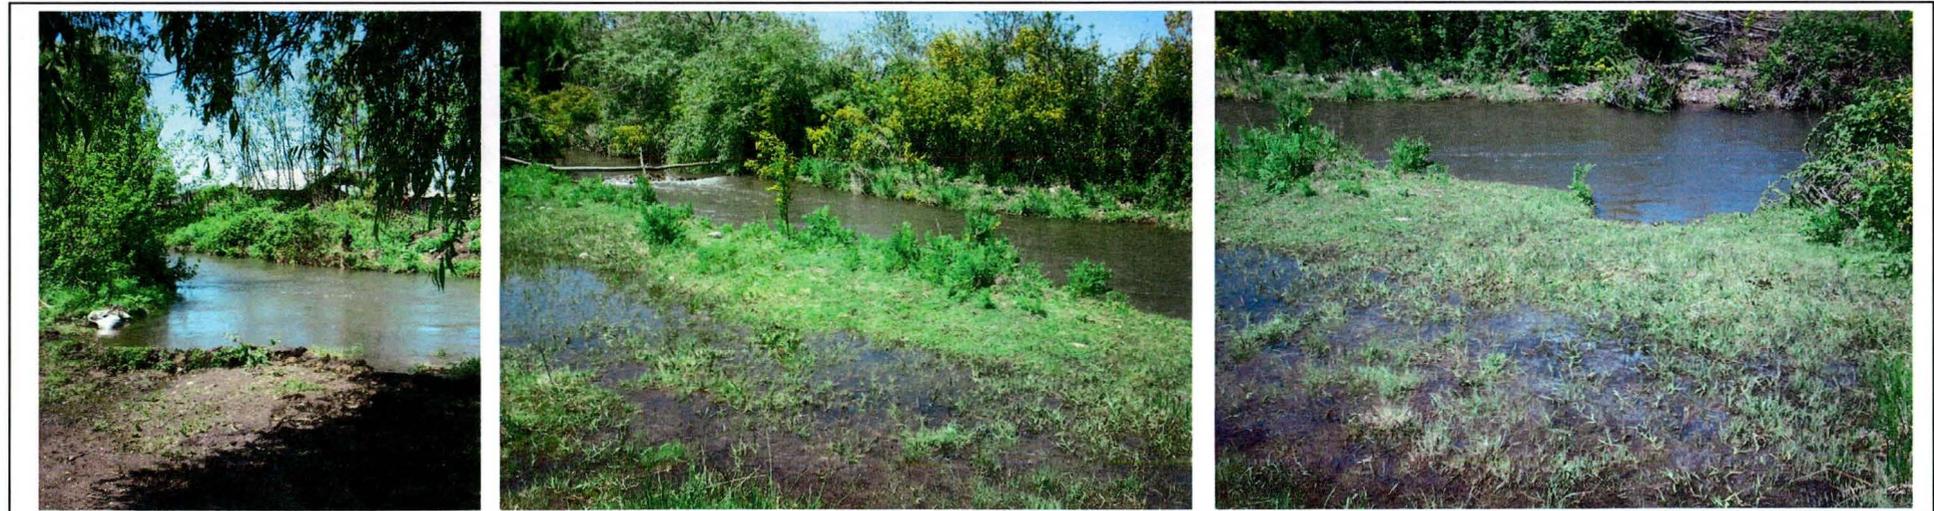
OBSERVACIONES
 Celador manifiesta neccidad de profundizar canal. Precencia de vegetación. Filtraciones a predios al borde.

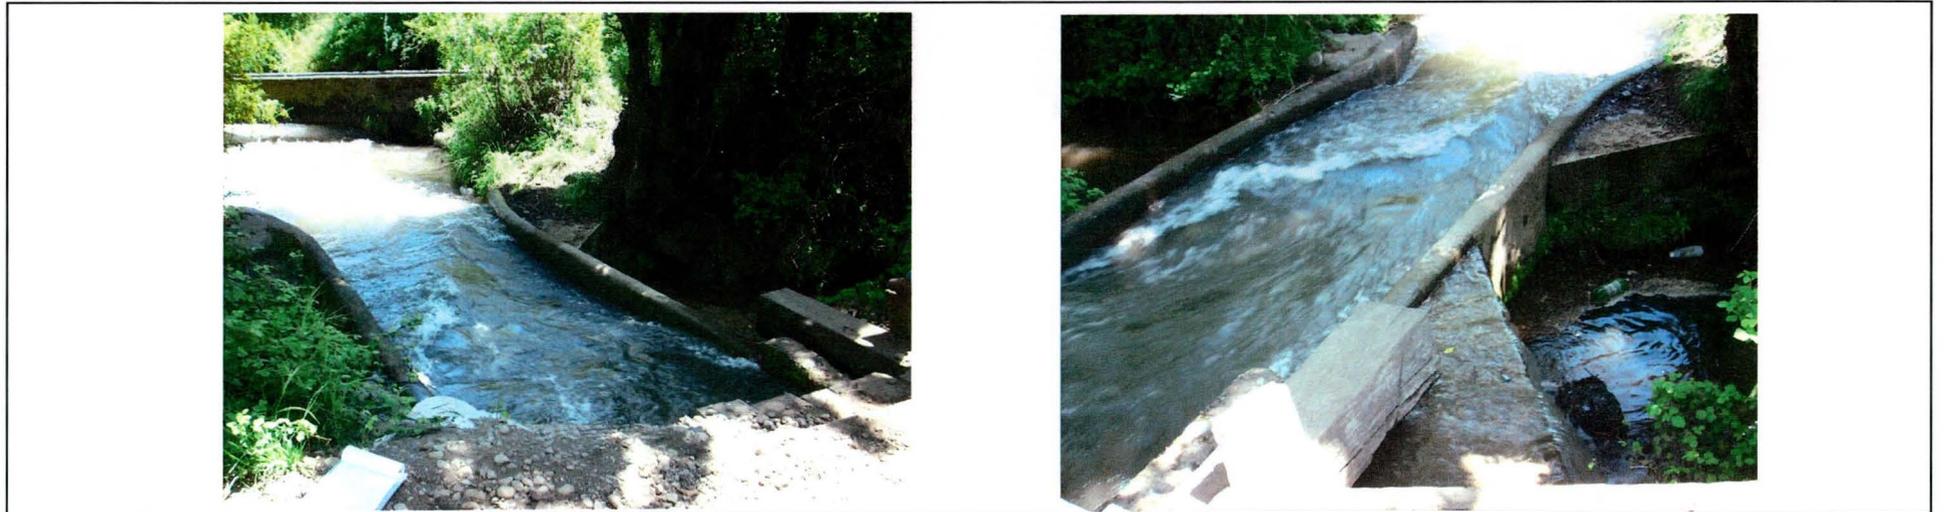
OBSERVACIONES
 Cruza canal Los Tilos. Cota del espejo de agua de Los Tilos por sobre cota inferior estructura (canao). Acumulación de basura en la entrada.

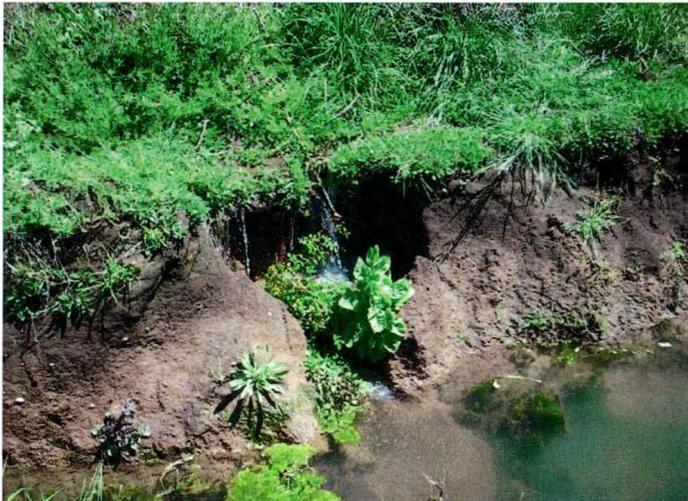
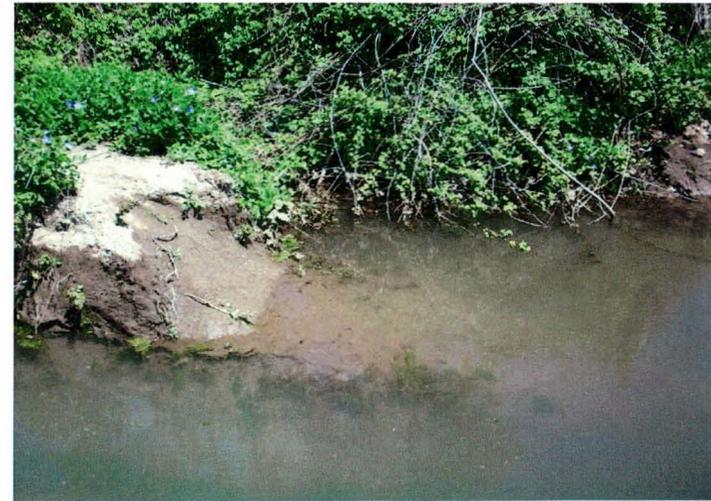
OBSERVACIONES
 Derrama a dren que corre paralelo.

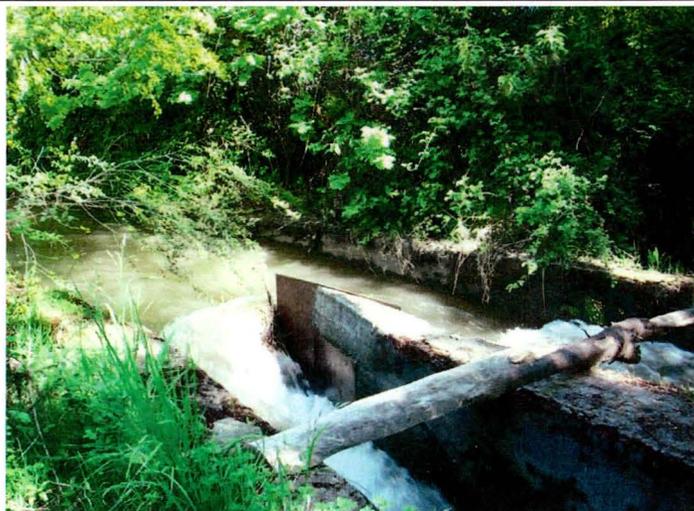
El saliente lleva aguas a derivado que se dirige a la recerva de la Sra. Maria Riesco y a 5 parcelas del proyecto San Luis. El pasante lleva el agua de 2 recervas y las parcelas del proyecto El Carmen. Hasta aproximadamente 1.000 aguas arriba el canal es angosto y presenta vegetación en el borde.

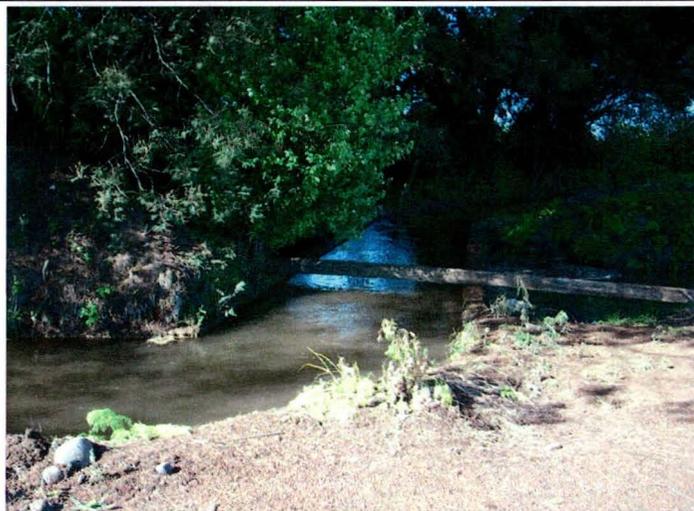
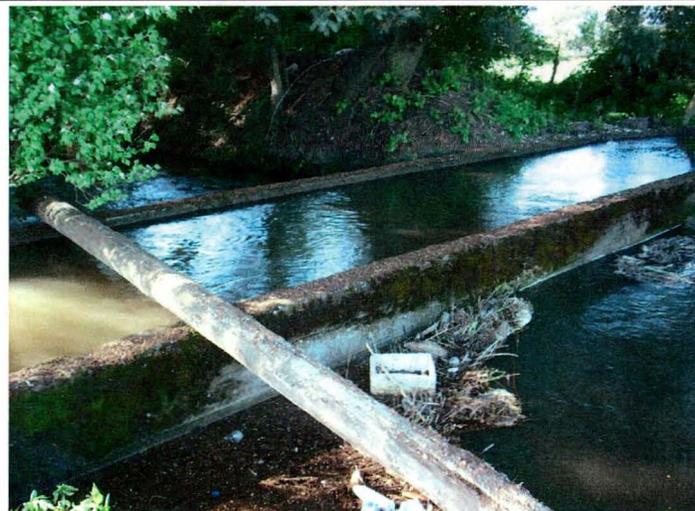
Canal matriz por sobre derivado que conduce aguas de recerva de María Riesco. Se observa la necesidad de bajar cota de fondo aguas arriba de canoa a fin de evitar embancamiento.

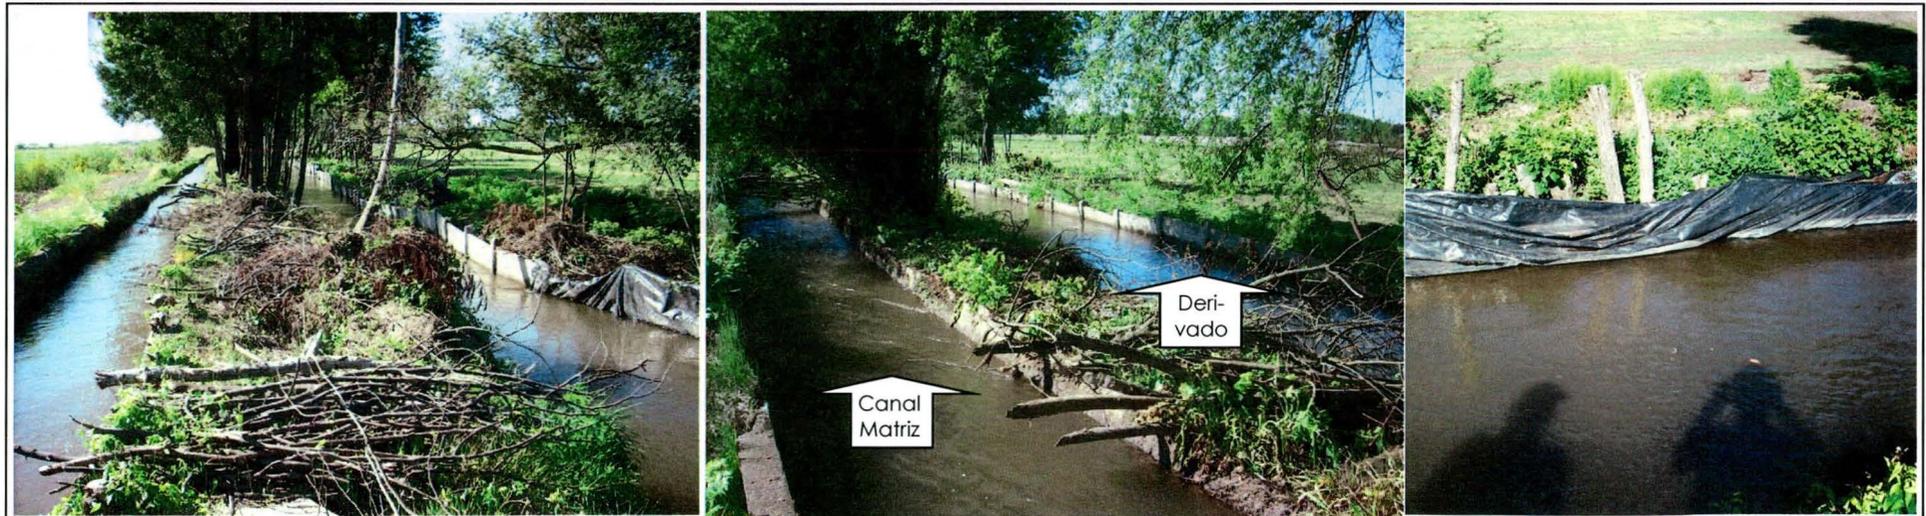
OBSERVACIONES
 Tramo en que corren en paralelo derivado y matriz. Filtraciones acentuadas en derivado con ladera baja. Reparaciones y revestimiento.

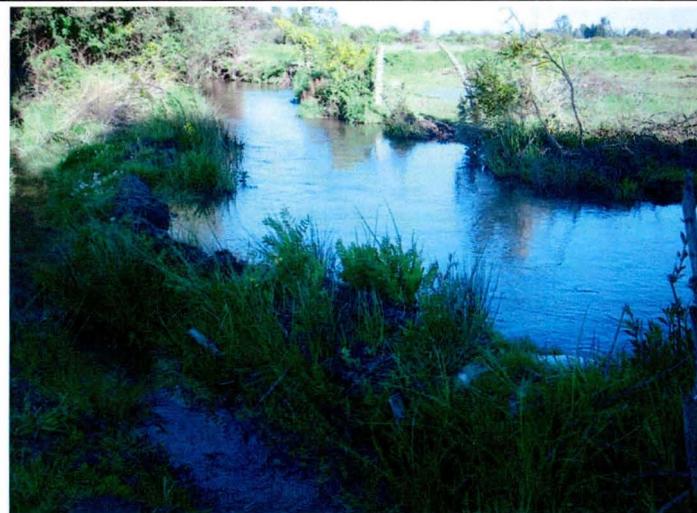
Derrames a través de la ledera del talud.
