# **“MEJORAMIENTO CANALES BELLAVISTA, VILLALÓN Y BUZETA”**

## **CANAL VILLALÓN**

**COMISIÓN NACIONAL DE RIEGO  
MINISTERIO DE AGRICULTURA****“MEJORAMIENTO CANALES BELLAVISTA, VILLALÓN Y  
BUZETA”****Nº 4184-2000-GA-INF-001\_B****ANEXO 1: REVISION DE ANTECEDENTES**

### ANEXO 1: REVISION DE ANTECEDENTES

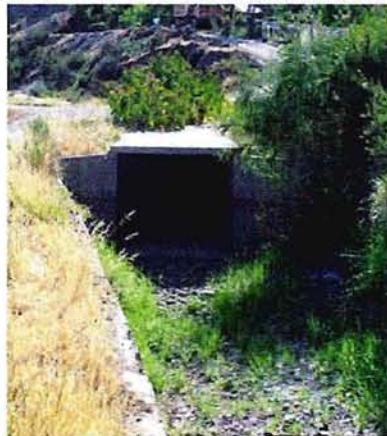
**Fotografía 2-1: Cruce de camino canal Villalón**

El trazado del canal presenta un camino de borde por el lado del valle, cuyo ancho permite la accesibilidad de un vehículo. El canal presenta abundante vegetación en su extensión como se indica en la Fotografía 2-1.

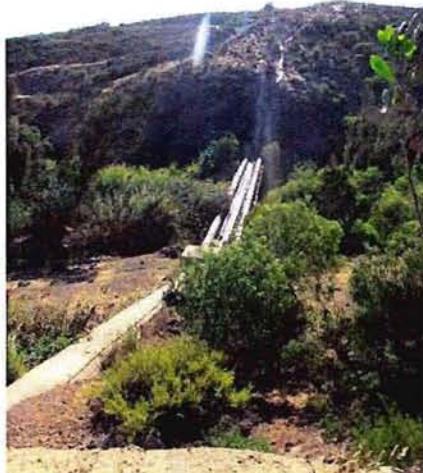
**Fotografía 2-2: Sifón el Ingenio**

Otras de las obras relevantes en que se detectan problemas, según lo indicado por ACER, es el sifón El Ingenio, el cual presenta desgaste interno de las tuberías en las curvaturas.

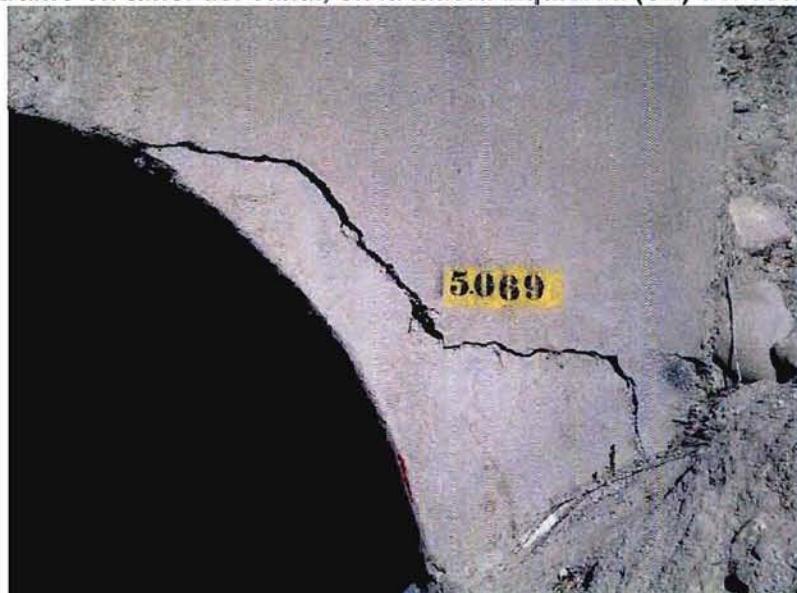
Estos depósitos fueron inicialmente considerados de edad cuaternaria (Thomas, 1967); sin embargo, mapeos recientes del SERNAGEOMIN (Hoja Ovalle-Peña blanca, en edición) han permitido reinterpretar la edad de estos depósitos, considerándose actualmente del Mio-Plioceno y atribuidos a la Formación Confluencia (Rivano y Sepúlveda, 1991). En el sector del aeródromo de El Tuqui, el canal cruza el estero El Ingenio de sur a norte mediante un sifón (Figura 2-8 y Fotografía 2-5), para después continuar su recorrido en depósitos coluviales procedentes del cordón del cerro Negro, retornando después a los depósitos aluvionales aterrazados de la Formación Confluencia hasta llegar al sector de confluencia del río Limarí con el estero El Ingenio, en donde se adosa al pie de los cerros ubicados el norte de los Llanos del Limarí. Allí, cruza nuevamente por medio de un nuevo sifón en la quebrada La Placa y continúa luego por rocas volcánicas jurásicas meteorizadas del Complejo Subvolcánico Agua Salada del Jurásico y su cubierta coluvial cuaternaria, cruzando algunos sectores por medio de túneles cortos excavados en roca meteorizada y/o coluvios. El sector final del canal se ubica esencialmente en los depósitos de aterrazados miopliocénicos de la Formación Confluencia y, eventualmente, en depósitos coluviales que cubren parcialmente las rocas intrusivas del Cretácico inferior. En los sectores en los cuales el canal se excavó en los depósitos aterrazados miopliocénicos de la Formación Confluencia, se excavaron túneles de diferentes longitudes, estando la mayor parte de ellos, así como sucede también con todo el canal, sin revestimiento o con revestimientos deteriorados, algunos de los cuales muestran evidencias de colapso parcial (Fotografía 2-6).

Fotografía 2-6.- Vista de detalle de colapso parcial del revestimiento en el portal de salida de un tramo en túnel del canal, en la ladera izquierda (SE) del estero El Ingenio.

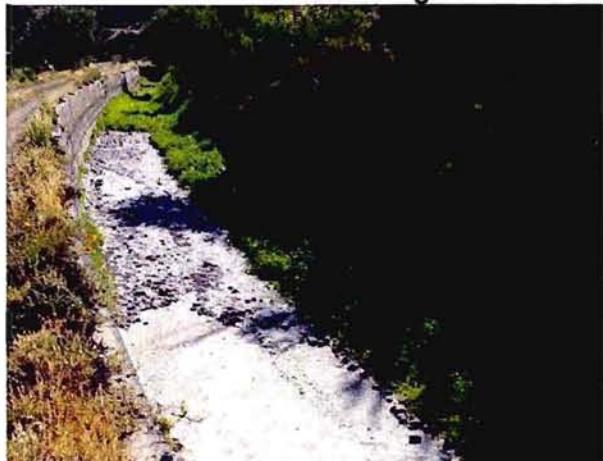
**Fotografía 4-1: Revestimiento de hormigón en el canal Villalón**

La sección del canal no presenta una geometría regular, además existen tramos que presentan revestimiento de hormigón sin armadura, con la finalidad de evitar socavaciones en las curvaturas del canal, tal como se indica en la Fotografía 4-1. Cabe agregar que tampoco existe una berma para caída de material, ingresando éste en forma directa donde se termina acumulando.

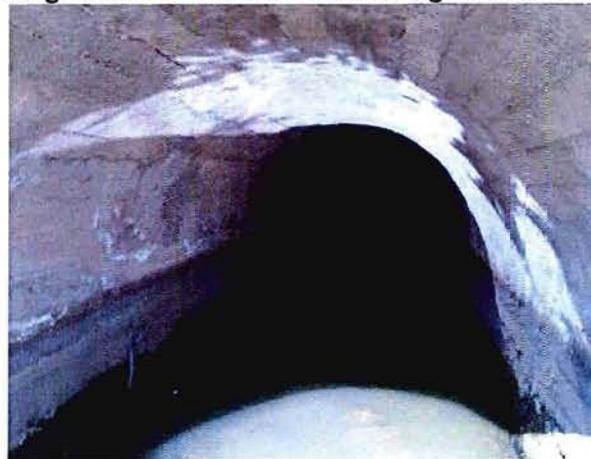
Fotografía 4-2: Acumulación de agua en el túnel

Respecto a la conducción en túnel, es posible identificar que existe acumulación y estancamiento de las aguas, principalmente por los desniveles en el radier del túnel, como se indica en la Fotografía 4.2.

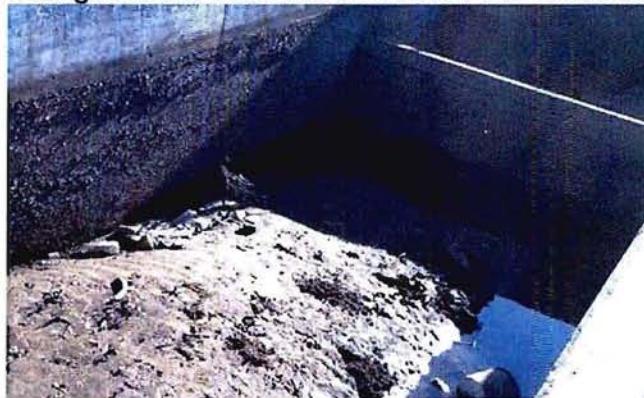
Fotografía 4-3: Desarenador en la zona La Placa

Respecto a la zona de la quebrada La Placa, el desarenador permite realizar una limpieza manual unas cuatro veces al año, épocas en que se deja fuera de servicio el canal por períodos de 15 días, evitando así la suspensión inoportuna del riego. Sin embargo, en la visita a terreno se detectó embancamiento de material en la obra (ver Fotografía 4-3), no teniendo certeza de las últimas labores de limpieza.

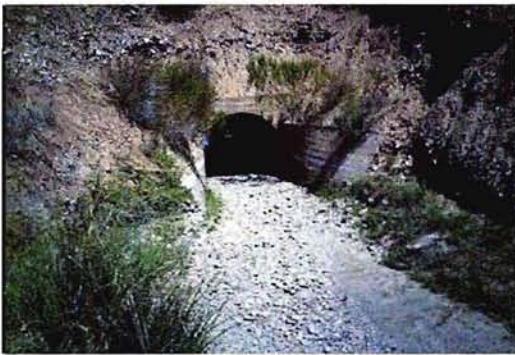
| ITEM N° | INFORMACION | DATO | |
|---|---|---|---|
| CONDICION DE OBRA | 07 Estado de Conservación | Bueno | |

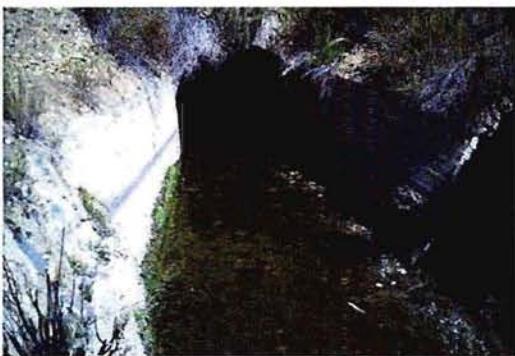
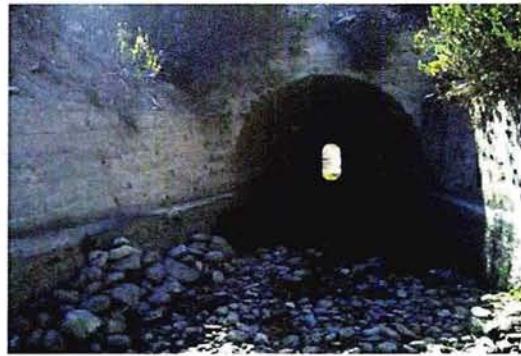
| ITEM N° | INFORMACION | DATO | |
|---|---|---|---|
| CONDICION DE OBRA | 07 Estado de Conservación | Bueno | |

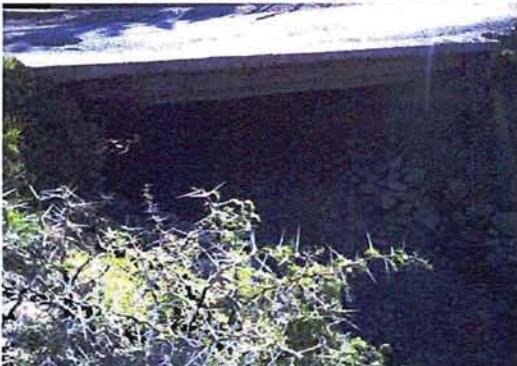
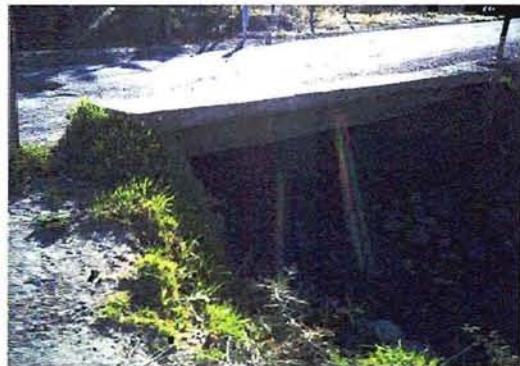
| ITEM N° | INFORMACION | DATO |
|---|---|---|
| CONDICION DE OBRA | 07 Estado de Conservación | Regular |

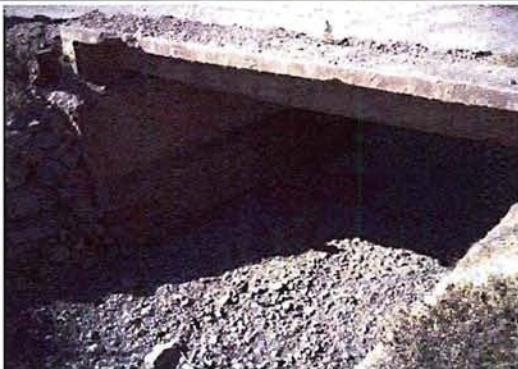
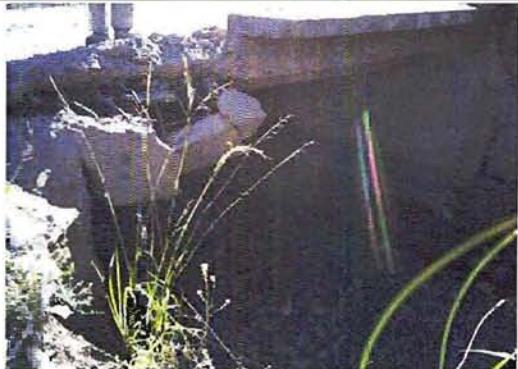
| ITEM N° | INFORMACION | DATO |
|---|---|---|
| CONDICION DE OBRA | 07 Estado de Conservación | Deficiente |

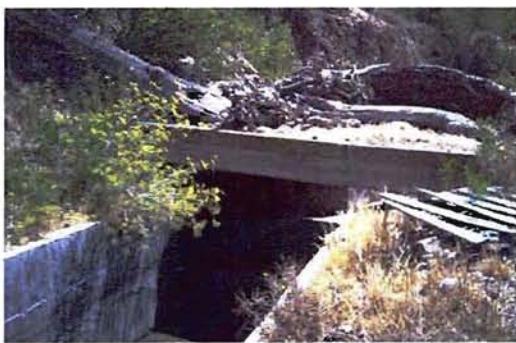
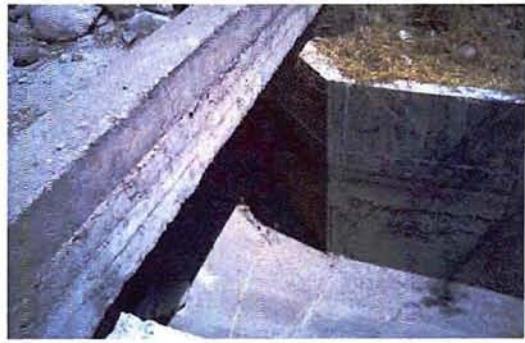
| ITEM N° | INFORMACION | DATO |
|---|---|---|
| CONDICION DE OBRA | 07 Estado de Conservación | Deficiente |

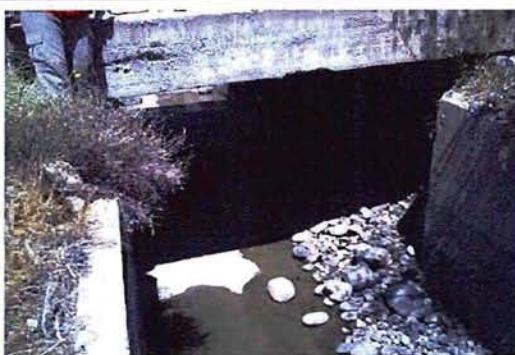
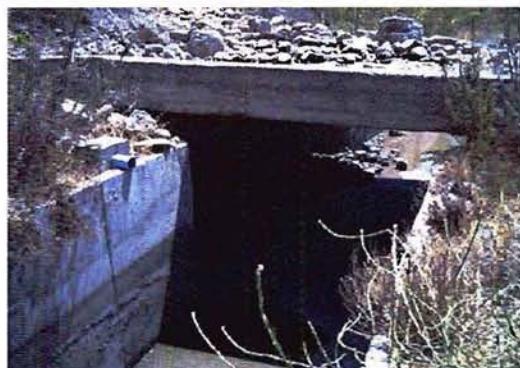
| ITEM N° | INFORMACION | DATO |
|---|---|---|
| CONDICION DE OBRA | 07 Estado de Conservación | Deficiente |

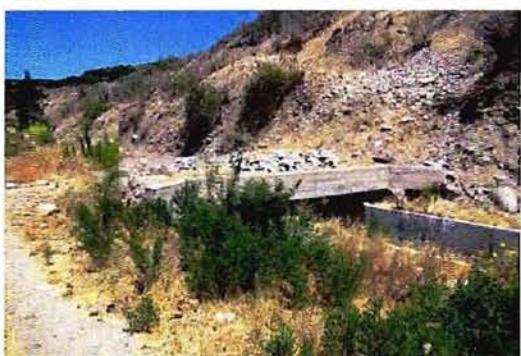
| ITEM N° | INFORMACIÓN | DATO |
|---|---|---|
| CONDICION DE OBRA | 07 Estado de Conservación | Deficiente |

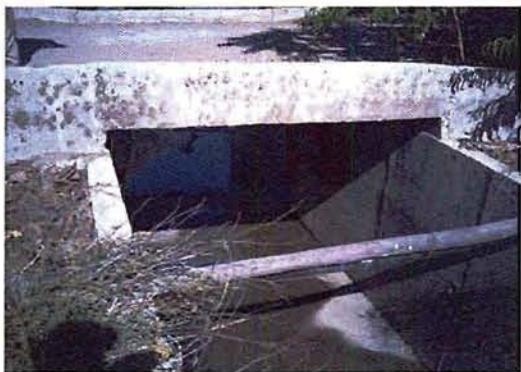
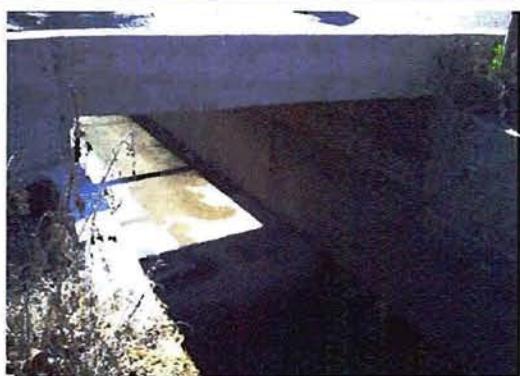
Fecha de Castro 22/01/14  
Responsable RS  
Rev. C  
Número Orden 2

Possible traspase desde Canal Talhuén. Altura sobre Canal Villalón 1,0 (m).

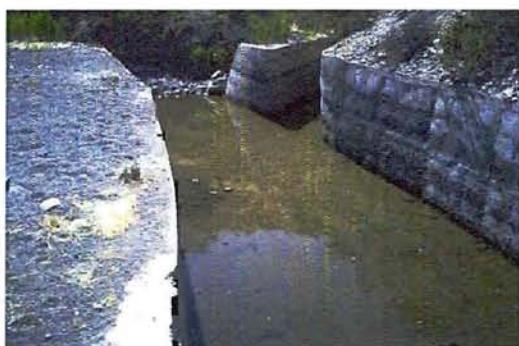
Fecha de Castro 24/01/14  
Responsable RS  
Rev. C  
Número Orden 54

Derivado Churques

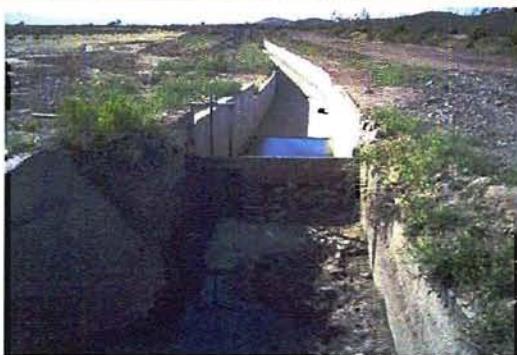
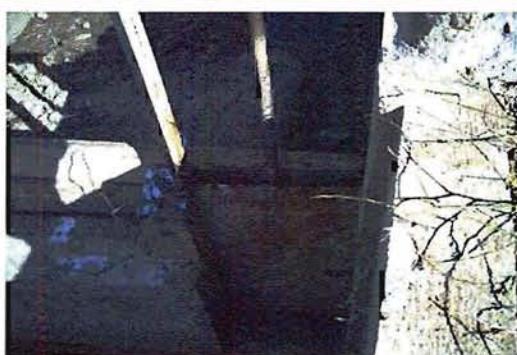
Fecha de Castro 24/01/14  
Responsable RS  
Rev. C  
Número Orden 52

| ITEM N° | INFORMACION | DATO |
|---|---|---|
| CONDICION DE OBRA | 07 Estado de Conservación | Deficiente |

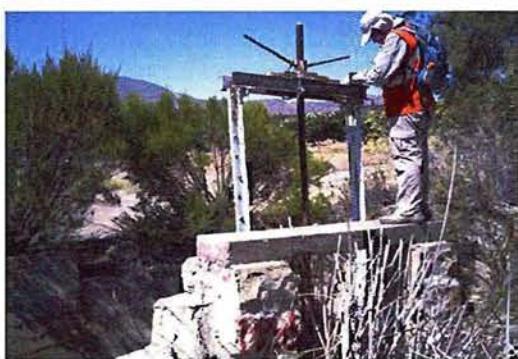
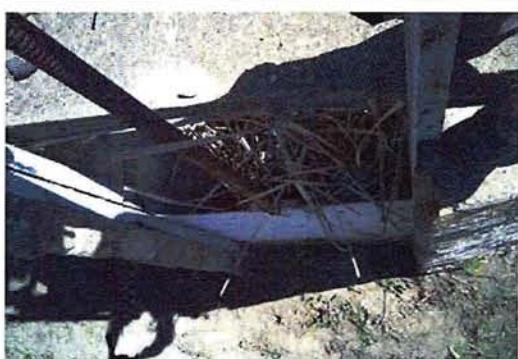
| Número Orden | 46 |

| ITEM N° | INFORMACION | DATO |
|---|---|---|
| CONDICION DE OBRA | 07 Estado de Conservación | Deficiente |

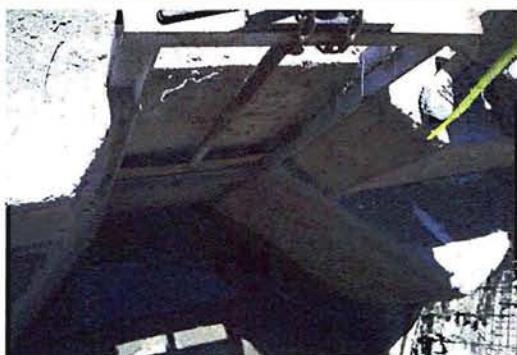
Fecha de Castro 24/01/14  
Responsable RS  
Rev. C  
Número Orden 45

| ITEM N° | INFORMACION | DATO |
|---|---|---|
| 07 | Condición de Conservación | Regular |

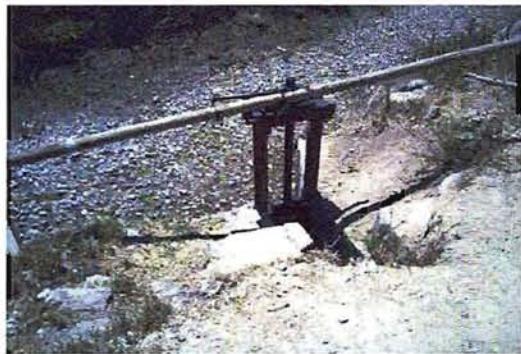
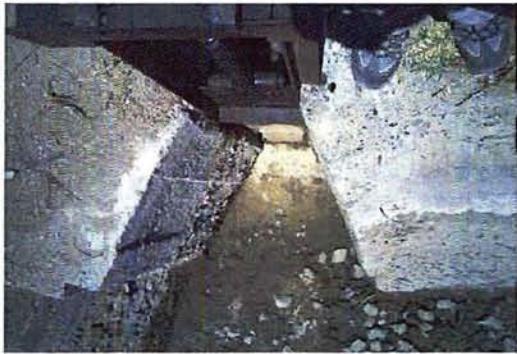
Fecba de Castro 24/01/14  
Responsable RS  
Rev. C  
Número Orden 44

| ITEM N° | INFORMACION | DATO |
|---|---|---|
| CONDICION DE OBRA | 07 Estado de Conservación | Regular |

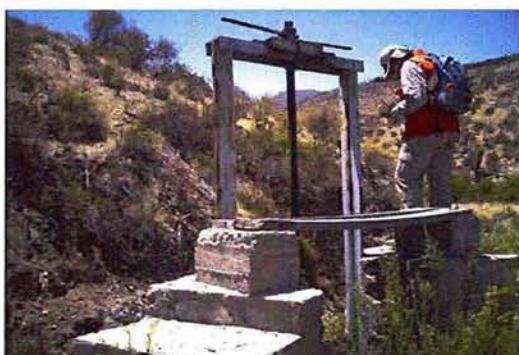
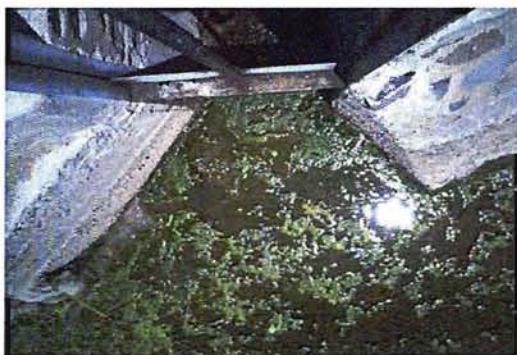
Fecha de Castro 24/01/14  
Responsable RS  
Rev. C  
Número Orden 43

| ITEM N° | INFORMACION | DATO |
|---|---|---|
| CONDICION DE OBRA | 07 Estado de Conservación | Regular |

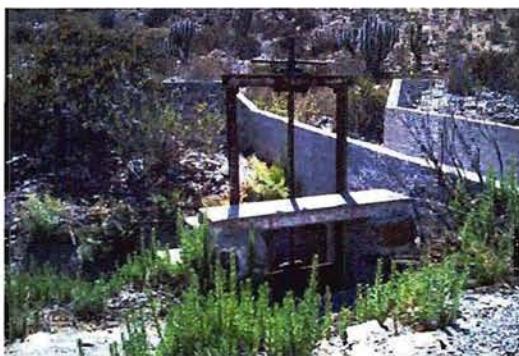
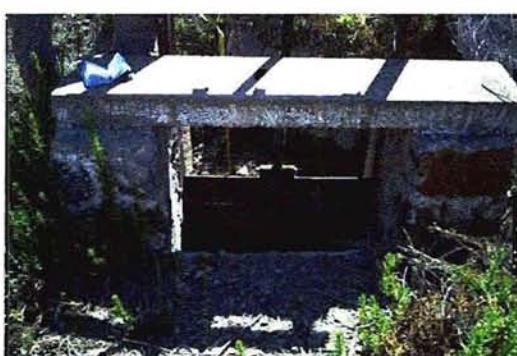
| Número Orden | 37 |

| ITEM N° | INFORMACION | DATO |
|---|---|---|
| CONDICION DE OBRA | 07 Estado de Conservación | Deficiente |

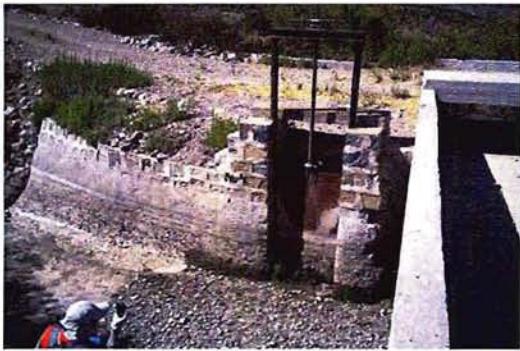
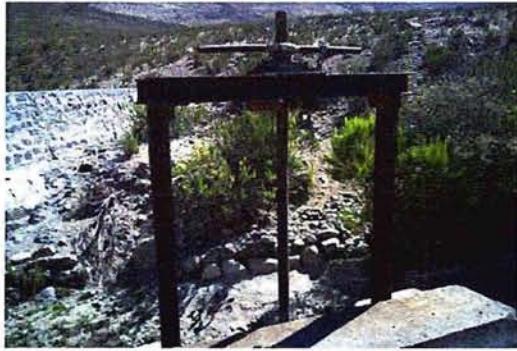
| ITEM N° | INFORMACION | DATO |
|---|---|---|
| CONDICION DE OBRA | 07 Estado de Conservación | Deficiente |

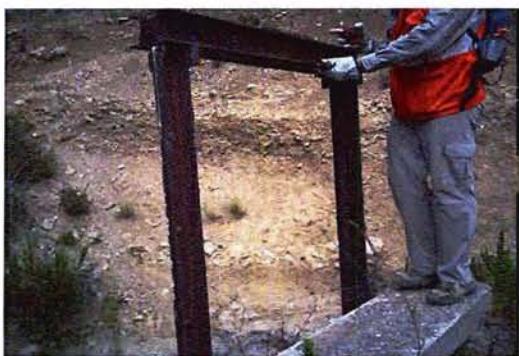
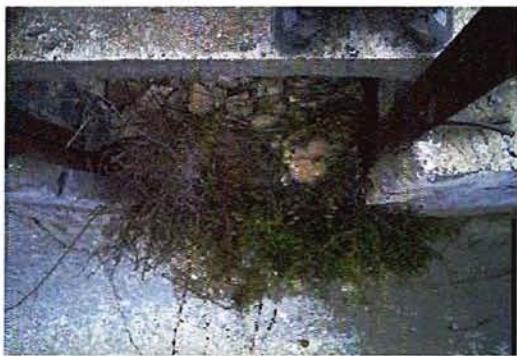
| ITEM N° | INFORMACION | DATO |
|---|---|---|
| CONDICION DE OBRA | 07 Estado de Conservación | Deficiente |

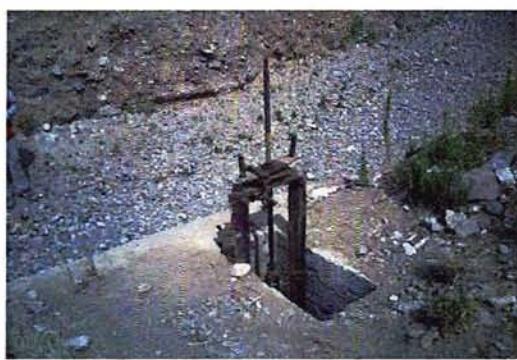
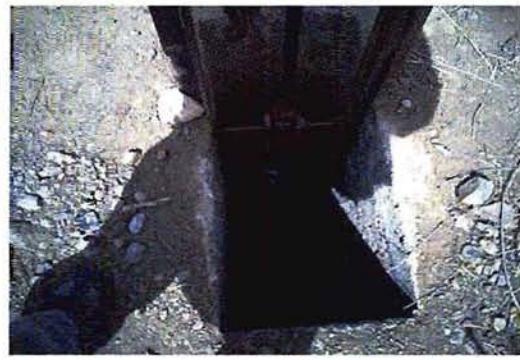
| ITEM N° | INFORMACION | DATO |
|---|---|---|
| CONDICION DE OBRA | 07 Estado de Conservación | Regular |

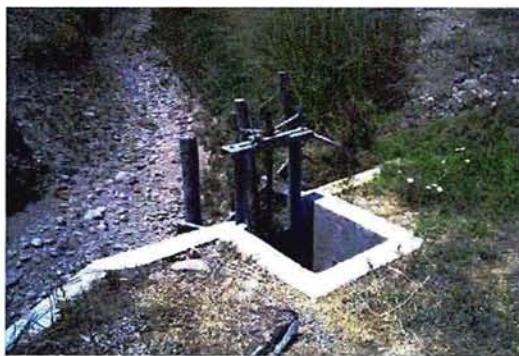
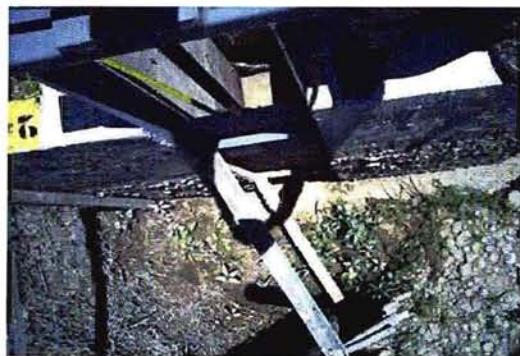
| ITEM N° | INFORMACION | DATO |
|---|---|---|
| CONDICION DE OBRA | 07 Estado de Conservación | Bueno |

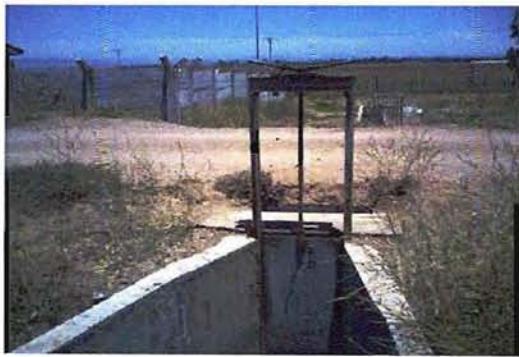
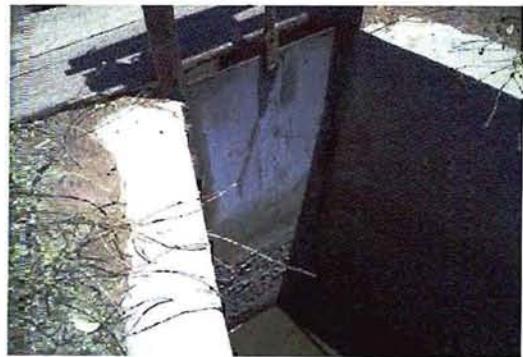
| ITEM Nº | INFORMACION | DATO |
|---|---|---|
| CONDICION DE OBRA | 07 Estado de Conservación | Regular |

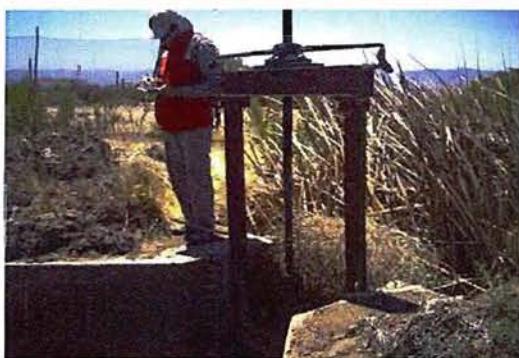
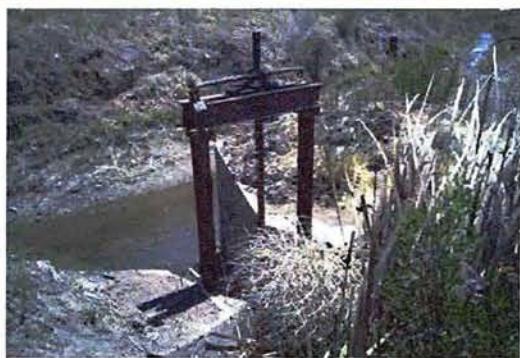
| ITEM N° | INFORMACION | DATO |
|---|---|---|
| CONDICION DE OBRA | 07 Estado de Conservación | Deficiente |

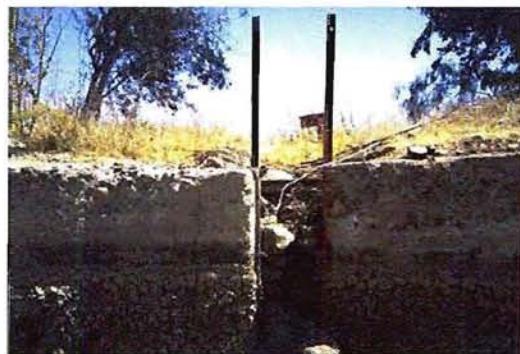
| ITEM N° | INFORMACION | DATO |
|---|---|---|
| CONDICIÓN DE OBRA | 07 Estado de Conservación | Deficiente |

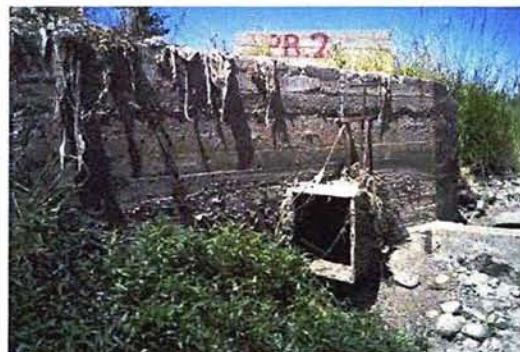
| ITEM N° | INFORMACION | DATO |
|---|---|---|
| CONDICION DE OBRA | 07 Estado de Conservación | Deficiente |

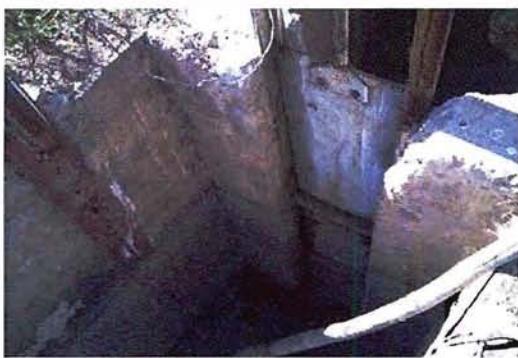
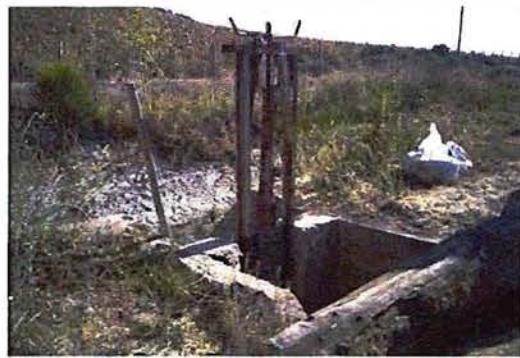
| ITEM N° | INFORMACION | DATO |
|---|---|---|
| CONDICION DE OBRA | 07 Estado de Conservación | Regular |

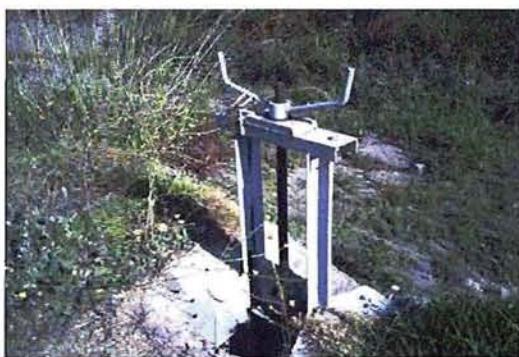
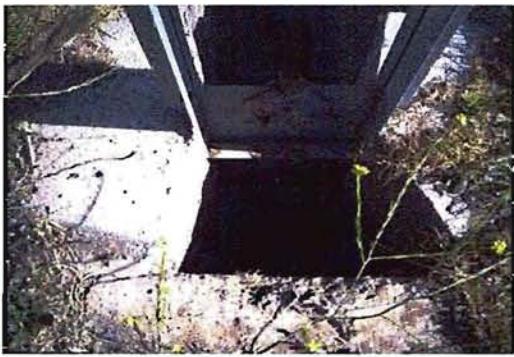
| ITEM N° | INFORMACIÓN | DATOS |
|---|---|---|
| CONDICION DE OBRA | 07 Estado de Conservación | Regular |

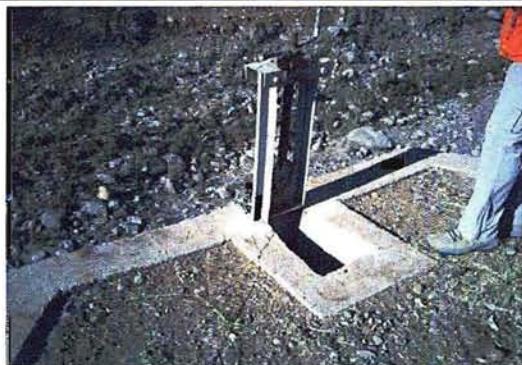
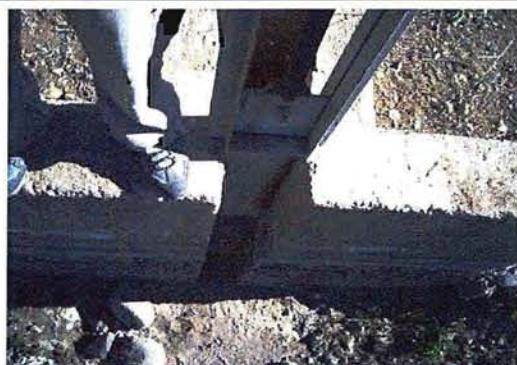
| ITEM N° | INFORMACION | DATO |
|---|---|---|
| CONDICION DE OBRA | 07 Estado de Conservación | Deficiente |

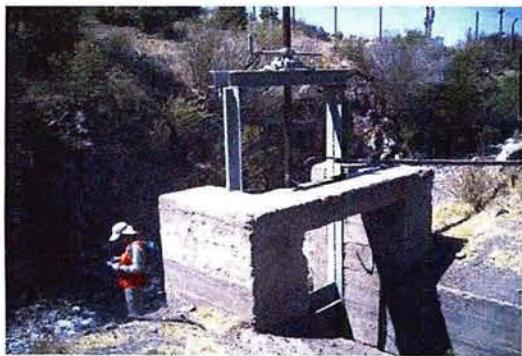
| ITEM N° | INFORMACION | DATO |
|---|---|---|
| CONDICION DE OBRA | 07 Estado de Conservación | Deficiente |

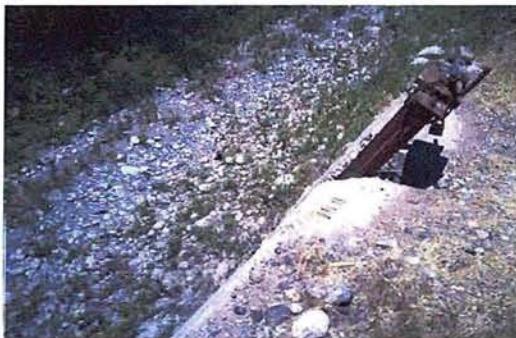
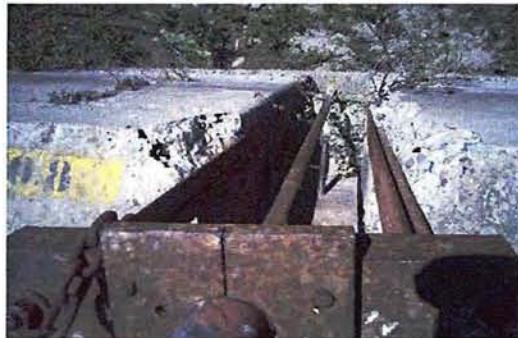
| ITEM N° | INFORMACION | DATO |
|---|---|---|
| CONDICION DE OBRA | 07 Estado de Conservación | Deficiente |

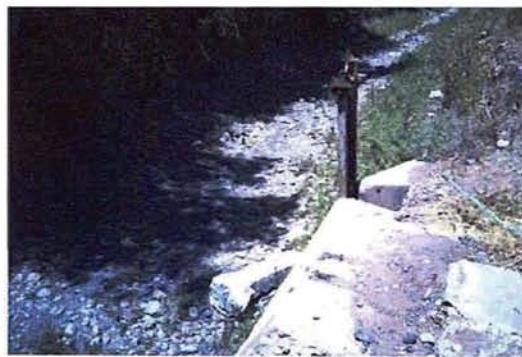
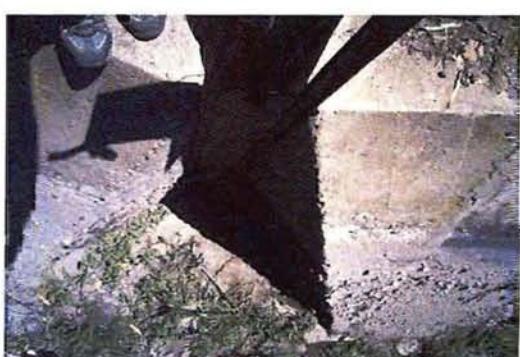
| ITEM N° | INFORMACION | DATO |
|---|---|---|
| CONDICION DE OBRA | 07 Estado de Conservación | Regular |

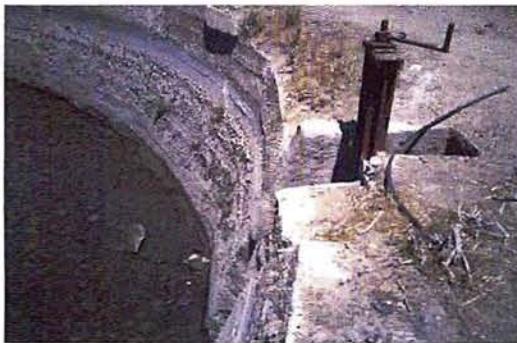
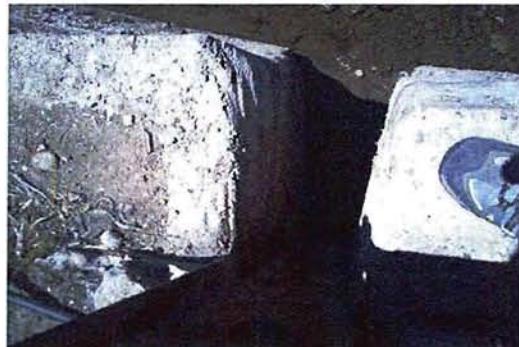
| ITEM N° | INFORMACION | DATO |
|---|---|---|
| CONDICION DE OBRA | 07 Estado de Conservación | Deficiente |

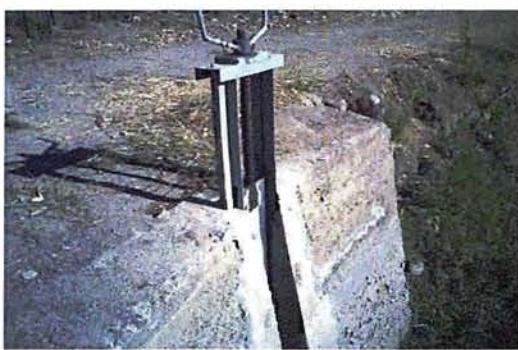
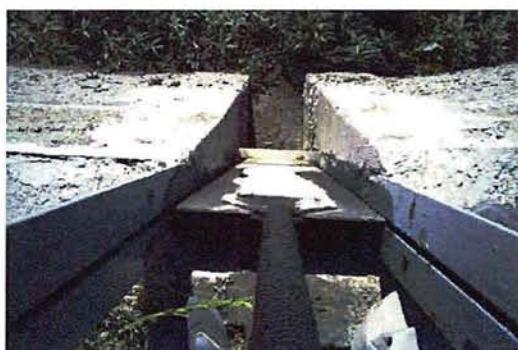
| ITEM N° | INFORMACION | DATO |
|---|---|---|
| CONDICION DE OBRA | 07 Estado de Conservación | Regular |

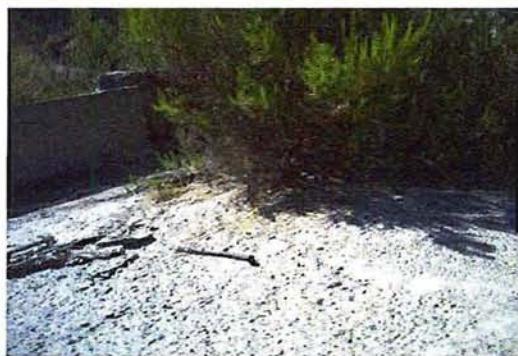
| ITEM N° | INFORMACION | DATO |
|---|---|---|
| CONDICION DE OBRA | 07 Estado de Conservación | Deficiente |

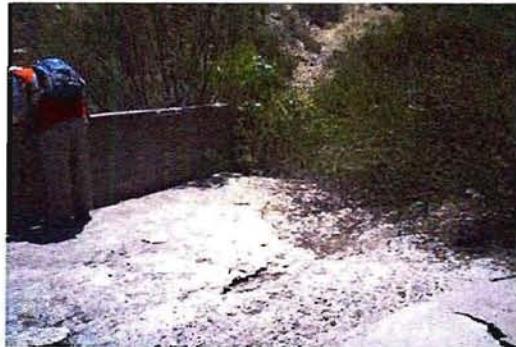
| ITEM N° | INFORMACION | DATO |
|---|---|---|
| CONDICION DE OBRA | 07 Estado de Conservación | Deficiente |

Altura sobre canal 1,70 (m).

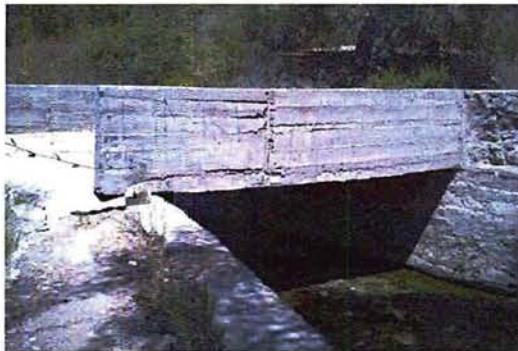
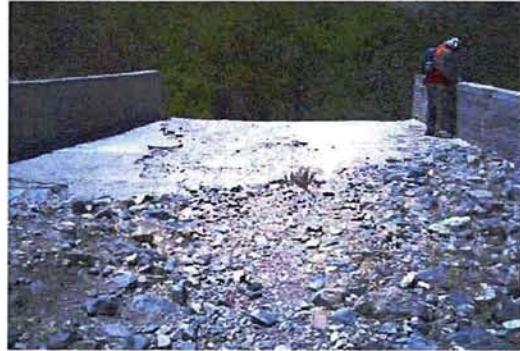
| ITEM N° | INFORMACION | DATO |
|---|---|---|
| CONDICION DE OBRA | 07 Estado de Conservación | Deficiente |

Altura sobre canal 1,80 (m).

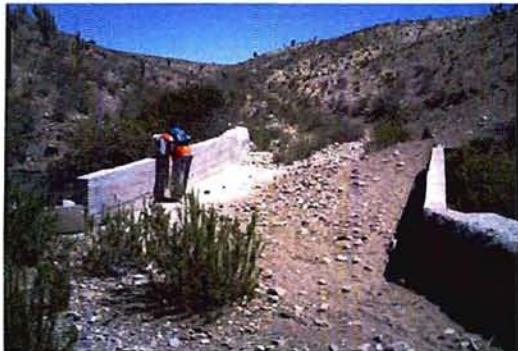
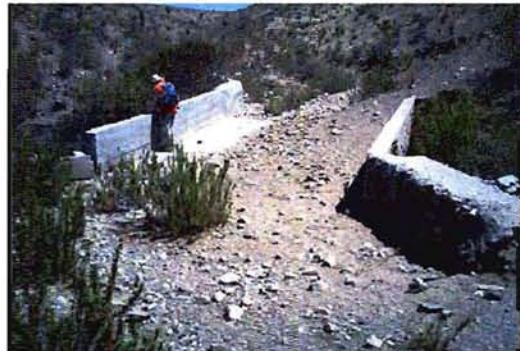
| ITEM N° | INFORMACIÓN | DATO |
|---|---|---|
| CONDICION DE OBRA | 07 Estado de Conservación | Deficiente |

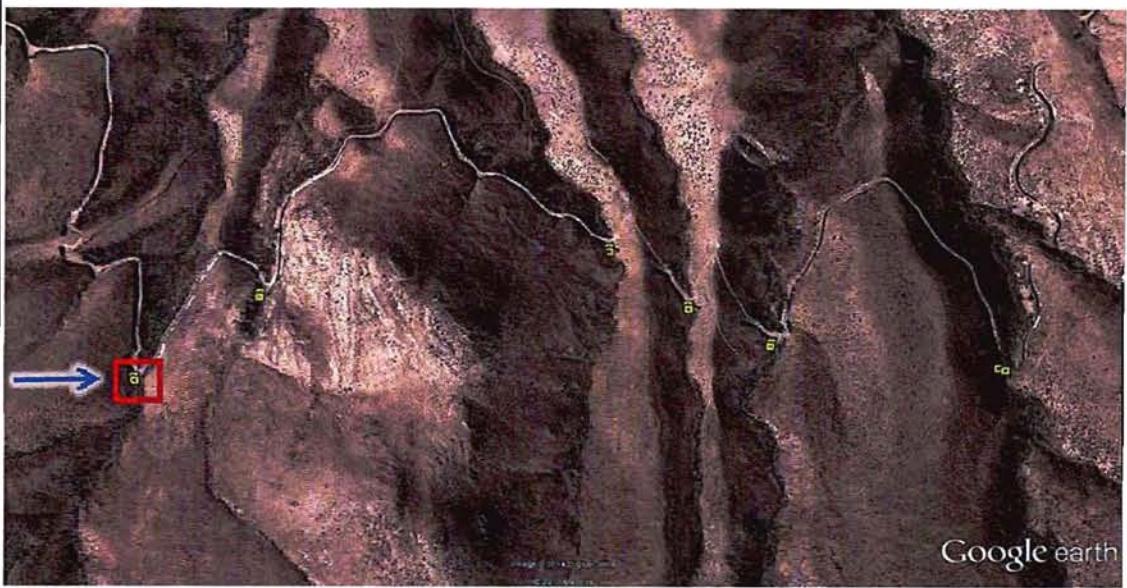
Tubería de acero, de diámetro aproximado 0,20 (m), cruza el canal a una altura de 2,15 (m).

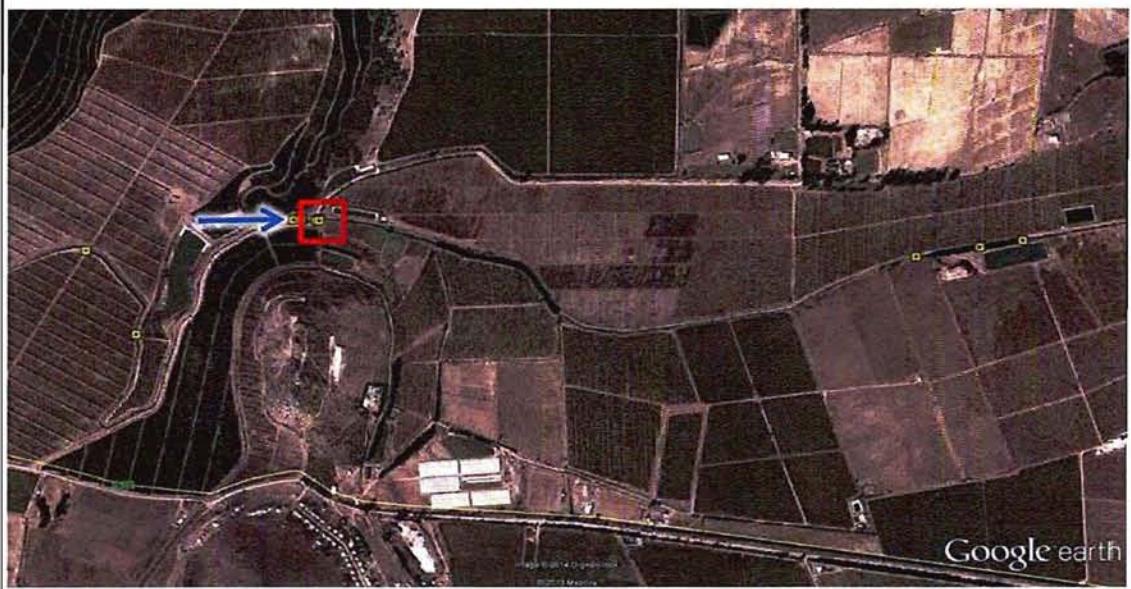
Altura sobre canal 2,20 (m)
