GOBIERNO DE CHILE
Comisión Nacional
de Riego

DIAGNÓSTICO DE LA INFRAESTRUCTURA DE RIEGO
EXTRAPREDIAL DE LOS RÍOS
LIGUA Y PETORCA DE LA V REGIÓN Y PROPOSICIÓN DE UN
PLAN DE CONTINGENCIA PARA EVENTOS DE SEQUÍA

PROYECTOS DE PREFACTIBILIDAD
CANAL LA PALMA

JUNIO DE 2004

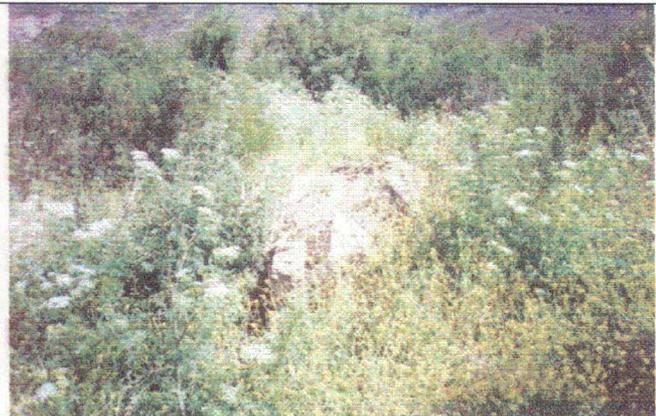
Foto 2. Compuerta de Descarga. Antigua compuerta de descarga destruida por las crecidas del río.

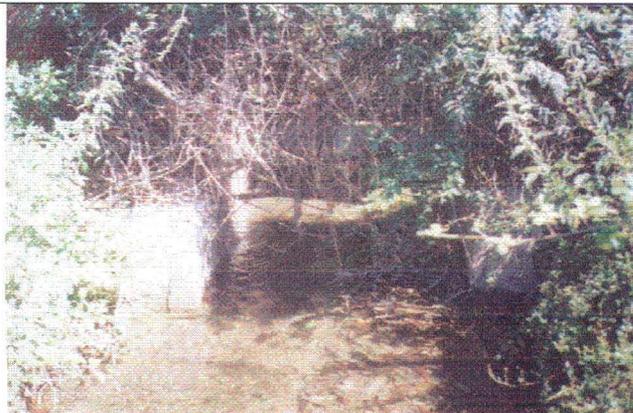
Foto 3. Revestimiento. Tramo revestido del canal con baja pendiente.

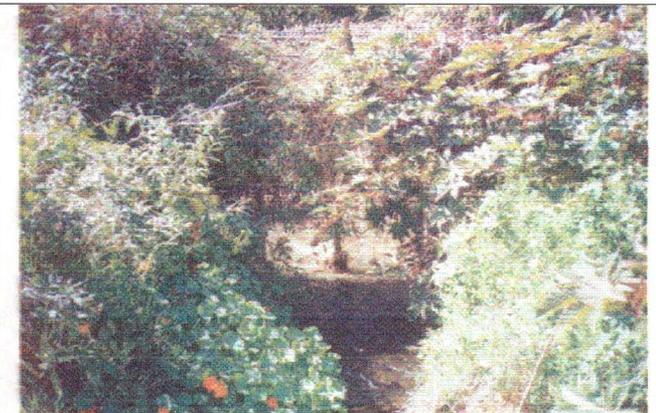
Foto 4. Sección. Cercos al interior del canal obstruyen el paso del agua. Punto a 6 m del primer tramo revestido.

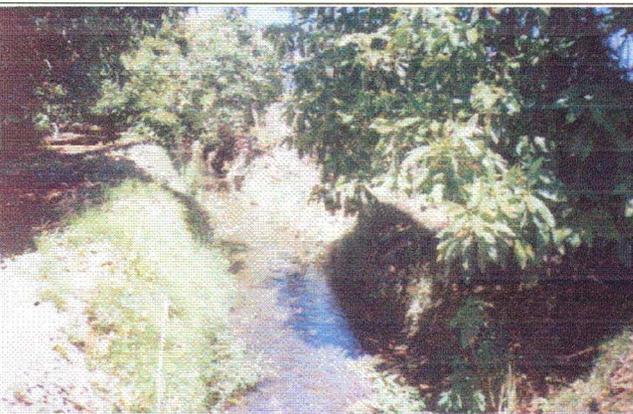
Foto 5. Sección. Apozamientos por falta de pendiente y acumulación de hojas.

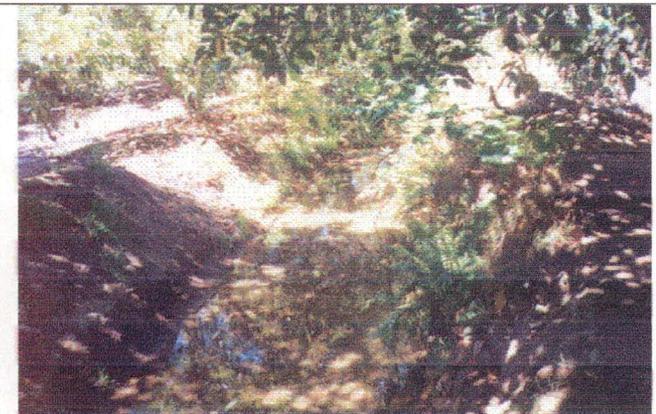
Foto 6. Sección. Acumulación de hojas y falta de mantención.

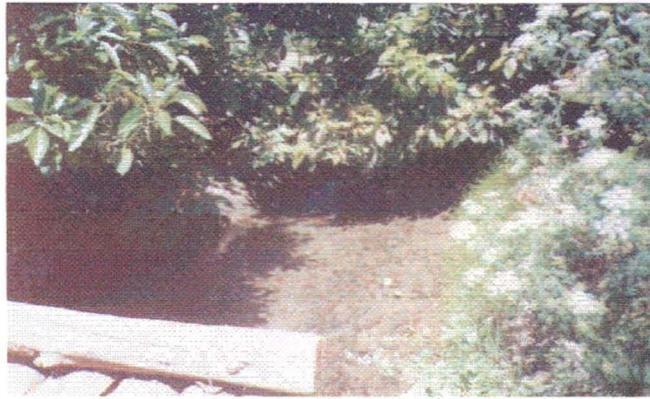
Foto 7. Sección. Problemas de mantención y enmalezamiento.

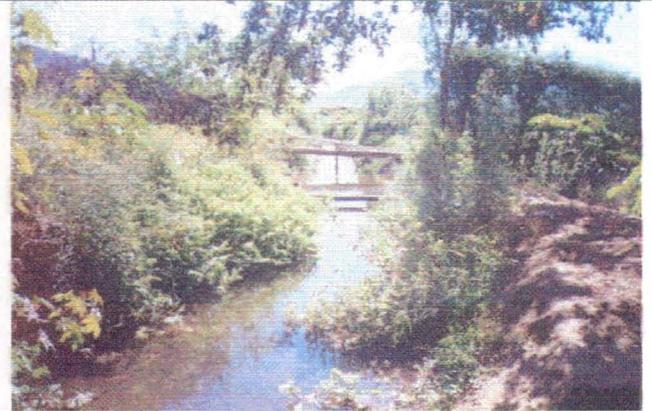
Foto 8. Sección. Apozamientos por desnivel antes de quebrada y enmalezamiento del canal.

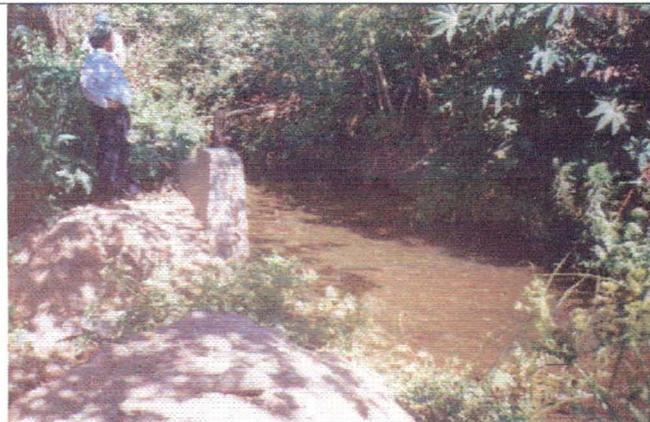
Foto 9. Sección. Cortes del canal por paso de quebrada, además se producen filtraciones.

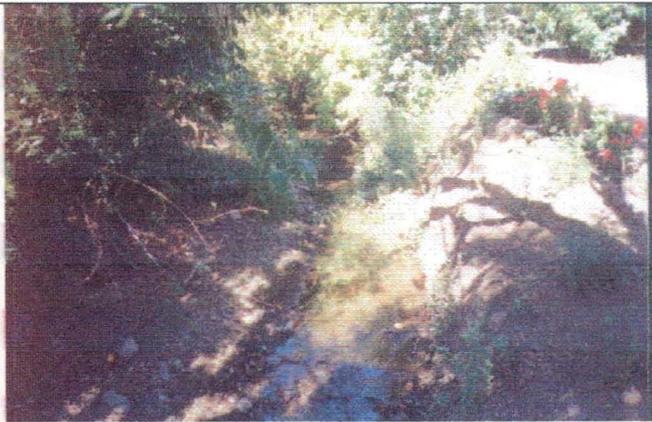
Foto 10. Sección. Apozamientos por falta de pendiente en punto de descarga del pozo La Paloma.

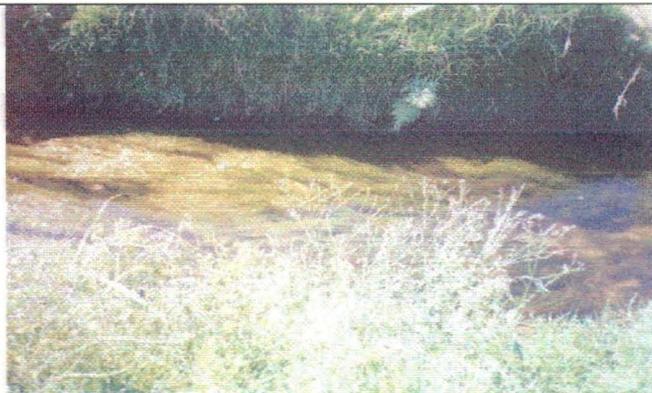
Foto 12. Sección. Detalle de sección del canal donde se observa enmalezamiento y presencia de saucillo en el fondo.

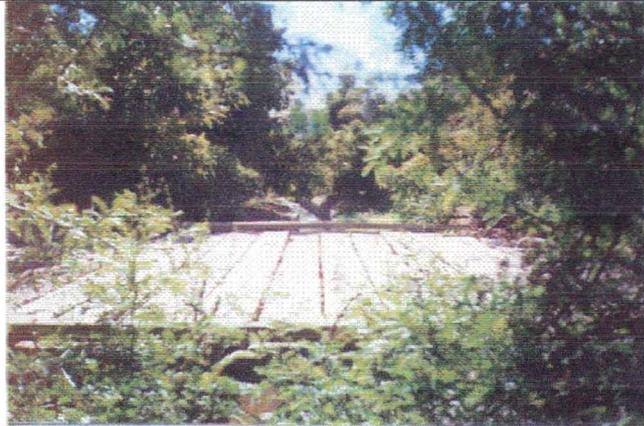
Foto 13. Inicio Tramo 2 Revestido. Revestimiento de hormigón sector Santa Elena.

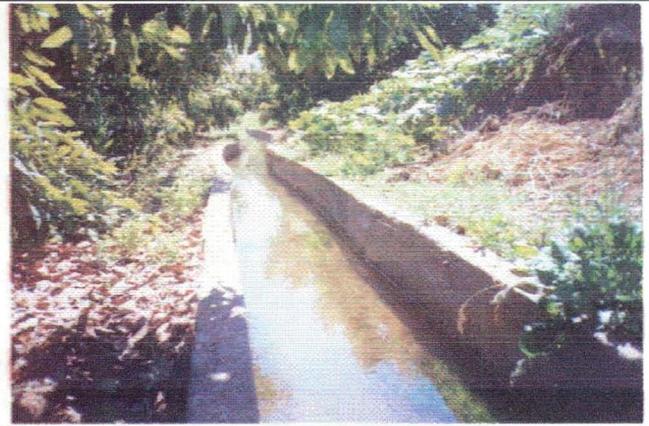
Foto 14. Tramo 2 Revestido. Sección rectangular revestida en hormigón.

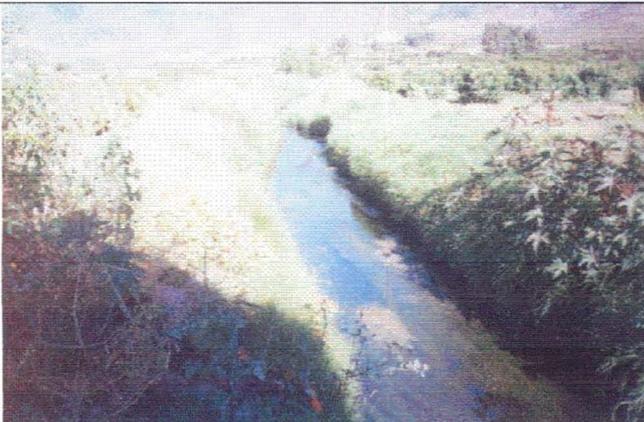
Foto 15. Sección. Tramo del canal donde termina baja pendiente. Se observa enmalezamiento generalizado.

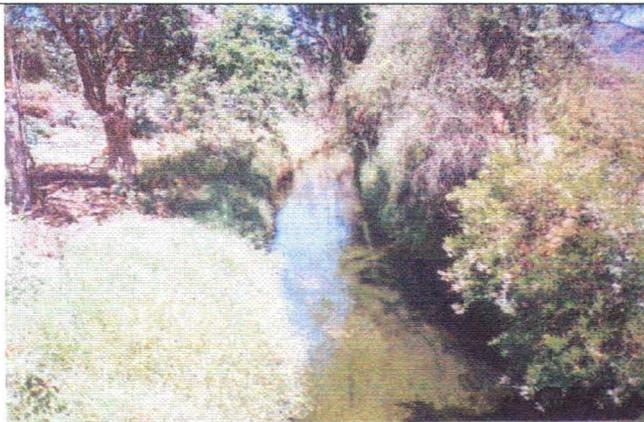
Foto 17. Sección. Tramo del canal con baja pendiente y enmalezamiento generalizado.

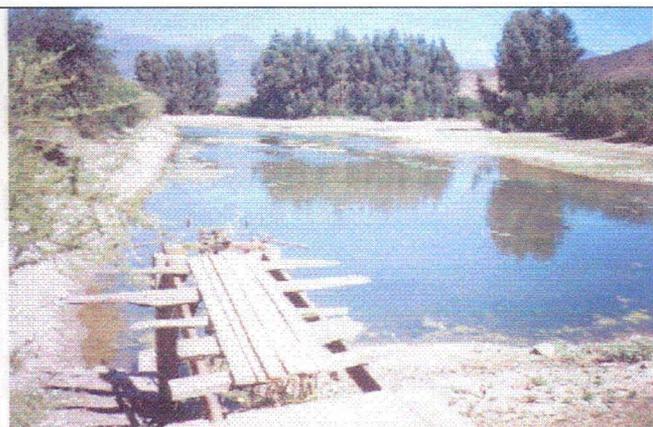
Descripción de la Obra o Tramo: Tranque comunitario en regular estado con problemas de embanca-
miento. La llegada del canal es a través de una sección no revestida y sale del tranque con revestimiento con
mampostería de piedra.

Foto 26. Tranque Comunitario. Tranque comunitario con problemas de embancamiento.
